Analiza potresne ranjivosti zidanih zgrada sagrađenih od sredine 20. stoljeća do danas

Master's thesis / Diplomski rad

University of Split, Faculty of Civil Engineering, Architecture and Geodesy / Sveučilište u Splitu, Fakultet građevinarstva, arhitekture i geodezije

**ANALIZA POTRESNE RANJIVOSTI
ZIDANIH ZGRADA**

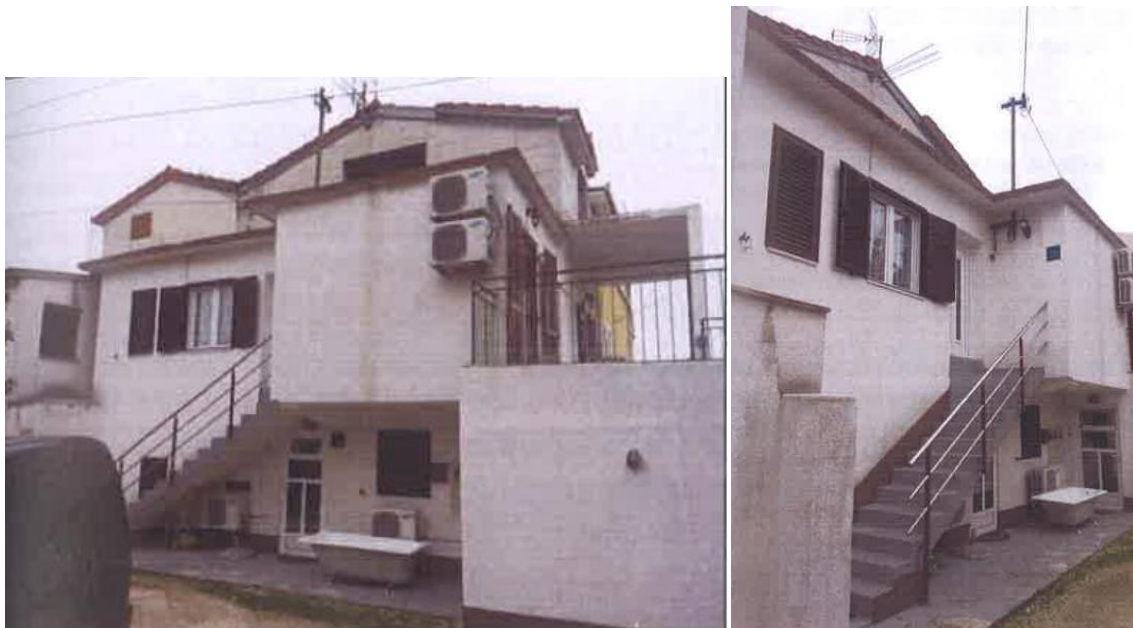
Slika 3. Izvedeno stanje odabrane građevine.

Na prikazanoj slici (Slika 3.) možemo vidjeti izvedeno stanje odabrane građevine. Građevina je očuvanog stanja sve do danas.

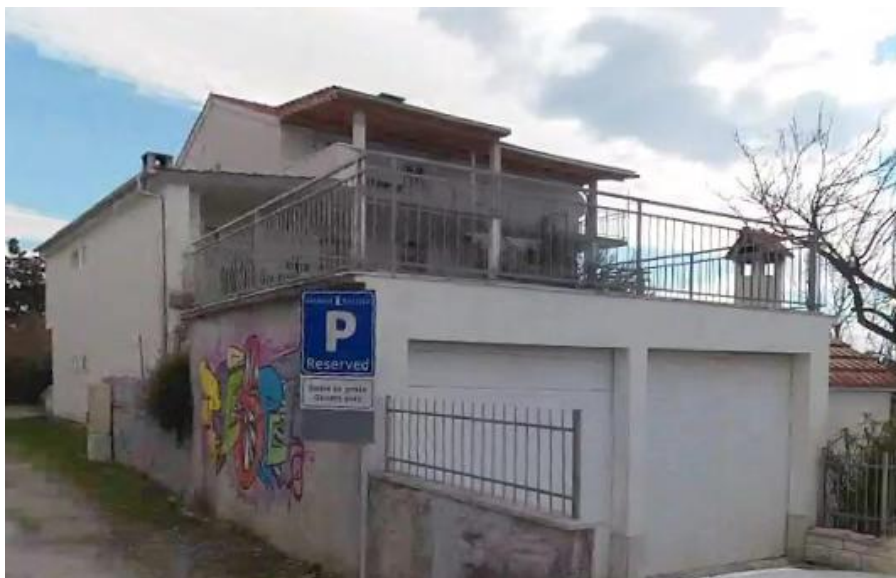
Slika 6. Izvedeno stanje odabrane građevine.

Na prikazanoj slici (Slika 6.) možemo vidjeti izvedeno stanje odabrane građevine. Građevina je očuvanog stanja sve do danas.

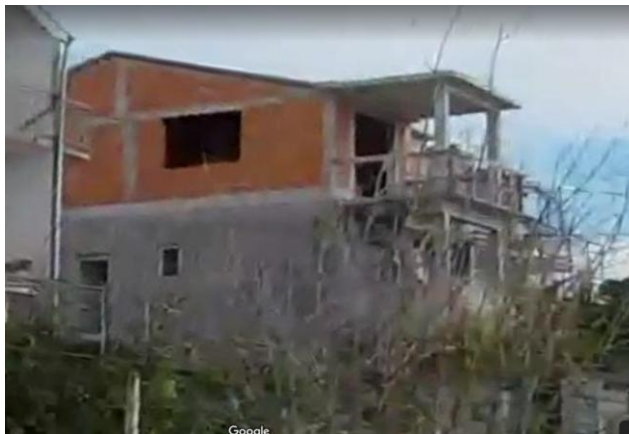
Slika 9. Izvedeno stanje odabrane građevine.

Na prikazanoj slici (Slika 9.) možemo vidjeti izvedeno stanje odabrane građevine. Građevina je očuvanog stanja sve do danas.

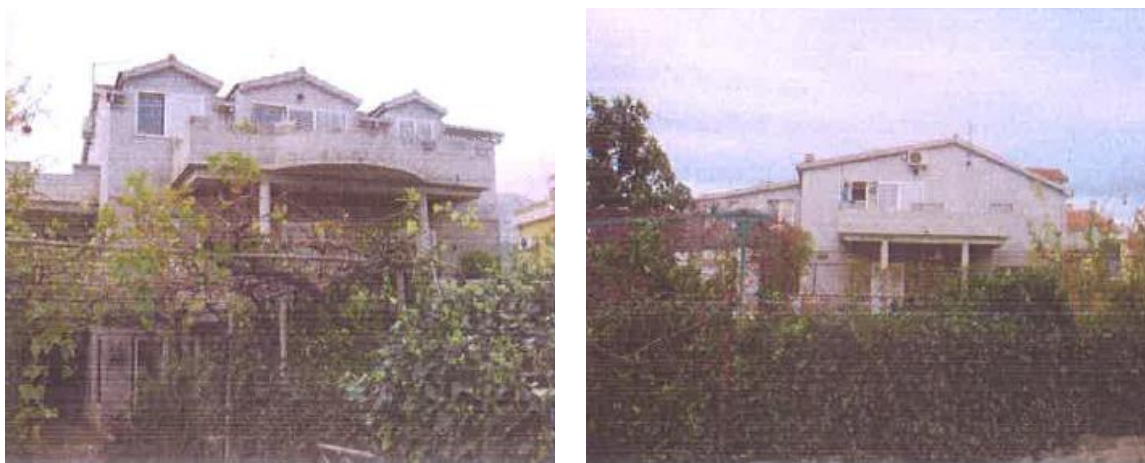
Slika 13. Izvedeno stanje odabrane građevine.

Na prikazanoj slici (Slika 13.) možemo vidjeti izvedeno stanje odabrane građevine. Građevina je velike površine i očuvanog stanja.

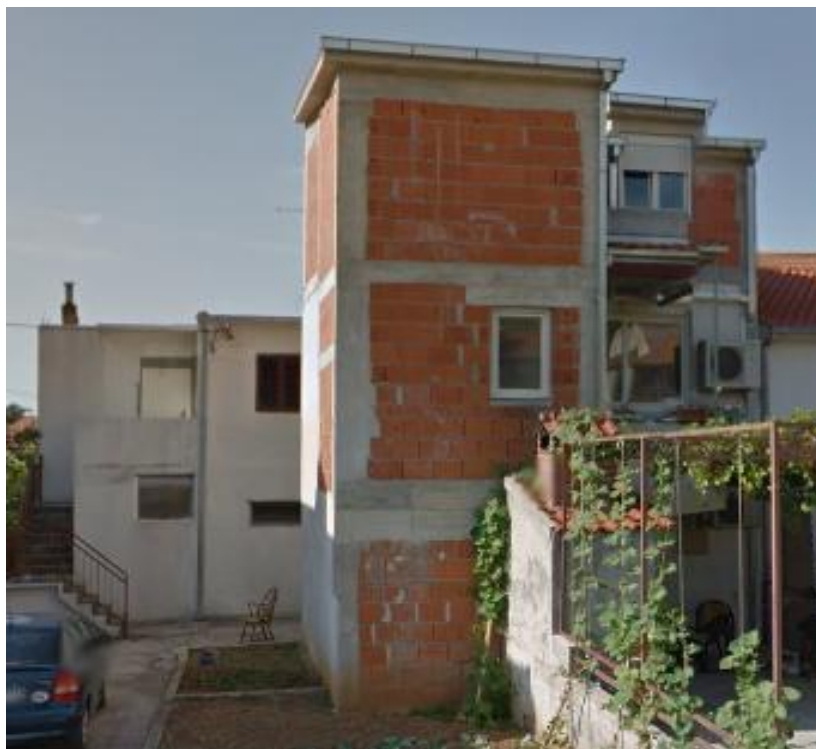
Slika 16. Izvedeno stanje odabrane građevine.

Na prikazanoj slici (Slika 16.) možemo vidjeti izvedeno stanje odabrane građevine. Građevina je očuvanog stanja sve do danas.

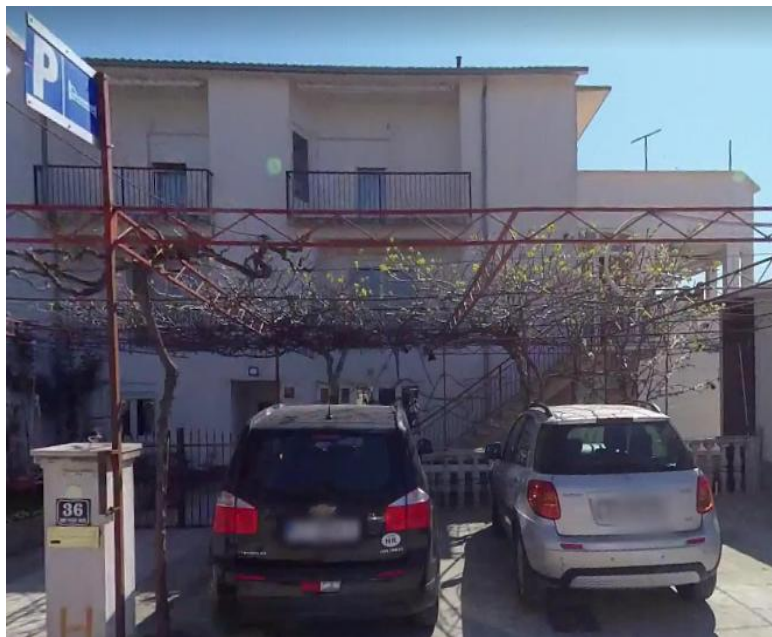
Slika 19. Izvedeno stanje odabrane građevine.

Na prikazanoj slici (Slika 19.) možemo vidjeti izvedeno stanje odabrane građevine. Građevina je očuvanog stanja sve do danas.

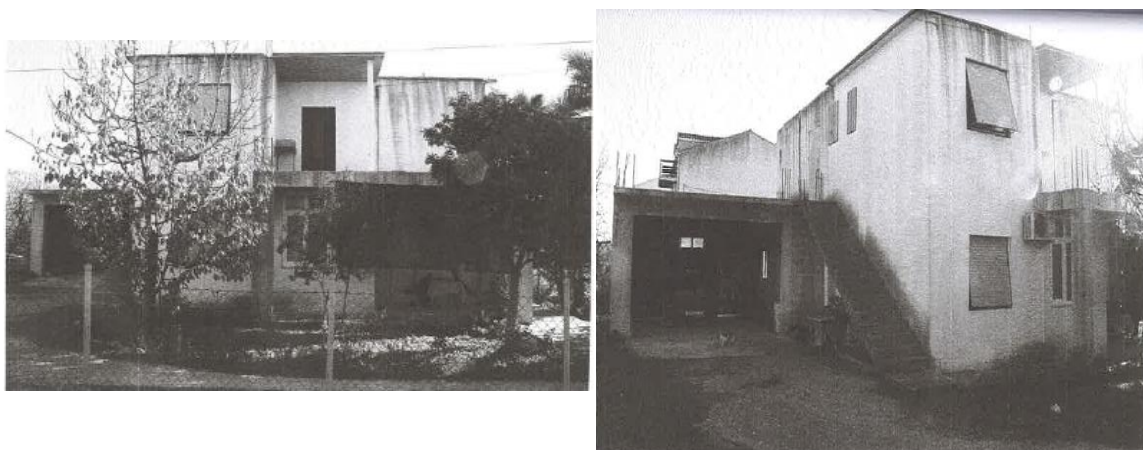
Slika 22. Izvedeno stanje odabrane građevine. (Preuzeto: Fotodokumentacija danim arhitektonskim snimkom)

Na prikazanoj slici (Slika 22.) možemo vidjeti izvedeno stanje odabrane građevine. Građevina je očuvanog stanja sve do danas.

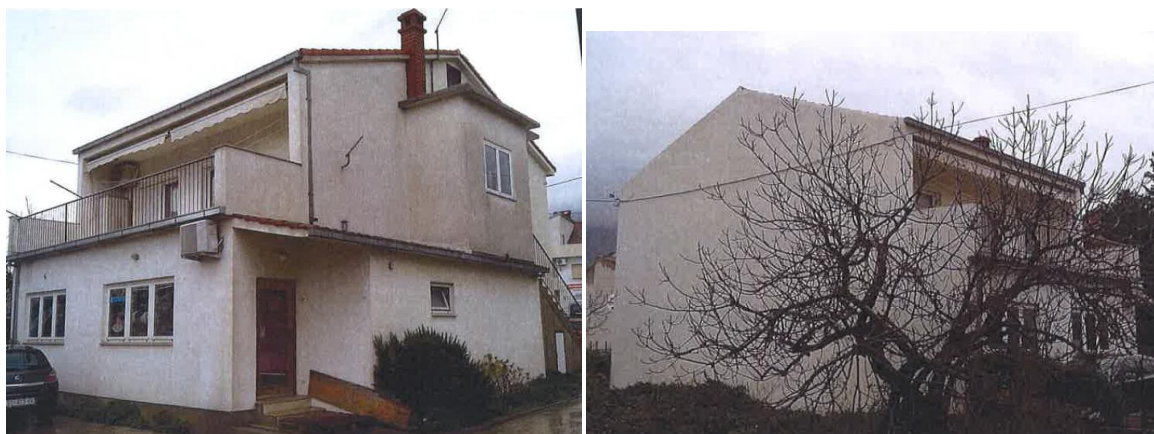
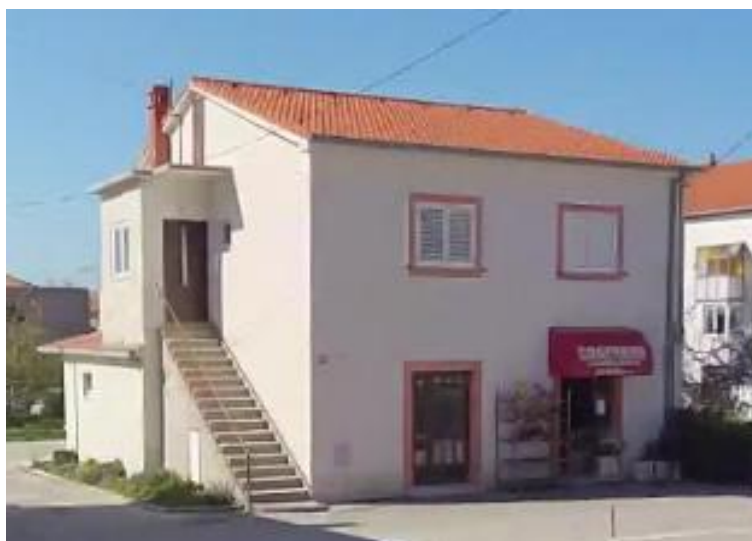
Na prikazanim slikama (Slika 25. ; Slika 26.) možemo vidjeti izvedeno stanje odabrane građevine. Građevina je očuvanog stanja sve do danas.

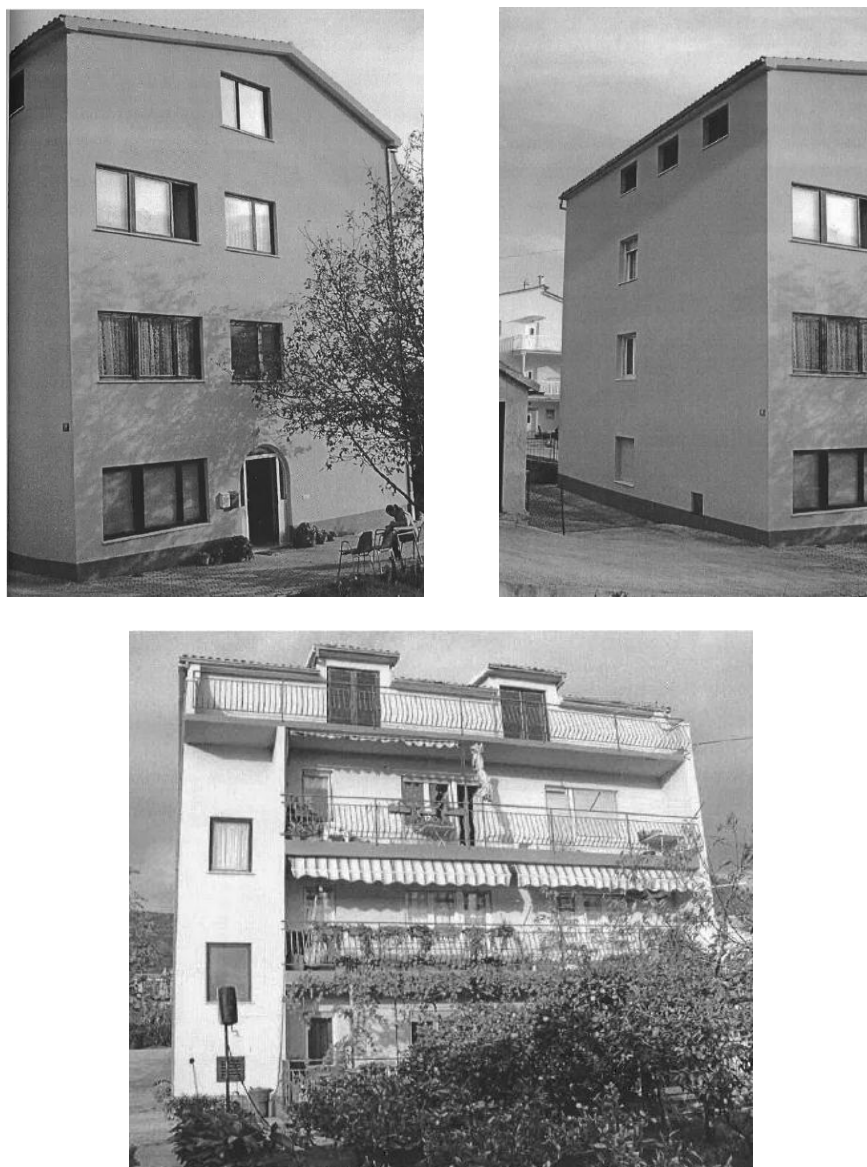
Slika 29. Izvedeno stanje predmetne građevine. (Preuzeto: Fotodokumentacija danim arhitektonskim snimkom)

Na prikazanim slikama (Slika 29.) možemo vidjeti izvedeno stanje odabrane građevine. Građevina je očuvanog stanja sve do danas.

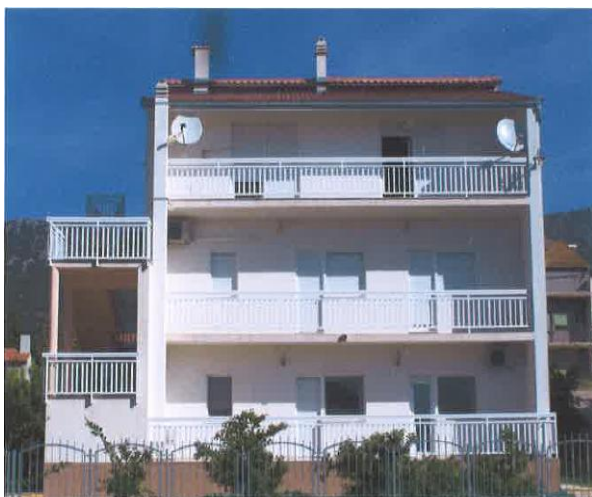
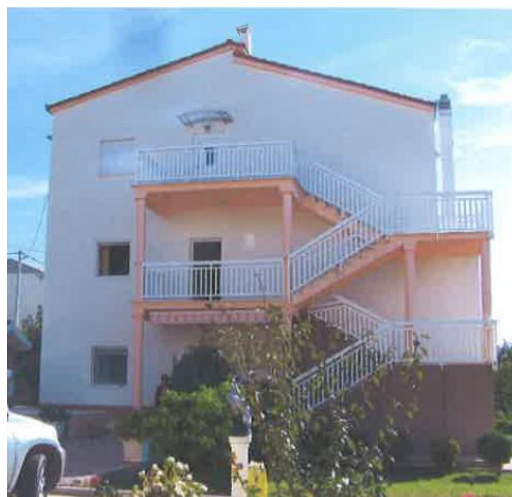
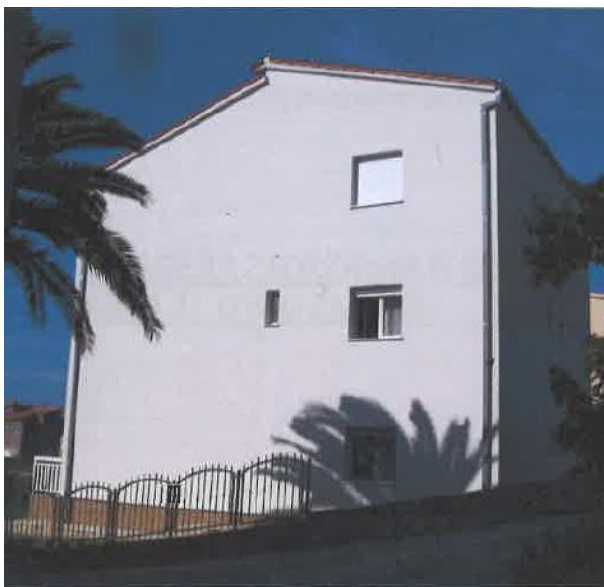
Slika 32. Izvedeno stanje predmetne građevine. (Preuzeto: Fotodokumentacija danim arhitektonskim snimkom)

Na prikazanim slikama (Slika 32.) možemo vidjeti izvedeno stanje odabrane građevine. Građevina je očuvanog stanja sve do danas.

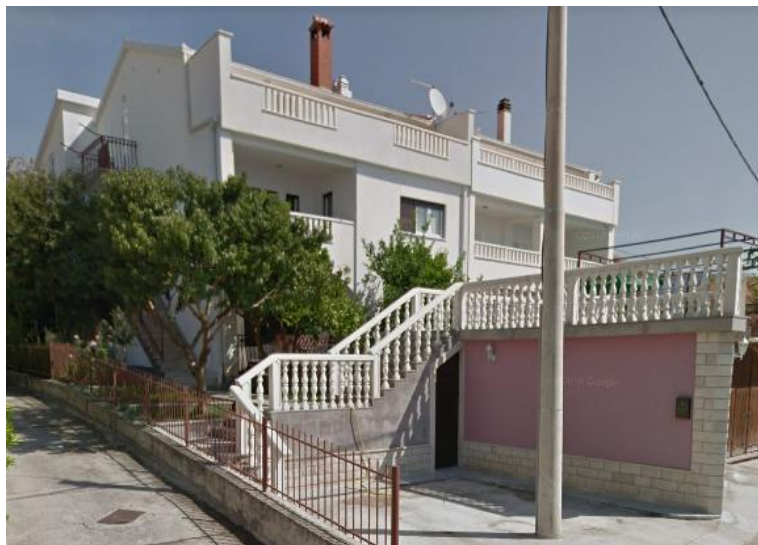
Slika 35. Izvedeno stanje predmetne građevine.

Na prikazanoj slici (Slika 35.) možemo vidjeti izvedeno stanje odabrane građevine. Građevina je očuvanog stanja sve do danas.

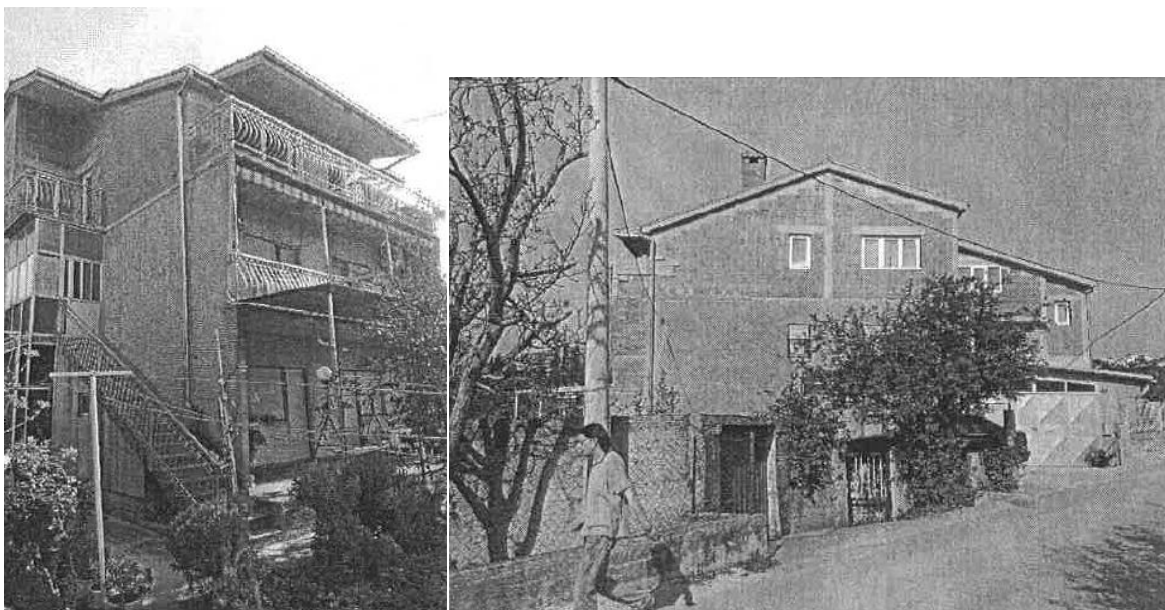
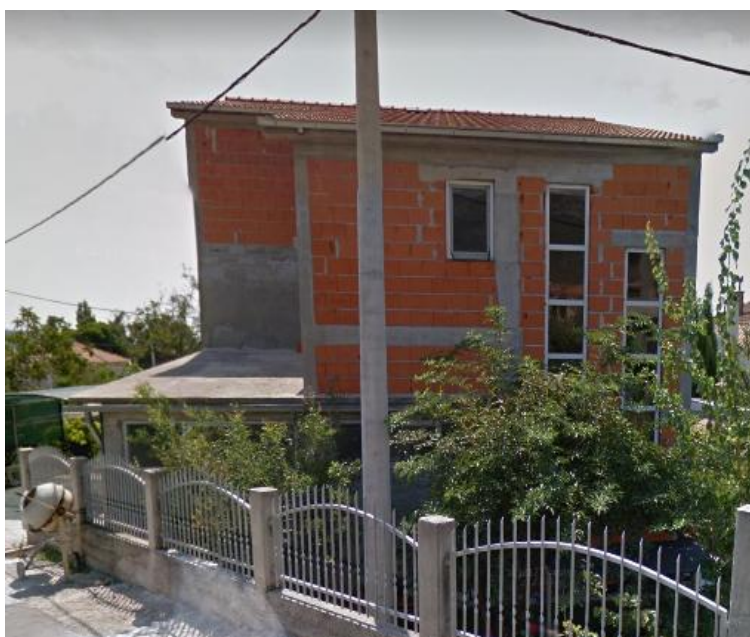
Na prikazanim slikama (Slika 38. ; 39.) možemo vidjeti izvedeno stanje odabrane građevine. Građevina je očuvanog stanja sve do danas.

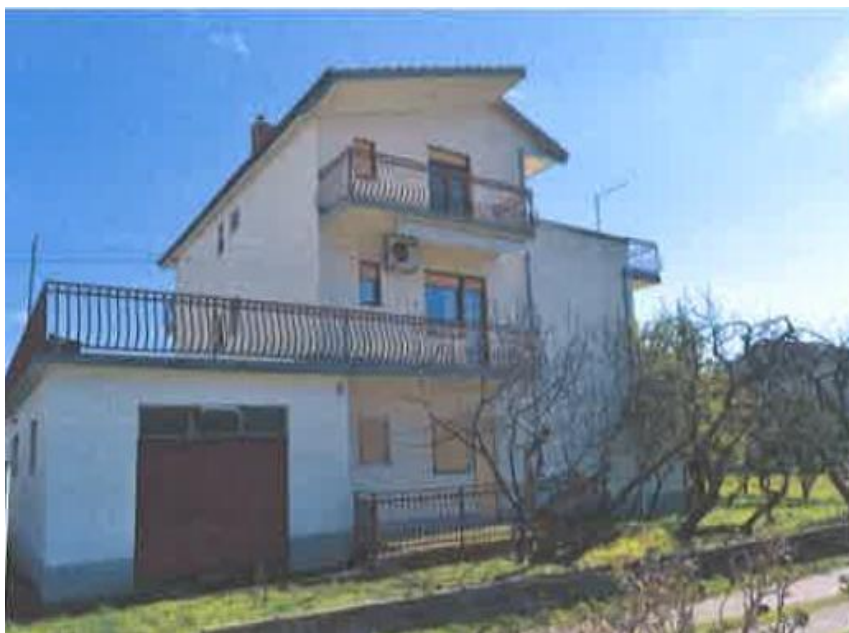
Slika 42. Izvedeno stanje predmetne građevine. (Preuzeto: Fotodokumentacija danim arhitektonskim snimkom)

Na prikazanoj slici (Slika 42.) možemo vidjeti izvedeno stanje odabrane građevine. Građevina je očuvanog stanja sve do danas.

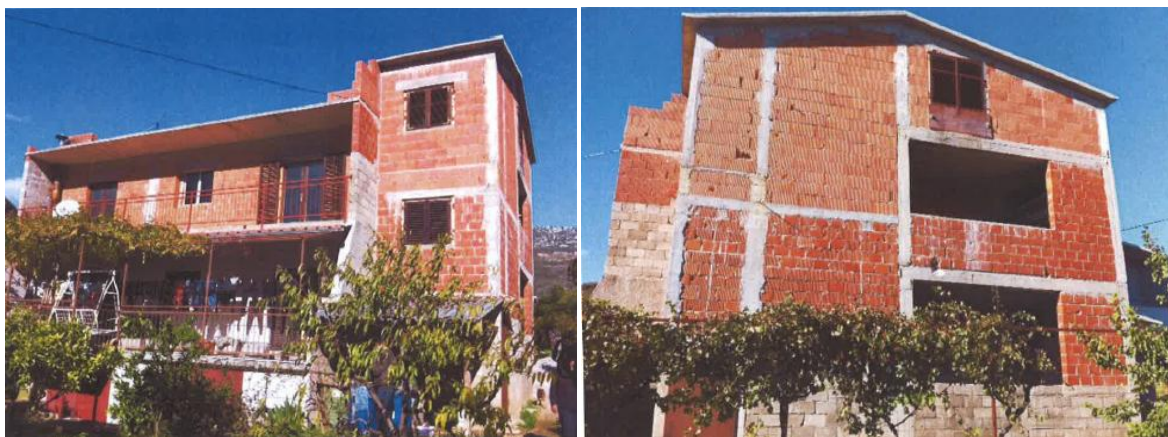
Slika 45. Izvedeno stanje predmetne građevine. (Preuzeto: Fotodokumentacija danim arhitektonskim snimkom)

Na prikazanim slikama (Slika 45.) možemo vidjeti izvedeno stanje odabrane građevine. Građevina je očuvanog stanja sve do danas.

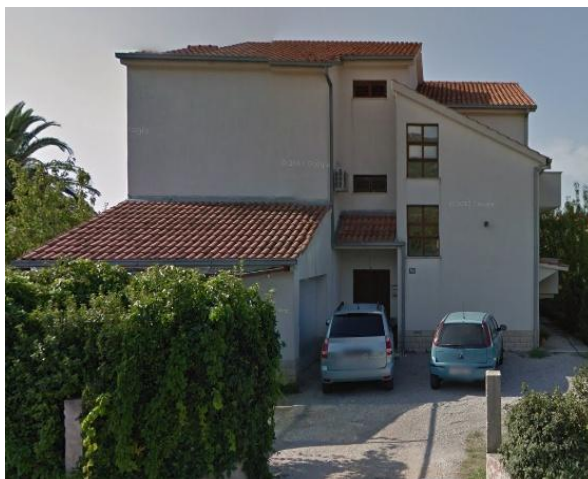
Slika 49. Izvedeno stanje predmetne građevine. (Preuzeto: <https://www.google.com/maps/>)

Na prikazanoj slici (Slika 49.) možemo vidjeti izvedeno stanje odabrane građevine. Građevina je očuvanog stanja sve do danas.

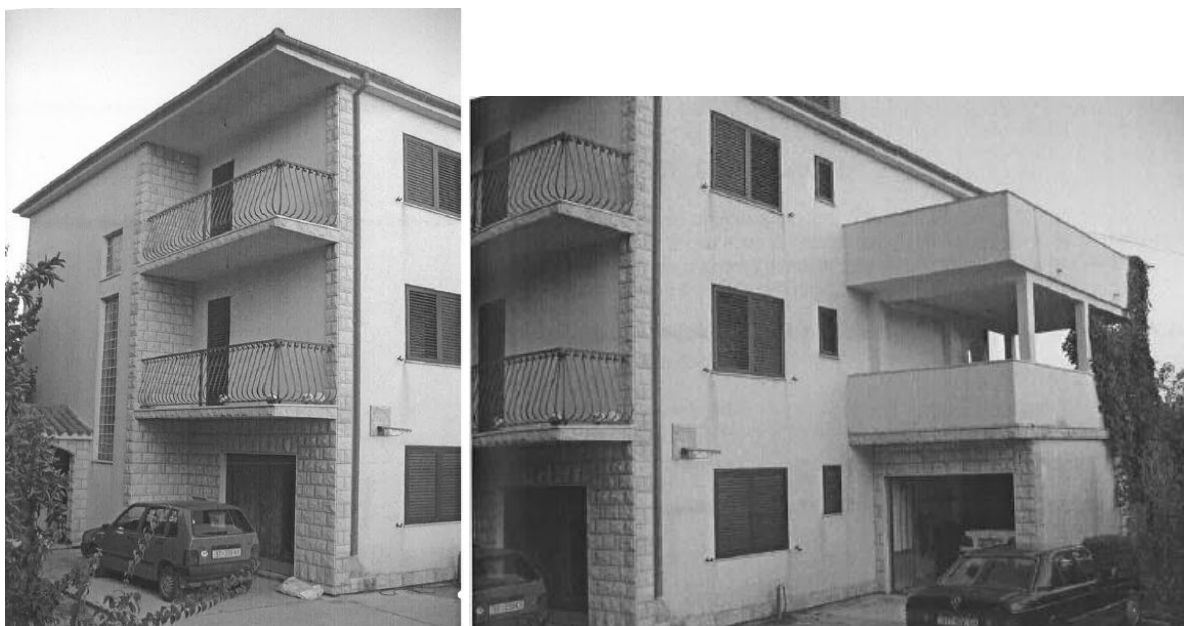
Slika 52. Izvedeno stanje predmetne građevine. (Preuzeto: Fotodokumentacija danim arhitektonskim snimkom)

Na prikazanim slikama (Slika 52.) možemo vidjeti izvedeno stanje odabrane građevine. Građevina je očuvanog stanja sve do danas.

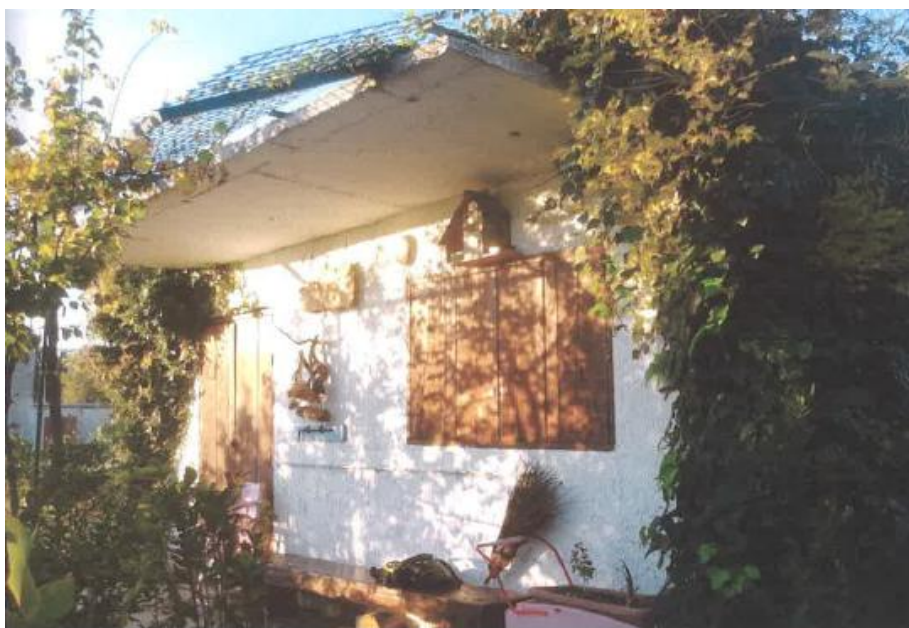
Slika 55. Izvedeno stanje predmetne građevine. (Preuzeto: <https://www.google.com/maps/>)

Na prikazanoj slici (Slika 55.) možemo vidjeti izvedeno stanje odabrane građevine. Građevina je očuvanog stanja sve do danas.

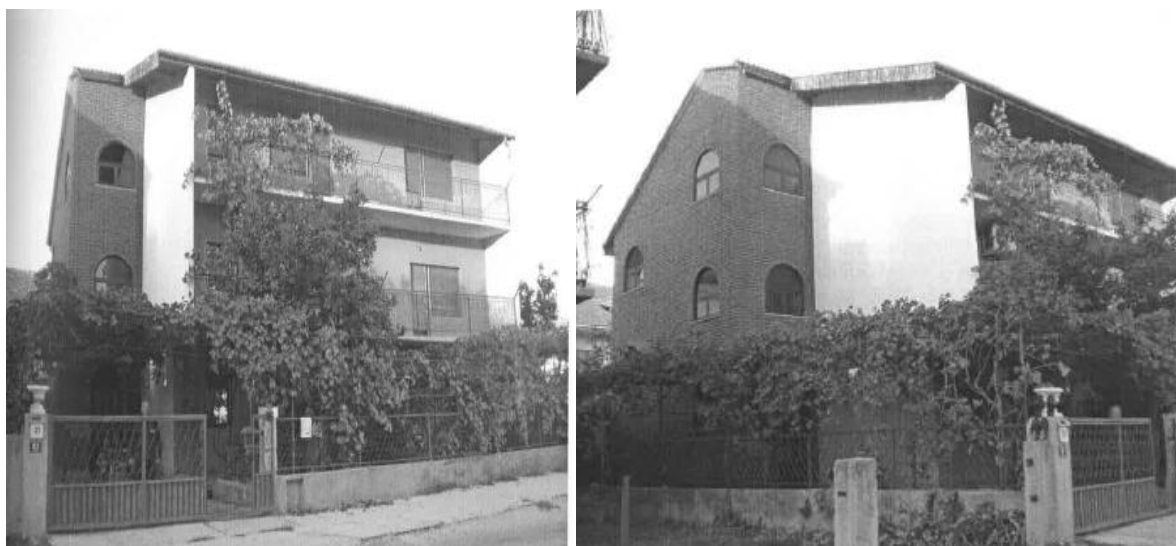
Slika 58. Izvedeno stanje predmetne građevine. (Preuzeto: Fotodokumentacija danim arhitektonskim snimkom)

Na prikazanim slikama (Slika 58.) možemo vidjeti izvedeno stanje odabrane građevine. Građevina je očuvanog stanja sve do danas.
