Utjecaj oštećenja betona od korozije armature na otpornost čupanja: usporedba prirodne i ubrzane korozije

Master's thesis / Diplomski rad

University of Split, Faculty of Civil Engineering, Architecture and Geodesy / Sveučilište u Splitu, Fakultet građevinarstva, arhitekture i geodezije

Tema diplomskog rada bila je istražiti utjecaj oštećenja izazvanih od prirodne ili ubrzane korozije na kapacitet pokusa izvlačenja armature iz uzorka. Armiranobetonska greda se prvo izlaže utjecaju korozije te je nakon toga na njoj izvršen pull-out test. U radu je korišten nedavno razvijeni trodimenzionalni kemo-higro-termo-mehanički model za beton. Model uzima u obzir interakciju između nemehaničkih procesa i mehaničkih svojstava betona. Napravljeno je više modela armiranobetonske grede te su prikazani proračuni i rezultati za različito vremensko trajanje korozije. U radu su prikazane usporedbe prirodne i ubrzane korozije s naglaskom na oštećenja armiranobetonske grede i pad kapaciteta pull-out testa.

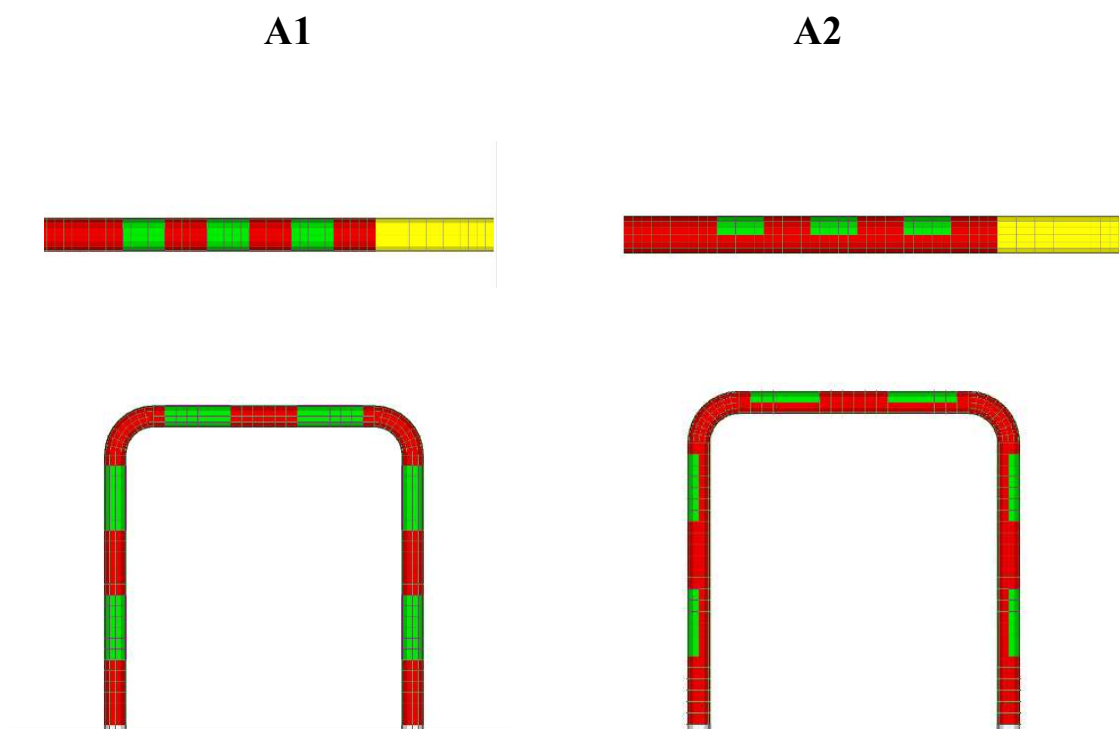
Slika 7.5. Prikaz modela A1 (lijevo) i modela A2 (desno), zelena boja nam predstavlja anodu, crvena katodu a žuta plastičnu cijev

U ovome poglavlju su prikazana oštećenja i drugi parametri koji su mjereni prilikom numeričke analize za prirodnu koroziju. Razlikuju se dva modela A1 i A2 na slici 7.5. kod kojih je analiziran utjecaj korozije nakon 1, 3, 7 godina. Pozicije anode i katode kod modela A1 i A2 su na istim mjestima, samo što kod modela A1 anoda zauzima cijeli poprečni presjek u odnosu na model A2. Zajedno će se prikazivati rezultati za oba modela radi usporedbe različitih pozicija anode i katode.

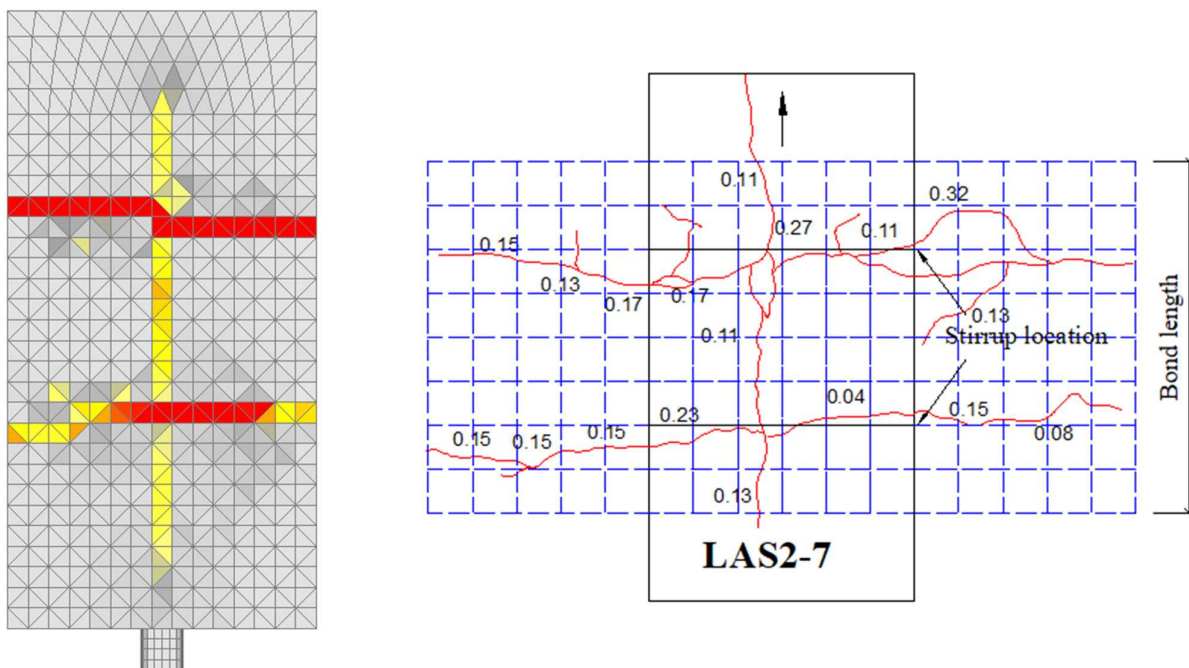
Slika 7.108. Usporedba ubrzane korozije nakon 12 dana i eksperimentalnog uzorka LAS2-7
