Utjecaj oštećenja betona od korozije armature na otpornost čupanja: usporedba prirodne i ubrzane korozije

Master's thesis / Diplomski rad

University of Split, Faculty of Civil Engineering, Architecture and Geodesy / Sveučilište u Splitu, Fakultet građevinarstva, arhitekture i geodezije

**Utjecaj oštećenja betona od korozije armature na
otpornost čupanja: usporedba prirodne i ubrzane
korozije**

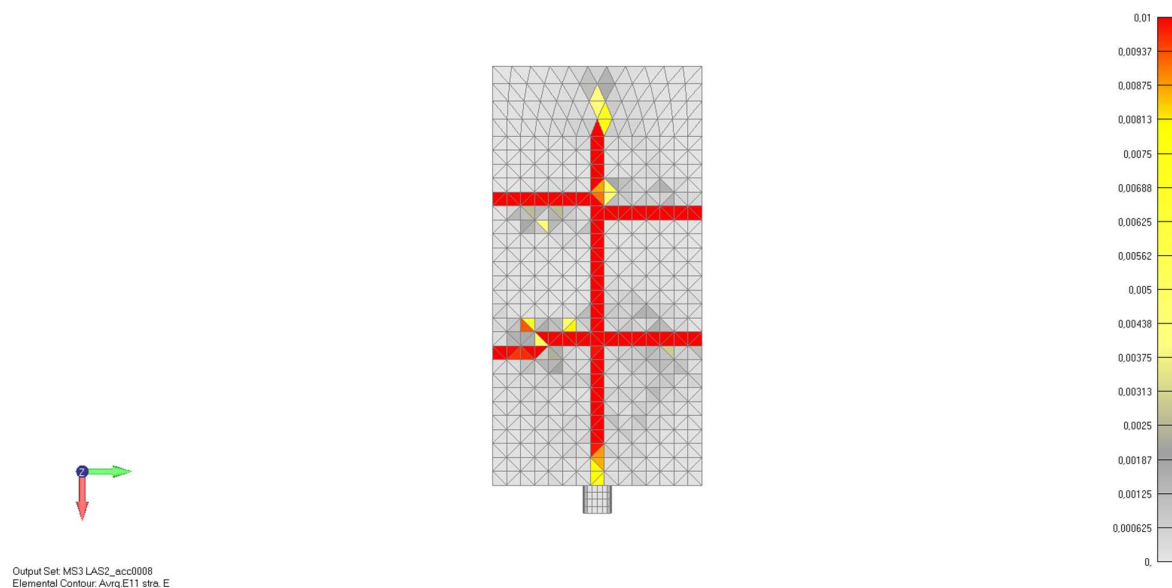
Slika 7.53. Prikaz oštećenja armiranobetonskog uzorka uslijed utjecaja ubrzane korozije nakon 16 dana za model B1 (pogled od gore)

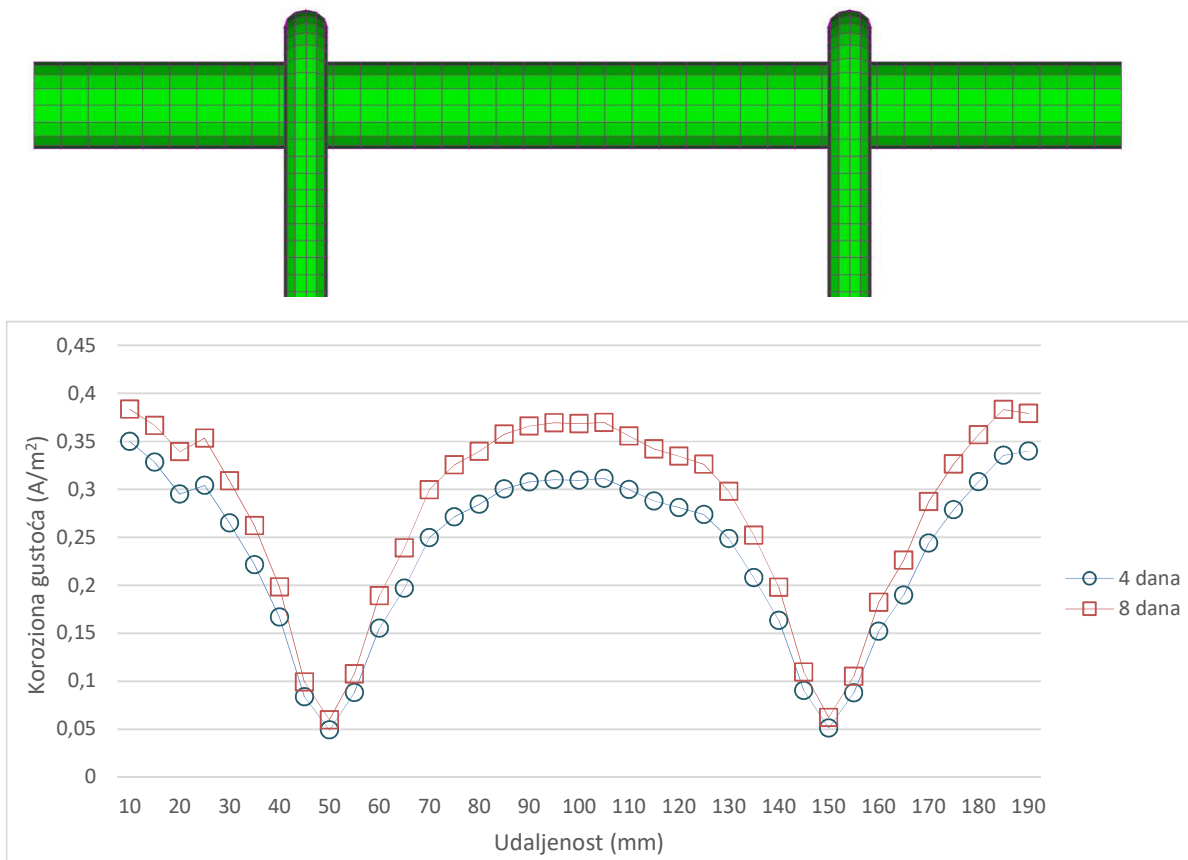
Slika 7.99. Gustoća korozivne struje na glavnoj šipci za ubranu koroziju nakon 4 i 8 dana

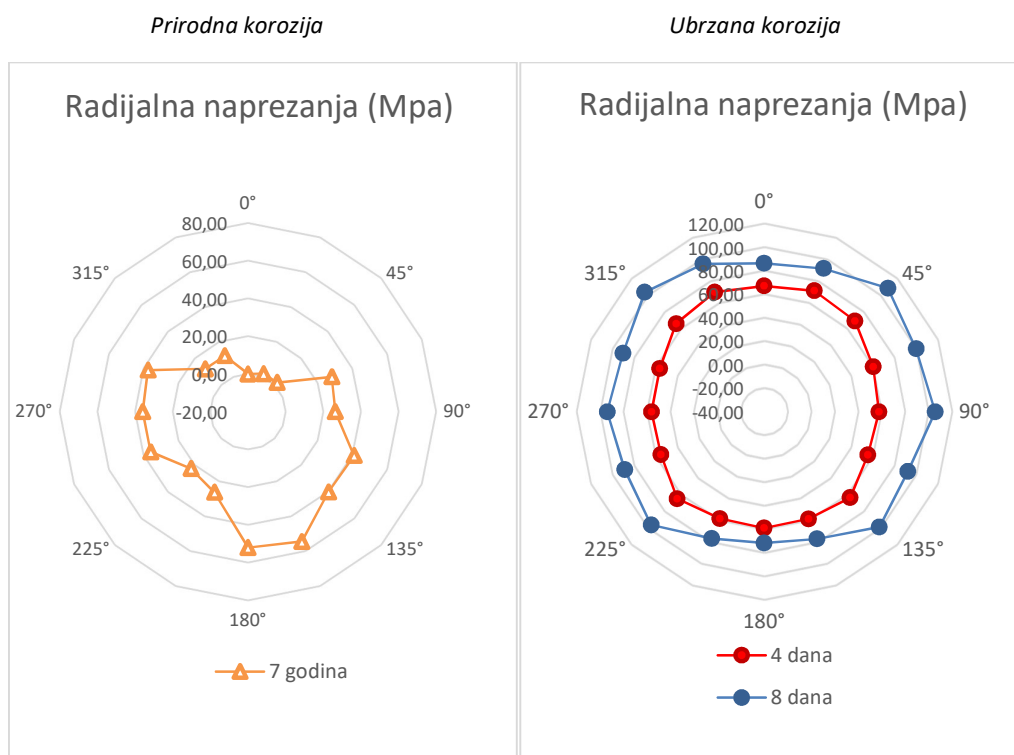
Slika 7.104. Radijalna napreznja oko glavne šipke za prirodnu i ubrzanu koroziju
