# Analiza energetske obnove objekata kategoriziranih kao zaštićeno kulturno dobro

Master's thesis / Diplomski rad

**Analiza energetske obnove objekata  
kategoriziranih kao zaštićeno kulturno  
dobro**

Opis zadatka Potrebno je provesti analizu energetske obnove objekata (muzej Mimara i Maškovića Han) koji su kategorizirani kao zaštićeno kulturno dobro. Odabrani objekti su iz dva potpuno različita perioda gradnje. Za oba objekta treba provesti proračun energetske učinkovitosti zatečenog stanja, potom predložiti rješenje sanacije uvažavajući sve zahtjeve konzervatora, i na koncu cjelovitu sanaciju objekta uvažavajući sve propisane uvjete energetske učinkovitosti. Na temelju provedenih analiza izvesti zaključke i moguće preporuke za sustavna rješenja.

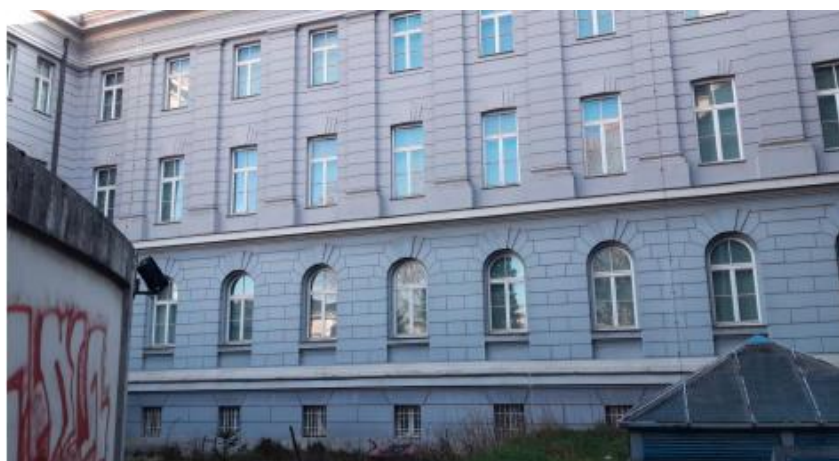
Slika 31: Stanje vanjske stolarije [15]

VR	VANJSKA VRATA
-	Drveni okvir/puno krilo/krilo s ostakljenjem IZO staklom
-	koeficijent prolaza topline cijelog otvora uključivo okvir najviše: <b><math>U = 2,6 \text{ W/m}^2\text{K}</math></b>
