Prilog izučavanju hidrologije Skradinskog buka na rijeci Krki

Source / Izvornik: **Hrvatske vode : časopis za vodno gospodarstvo, 2017, 25, 27 - 36**

PRILOG IZUČAVANJU HIDROLOGIJE SKRADINSKOG BUKA NA RIJECI KRKI

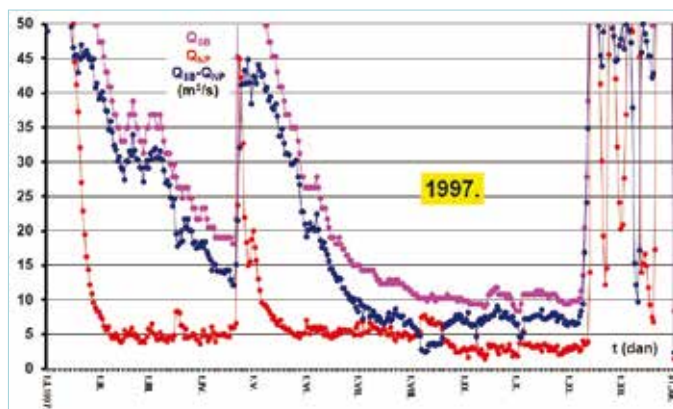
Na slici 12 nalazi se zajednički grafički prikaz srednjih dnevnih protoka izmjerenih na postajama Skradinski buk gornji, Q_{SB} (ljubičasta boja), i Nacionalni park, Q_{NP} (crvena boja), kao i njihovih razlika, $(Q_{SB} - Q_{NP})$ (modra boja), izmjerenih u razdoblju od 1. I. do 31. XII. 1997. godine, izraženih u $m^3 s^{-1}$. Na slici 13 nalazi se identičan prikaz kao i na slici 12, s tim da se ovaj odnosi na razdoblje od 1. I. do 31. XII. 2014. godine. Važno je naglasiti da su vrijednosti srednjih dnevnih protoka u oba slučaja ucrtane samo do $50 m^3 s^{-1}$.

Slika 12: Zajednički grafički prikaz srednjih dnevnih protoka izmjerenih na postajama Skradinski buk gornji i Nacionalni park, kao i njihovih razlika izmjerenih u razdoblju od 1. I. do 31. XII. 1997. izraženih u $m^3 s^{-1}$

Iz prikaza danog na slici 12 moguće je uočiti da je tijekom 1997. godine protok na postaji Nacionalni park u vrlo dugom razdoblju, od početka veljače do kraja travnja pa potom od kraja svibnja do sredine studenog, bio vrlo nizak, ispod $6 m^3 s^{-1}$. U razdoblju od početka kolovoza do početka studenog dotok na slap kontroliran postajom Skradinski buk gornji bio je također nizak te se kretao oko vrijednosti od $10 m^3 s^{-1}$. Situacija na slici 13 pokazuje sasvim drugačije odnose protoka na dvije hidrološke postaje. Uočava se da je u razdoblju od početka lipnja do kraja kolovoza protok na postaji Nacionalni park bio gotovo identičan protoku na postaji Skradinski buk gornji.
