Prilog izučavanju hidrologije Skradinskog buka na rijeci Krki

Source / Izvornik: **Hrvatske vode : časopis za vodno gospodarstvo, 2017, 25, 27 - 36**

PRILOG IZUČAVANJU HIDROLOGIJE SKRADINSKOG BUKA NA RIJECI KRKI

Contribution to studying the hydrology of Skradinski Buk on the Krka River

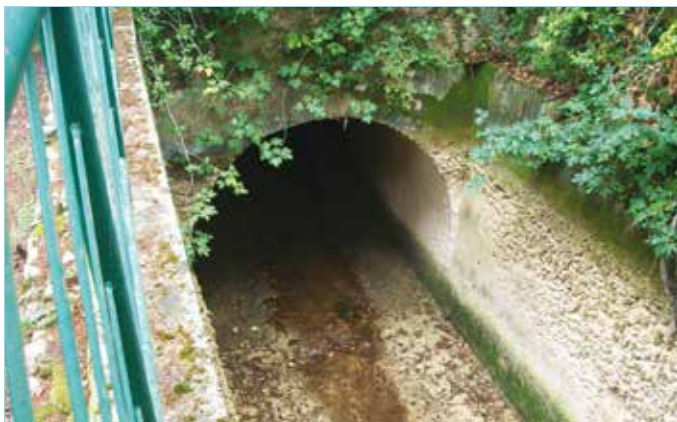
Slika 9: Dovodni tunel i kanal za HE Jaruga snimljeni 6. listopada 2015. U trenutku HE Jaruga nije radila (snimila: T. Roje-Bonacci)

Za opskrbu vodom Šibenika sa samog slapa se za sada koriste neznatne količine vode, pošto se glavina vode koristi iz lokacije Torak koja se nalazi uzvodno od slapa u području rijeke Čikole. Do količina vode koje koristi HE Jaruga nismo mogli doći, iako smo ih tražili od nadležnih organa HEP-a, tako da nije bilo moguće izvršiti detaljnije proračune korištenjem izraza (1) i (2). Treba naglasiti činjenicu da se voda za pogon HE Jaruga odvodi na najnižoj koti 21,71 m n.m., dok najviša kota zahvata iznosi 25,30 m n.m., te da njen instalirani protok iznosi $31 \text{ m}^3 \text{ s}^{-1}$. Na **slici 9** nalazi se fotografija dovodnog tunela i kanala za HE Jaruga snimljena 6. listopada 2015. U tom trenutku HE Jaruga nije bila u pogonu.

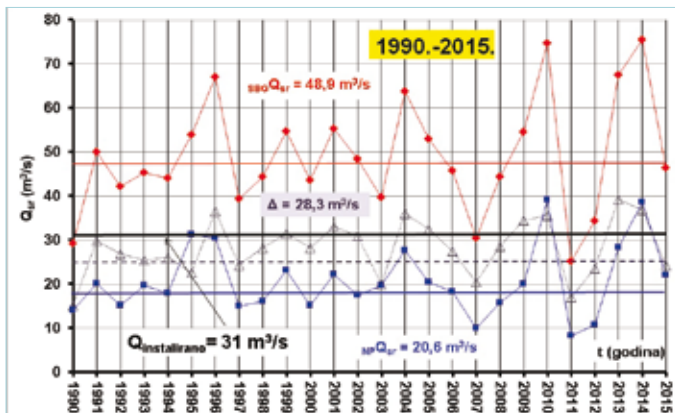
Na slici 10 ucrtan je zajednički grafički prikaz srednjih godišnjih protoka izmjerenih na postajama Skradinski buk gornji, Q_{SBG} (crvena boja), i Nacionalni park, Q_{NP} (plava boja), kao i njihovih razlika, Δ (ljubičasta boja i crtkana linija), izmjerenih u razdoblju 1990.-2015., izraženih u $m^3 s^{-1}$. Na slici je debelom crnom linijom naznačena i vrijednost instaliranog protoka koja iznosi $31 m^3 s^{-1}$. Prosječna vrijednost razlike, Δ , u razdoblju od 26 godina iznosi $28,3 m^3 s^{-1}$, a kreće se od minimalnih $17,0 m^3 s^{-1}$ 2011. do maksimalnih $39,2 m^3 s^{-1}$ 2013.

Slika 10: Zajednički grafički prikaz srednjih godišnjih protoka izmjerenih na postajama Skradinski buk gornji i Nacionalni park kao i njihovih razlika, Δ , izmjerenih u razdoblju 1990.-2015. izraženih u $m^3 s^{-1}$

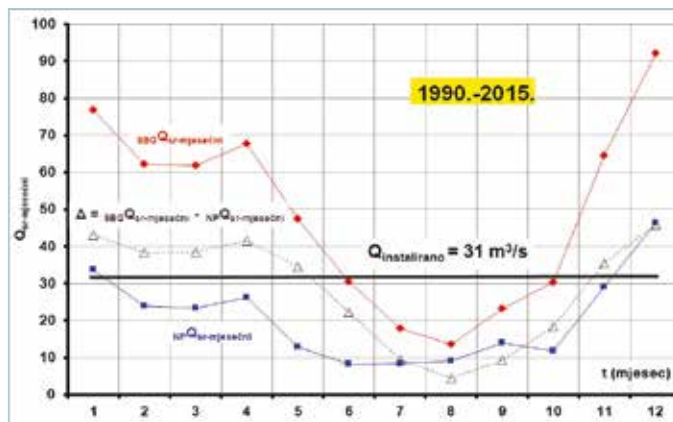
Na slici 11 ucrtan je zajednički grafički prikaz srednjih mjesečnih protoka izmjerenih na postajama Skradinski buk gornji, Q_{SBG} (crvena boja), i Nacionalni park, Q_{NP} (plava boja), kao i njihovih razlika, Δ (ljubičasta boja i crtkana linija), izmjerenih u razdoblju 1990.-2015., izraženih u $m^3 s^{-1}$. Na slici je debelom crnom linijom naznačena i vrijednost instaliranog protoka koja iznosi $31 m^3 s^{-1}$. Iz ovog prikaza može uočiti snažna promjenjivost hidrološkog režima dotoka vode na slap tijekom godine. Vidljivo je da je vodom najbogatiji mjesec prosinac, a da je kolovoz najsušniji. Ujedno je važno uočiti da je u razdoblju od pet mjeseci godišnje, od lipnja do studenog, prosječni mjesečni srednji protok izmjeren na postaji Skradinski buk gornji u razdoblju 1990.-2015. niži od instaliranog protoka.

Slika 11: Zajednički grafički prikaz srednjih mjesečnih protoka izmjerenih na postajama Skradinski buk gornji i Nacionalni park, kao i njihovih razlika, Δ , izmjerenih u razdoblju 1990.-2015. izraženih u $m^3 s^{-1}$
