Utjecaj oštećenja betona od korozije armature na otpornost čupanja: usporedba prirodne i ubrzane korozije

Master's thesis / Diplomski rad

University of Split, Faculty of Civil Engineering, Architecture and Geodesy / Sveučilište u Splitu, Fakultet građevinarstva, arhitekture i geodezije

**Utjecaj oštećenja betona od korozije armature na
otpornost čupanja: usporedba prirodne i ubrzane
korozije**

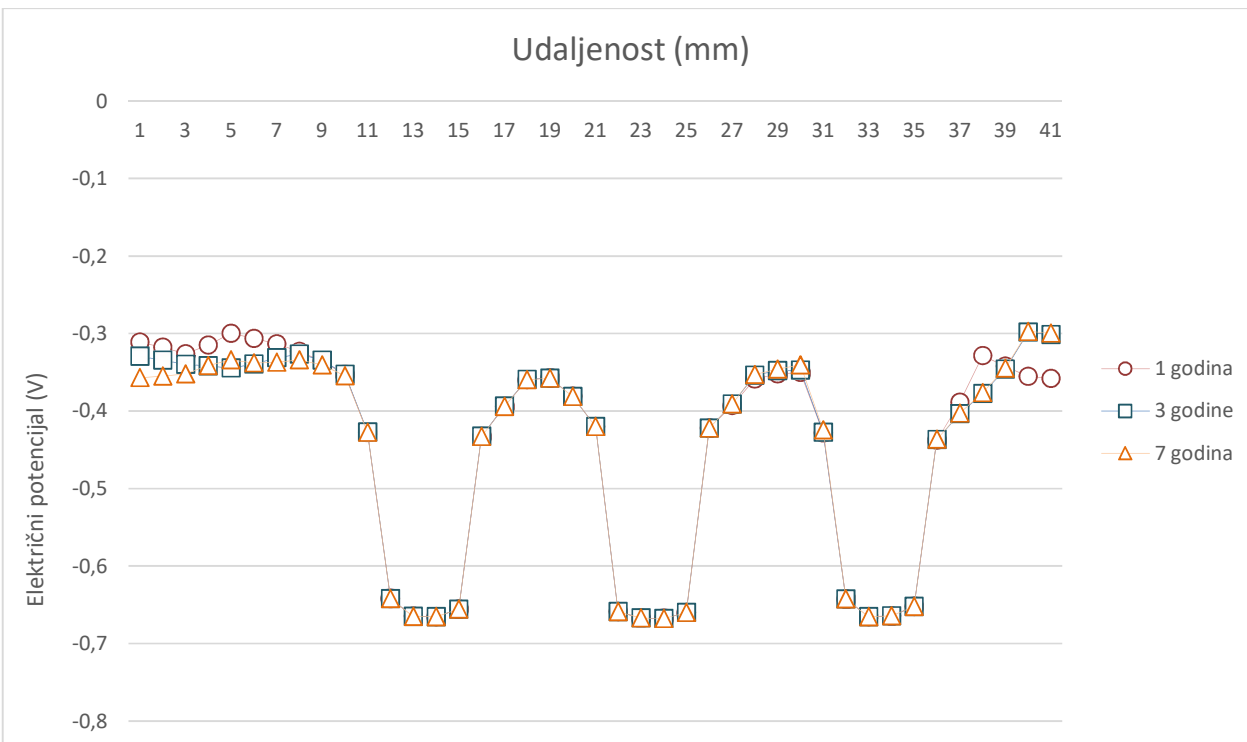
Slika 7.40. Graf raspodjele električnog potencijala (V) duž glavne armaturne šipke za model A2

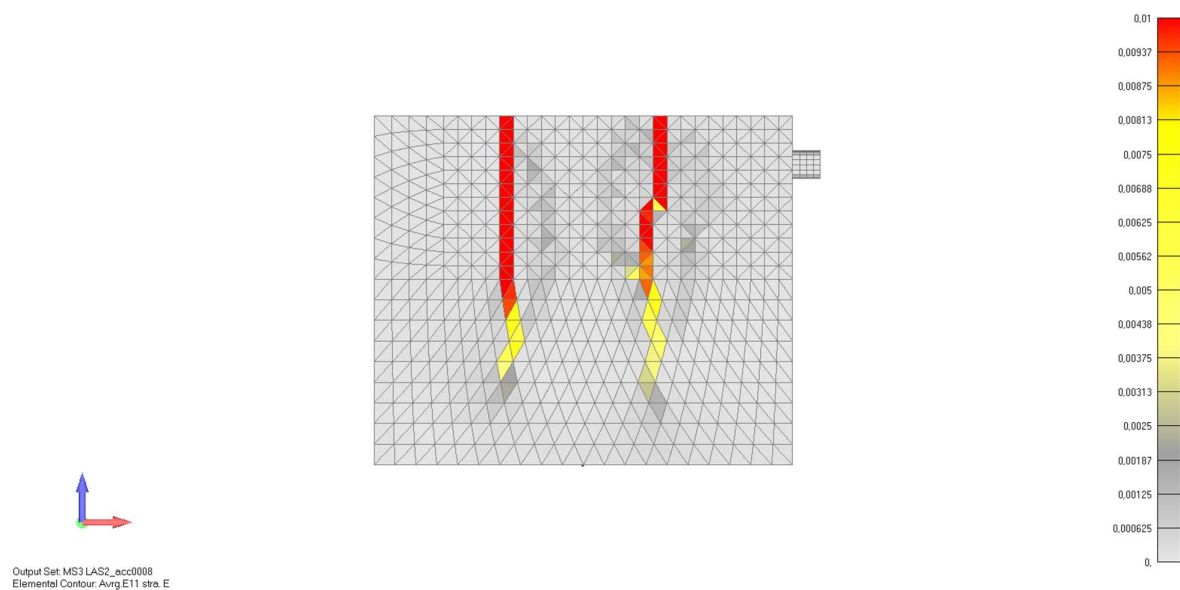
Slika 7.61. Prikaz oštećenja armiranobetonskog uzorka uslijed utjecaja ubrzane korozije nakon 16 dana za model B1 (pogled zdesna)
