Utjecaj oštećenja betona od korozije armature na otpornost čupanja: usporedba prirodne i ubrzane korozije

Master's thesis / Diplomski rad

University of Split, Faculty of Civil Engineering, Architecture and Geodesy / Sveučilište u Splitu, Fakultet građevinarstva, arhitekture i geodezije

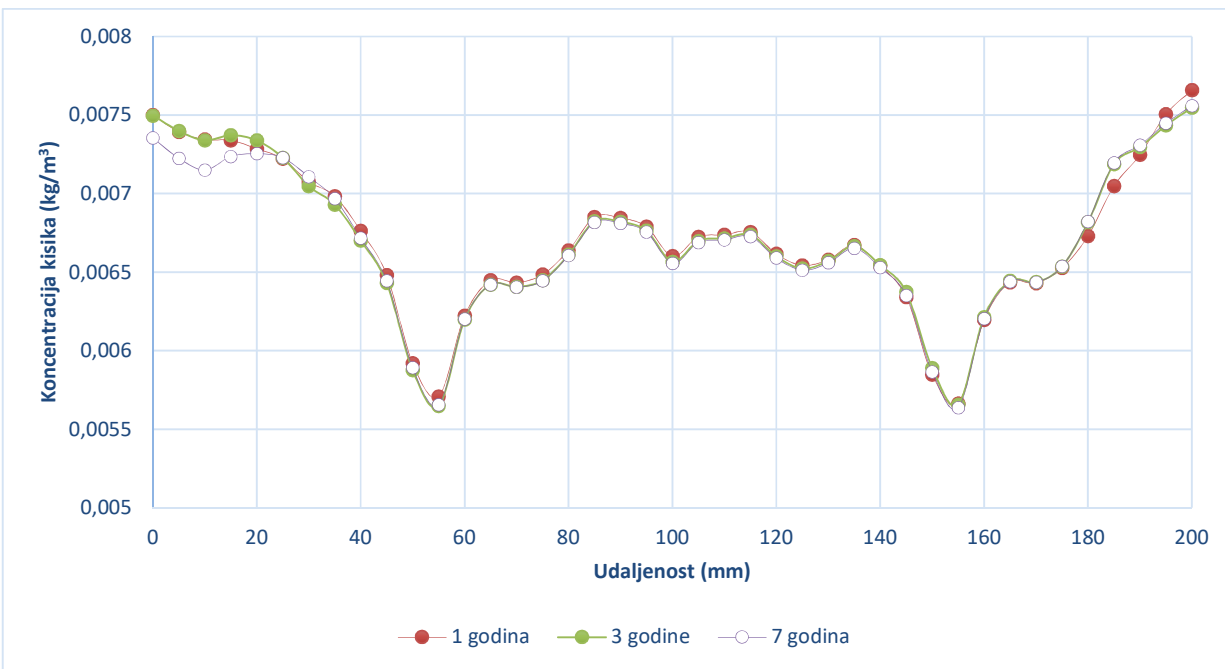
Slika 7.48. Graf raspodjele kisika duž glavne armaturne šipke na modelu A2
