# Rekonstrukcija i dogradnja ACI marine Rovinj - analize stabilnosti kosina glavnog lukobrana

Undergraduate thesis / Završni rad

**Rekonstrukcija i dogradnja ACI marine Rovinj –  
analize stabilnosti kosina glavnog lukobrana**

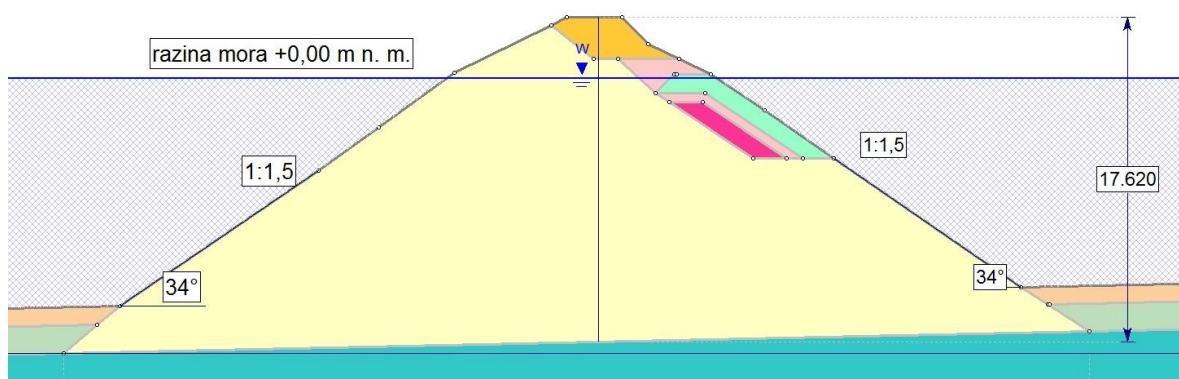
Slika 3.3. Uvećani centralni dio računskog modela tla za presjek R.11
