Prilog izučavanju hidrologije Skradinskog buka na rijeci Krki

Source / Izvornik: **Hrvatske vode : časopis za vodno gospodarstvo, 2017, 25, 27 - 36**

PRILOG IZUČAVANJU HIDROLOGIJE SKRADINSKOG BUKA NA RIJECI KRKI

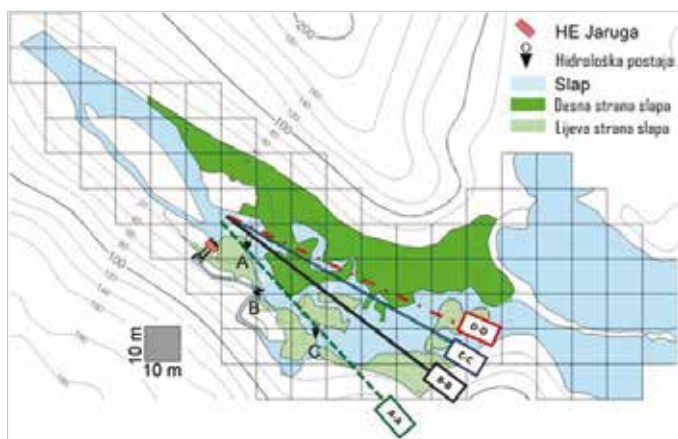
Slika 1: Situacija SB-a na kojoj su naznačeni položaji: hidroloških postaja Nacionalni park (A), Skradinski buk gornji (C) i zahvat vode za HE Jaruga (B), položaj HE Jaruga, 4 poprečna presjeka (A-A; B-B; C-C; D-D)

Sam SB ima 17 stepenica raspoređenih na dužini od oko 800 m. Širina slapa mijenja se u rasponu od 200 m do 400 m (Bralić, 2006.). Širina slapa se uglavnom sužava idući nizvodno, što je moguće uočiti sa slike 1 na kojoj je ucrtana situacija SB na kojoj su naznačeni položaji hidroloških postaja Skradinski buk gornji (slovom C), Nacionalni park (slovom A) i zahvata vode za HE Jaruga (slovom B), kao i položaj same HE Jaruga na dnu slapa (Škarica, 1990.). Tamno zelenom bojom označen je desni viši dio slapa, dok je svijetlozelenom bojom označen lijevi niži dio slapa. Na slici 1 ucrtani su i položaji 4 uzdužna presjeka kroz SB koji su prikazani na slici 2. Uočava se da je na pojedinim mjestima lijeva strana slapa za 5 do 10 m niža od desne. Vegetacija na desnoj strani slapa znatno je viša od one na lijevoj strani. Plavom su bojom označeni dijelovi slapa preko kojih se pri srednjim i nižim vodostajima odvija tečenje vode. Treba napomenuti da kod velikih voda i protoka viših od oko $200 \text{ m}^3 \text{ s}^{-1}$ voda teče preko cijele površine slapa te se s desne više strane slapa prelijeva na lijevu nižu.

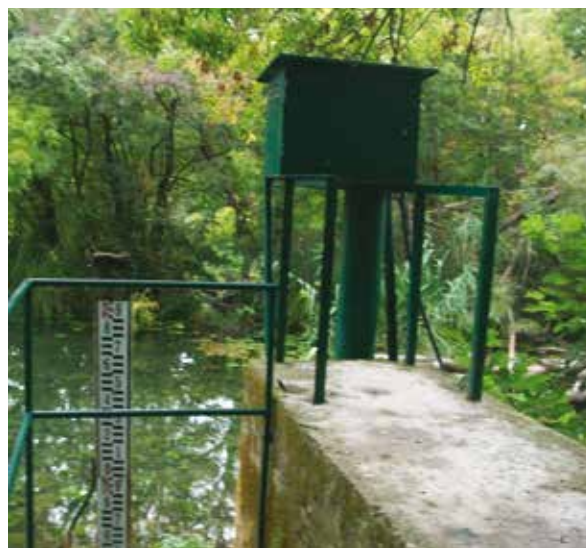
Slika 3: Limnigraf vodomjerne postaje Skradinski buk gornji snimljen 6. listopada 2015. (snimila: T. Roje-Bonacci)

U radu će se analizirati ponašanje vodostaja i protoka mjerenih na sljedeće dvije vodomjerne postaje: (1) Skradinski buk gornji (fotografija na slici 3); (2) Nacionalni park (fotografija na slici 4).

Od 1935. godine postaja Skradinski buk gornji se nalazila na lijevoj obali Krke, uzvodno od buka. Vodokaz je bio drveni, vertikalni, raspona 0–300 cm, kota nule je "0"=45,49 m n. m. Nakon Drugog svjetskog rata, dana 03. travnja 1946. postavljena je nova, vertikalna, jednodijelna

vodokazna ploča raspona od 0 do 200 cm, izrađena od lijevanog željeza, pričvršćena na hrastovom pilotu, okrenuta prema lijevoj obali. Kota nule postavljena je na visinu kote nule ranijeg vodokaza. Lokacija stanice je oko 300 m uzvodno od slapova Krke. Dana 2. lipnja 1959. uz vodokaz je postavljen i limnigraf otočnog tipa. Kontrolnim nivelmanom dana 20. prosinca 1975. korigirana je kota nule vodokaza na vrijednost koja je i danas aktualna te iznosi "0"=45,40 m n.m. Dana 18. prosinca 2007. postavljen je elektronski limnigraf OTT-Thalimedes te je uspostavljena daljinska dojava vodostaja.

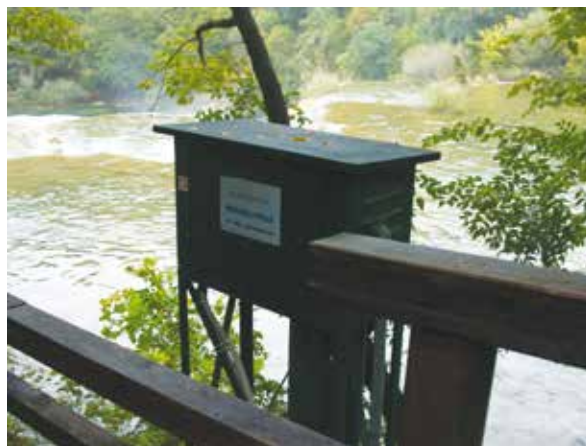
Slika 4: Limnigraf vodomjerne postaje Nacionalni park snimljen 6. listopada 2015. (snimila: T. Roje-Bonacci)

Dana 8. lipnja 1989. uspostavljena je limnigrafska postaja Nacionalni park na najvećem slapu SB-a, oko 1 km nizvodno od postaje Skradinski buk gornji. Ova limnigrafska postaja bilježi svaku promjenu dotoka na slap koja nastaje uslijed uzvodnog uzimanja vode za HE "Jaruga" kao i uzvodnog uzimanja vode za vodovod grada Šibenika. Dana 25. srpnja 2007. izvršen je kontrolni nivelman te je izmjerena današnja vrijednost kote nule koja iznosi "0"=12,624 m n.m. Dana 3. rujna 2009. uspostavljena je daljinska dojava vodostaja.

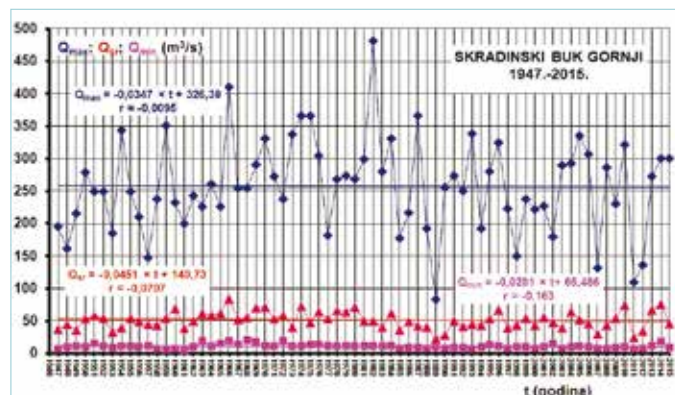
Na slici 7 grafički su prikazani nizovi karakterističnih godišnjih protoka (minimalnih, srednjih i maksimalnih) opaženih na postaji Skradinski buk gornji u razdoblju 1947.-2015. izraženih u $\text{m}^3 \text{s}^{-1}$. Na slici su ucrtane i linije linearnih trendova, upisani su njihovi analitički izrazi (pravci regresije dobiveni teorijom najmanjih kvadrata) kao i vrijednosti koeficijenta linearne korelacije, r. Kod sva tri analizirana vremenska niza uočavaju se trendovi opadanja, ali ni u jednom slučaju oni nisu statistički značajni.

Slika 7: Grafički prikaz nizova karakterističnih godišnjih protoka (minimalnih, srednjih i maksimalnih) opaženih na postaji Skradinski buk gornji u razdoblju 1947.-2015. izraženih u $\text{m}^3 \text{s}^{-1}$

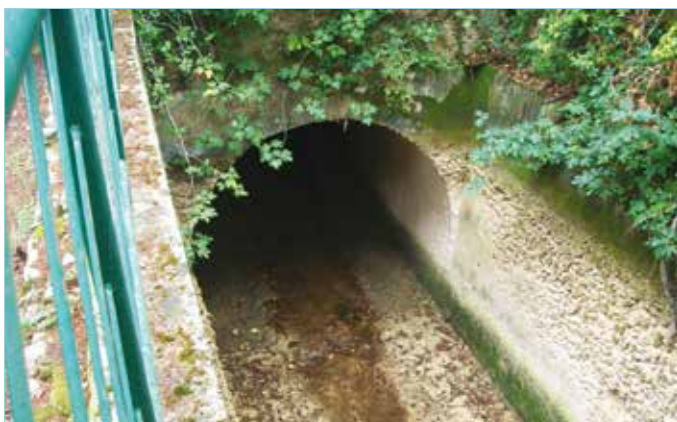
Slika 9: Dovodni tunel i kanal za HE Jaruga snimljeni 6. listopada 2015. U trenutku HE Jaruga nije radila (snimila: T. Roje-Bonacci)

Za opskrbu vodom Šibenika sa samog slapa se za sada koriste neznatne količine vode, pošto se glavina vode koristi iz lokacije Torak koja se nalazi uzvodno od slapa u području rijeke Čikole. Do količina vode koje koristi HE Jaruga nismo mogli doći, iako smo ih tražili od nadležnih organa HEP-a, tako da nije bilo moguće izvršiti detaljnije proračune korištenjem izraza (1) i (2). Treba naglasiti činjenicu da se voda za pogon HE Jaruga odvodi na najnižoj koti 21,71 m n.m., dok najviša kota zahvata iznosi 25,30 m n.m., te da njen instalirani protok iznosi $31 \text{ m}^3 \text{ s}^{-1}$. Na **slici 9** nalazi se fotografija dovodnog tunela i kanala za HE Jaruga snimljena 6. listopada 2015. U tom trenutku HE Jaruga nije bila u pogonu.

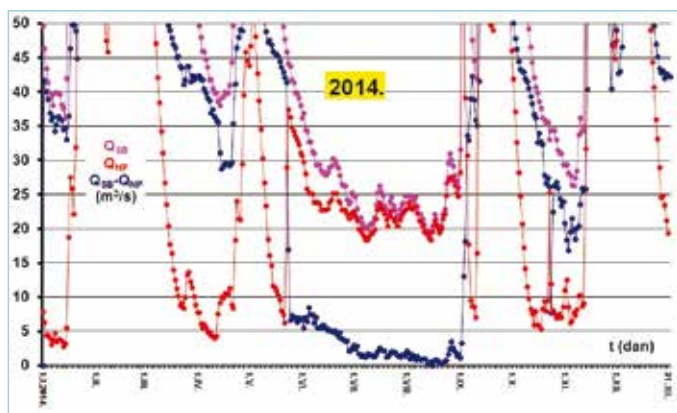
Slika 13: Zajednički grafički prikaz srednjih dnevnih protoka izmjerenih na postajama Skradinski buk gornji i Nacionalni park kao i njihovih razlika izmjerenih u razdoblju od 1. siječnja do 31. prosinca 2014. izraženih u $\text{m}^3 \text{s}^{-1}$

Jedno od mogućih i logičnih objašnjenja za ovako različite vrijednosti odnosa protoka u dvije analizirane godine na dvije hidrološke postaje moglo bi se tražiti i eventualno naći u radu HE Jaruga. Moguće je da je tijekom 1997. godine ova hidroelektrana koristila i tijekom ljeta gotovo sve raspoložive količine voda koje su joj stajale na raspolaganju, dok tijekom 2014. godine ili nije radila ili je vodila mnogo više brige o tome da slap ne ostane bez vode.
