Utjecaj oštećenja betona od korozije armature na otpornost čupanja: usporedba prirodne i ubrzane korozije

Master's thesis / Diplomski rad

University of Split, Faculty of Civil Engineering, Architecture and Geodesy / Sveučilište u Splitu, Fakultet građevinarstva, arhitekture i geodezije

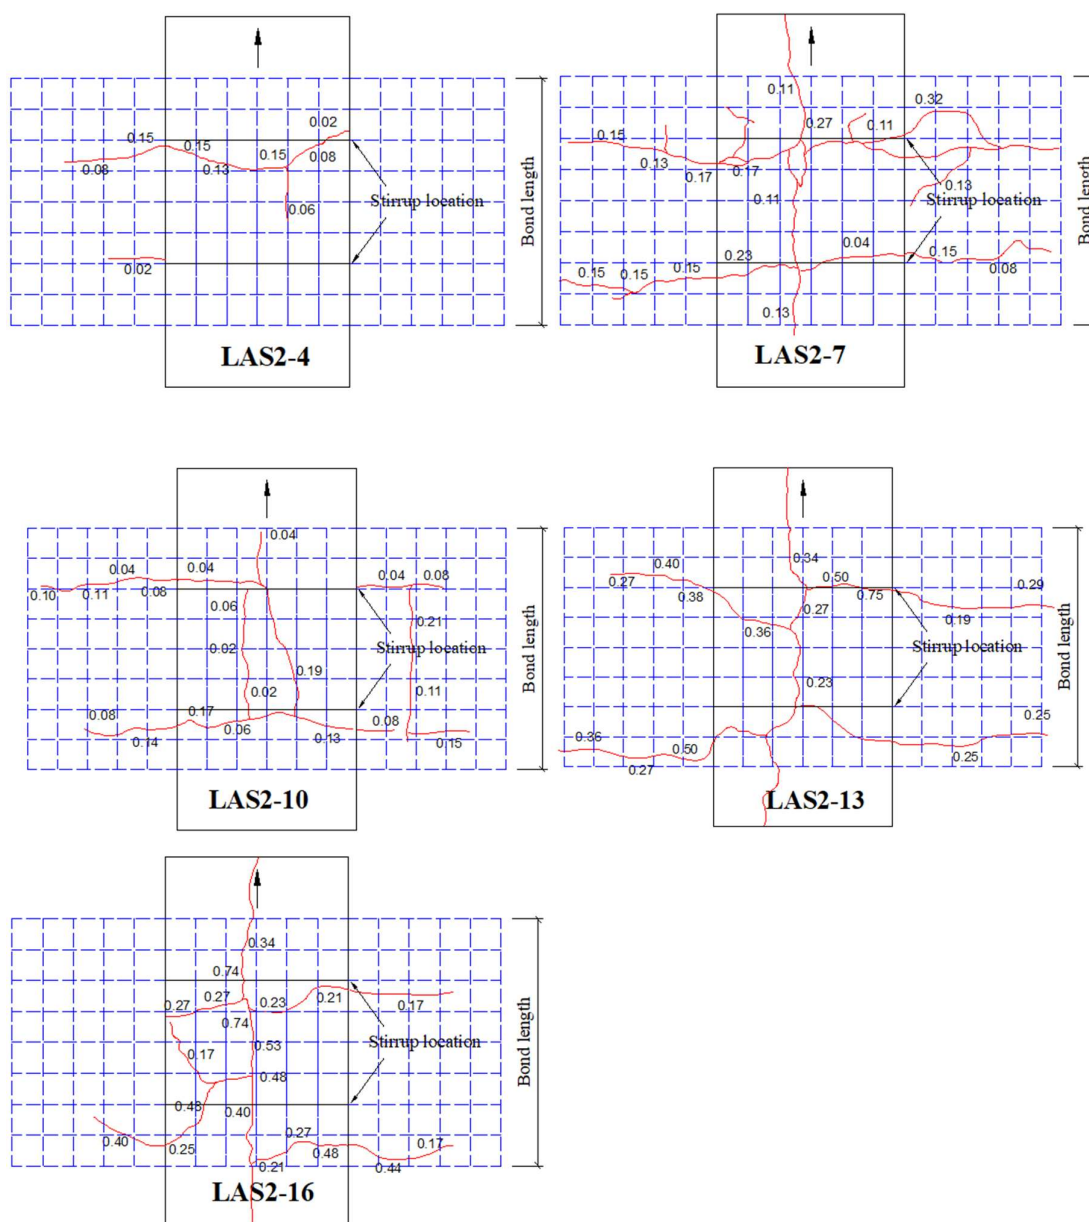
Slika 3.7. Veličine pukotina na eksperimentalnim uzorcima serije LAS2 [14]

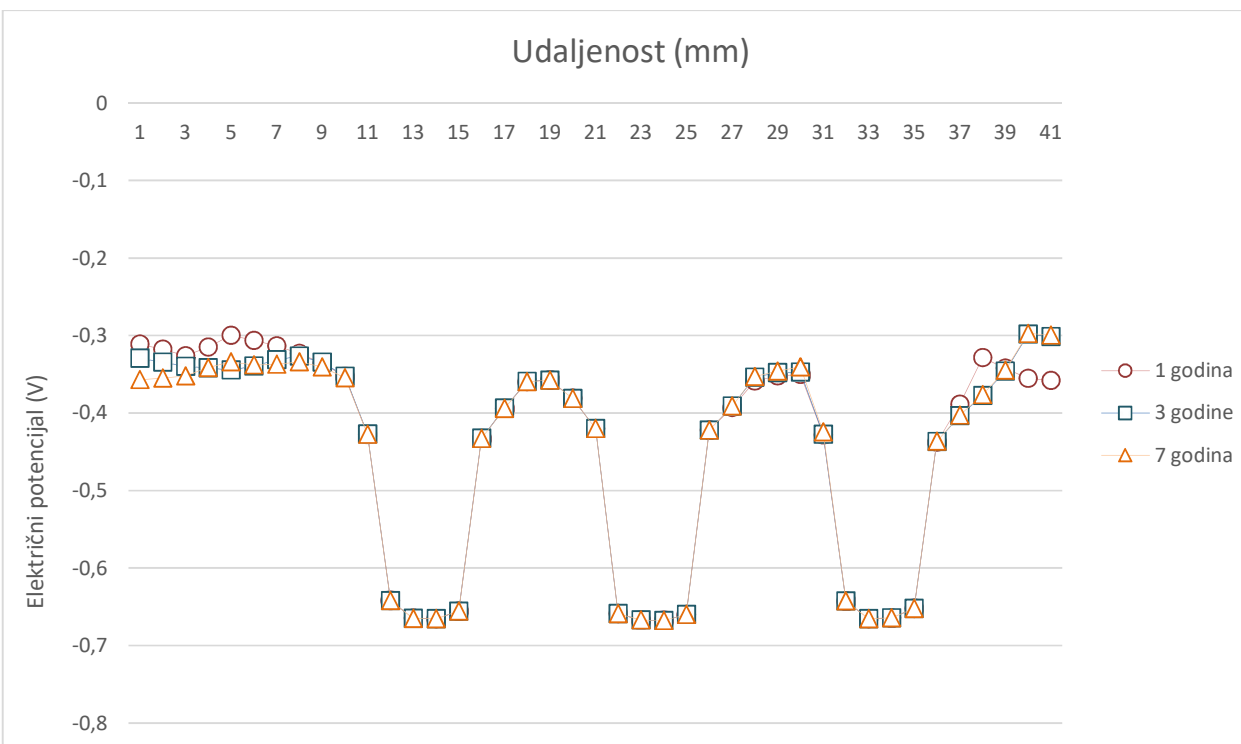
Slika 7.40. Graf raspodjele električnog potencijala (V) duž glavne armaturne šipke za model A2

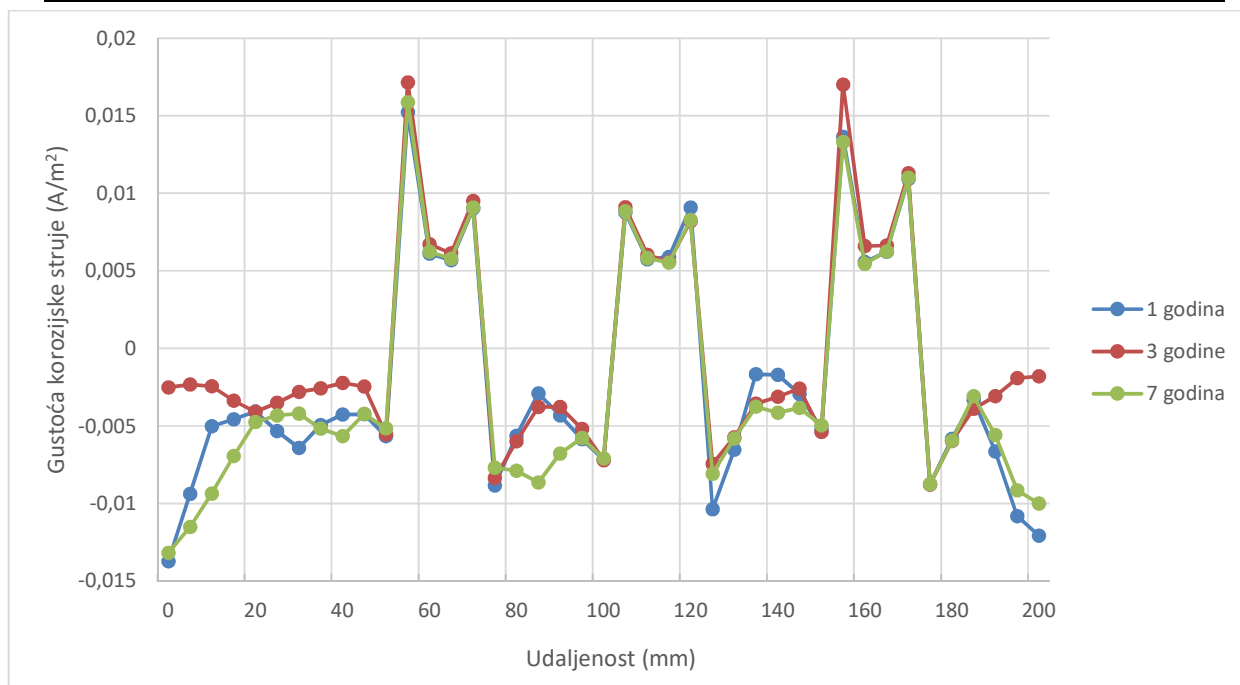
Slika 7.43. Graf raspodjele gustoće korozivne struje (A/m^2) duž glavne armaturene šipke na modelu A1

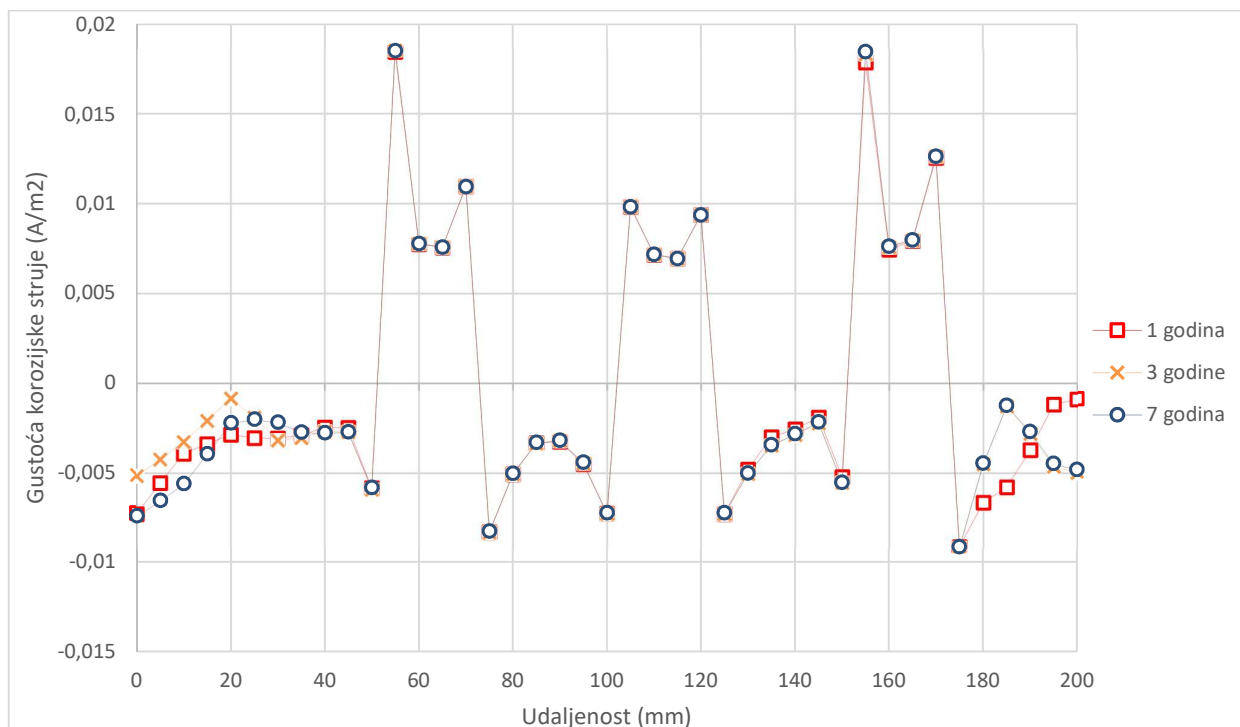
Slika 7.44. Graf raspodjele gustoće korozivne struje (A/m^2) duž glavne armaturene šipke na modelu A2

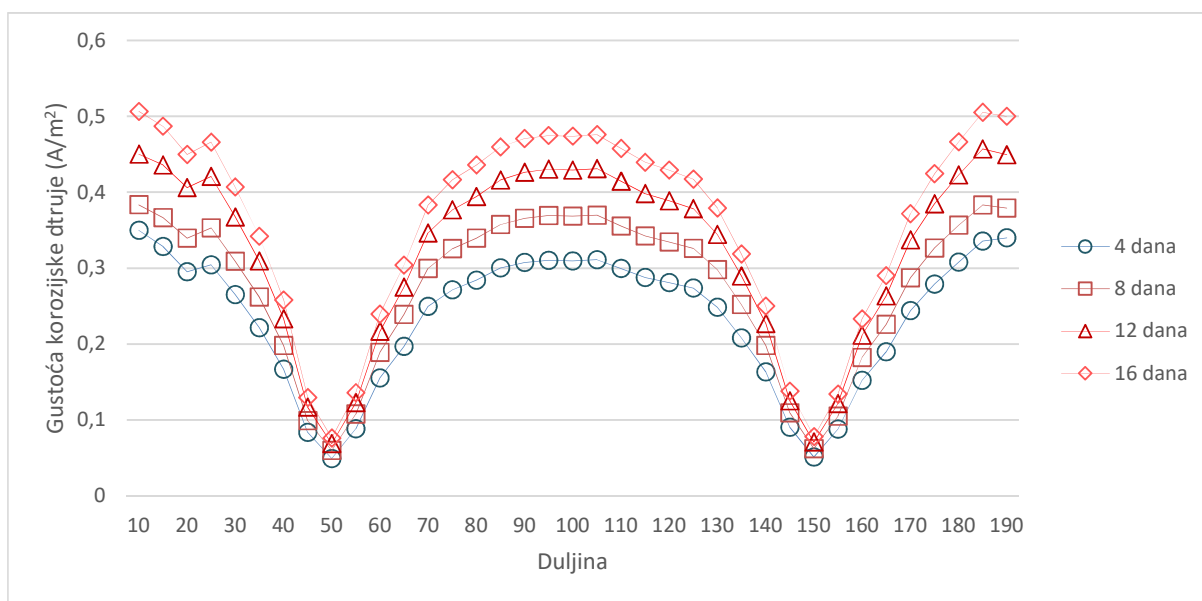
Slika 7.92. Graf korozijske gustoće duž glavne armaturne šipke za model B1

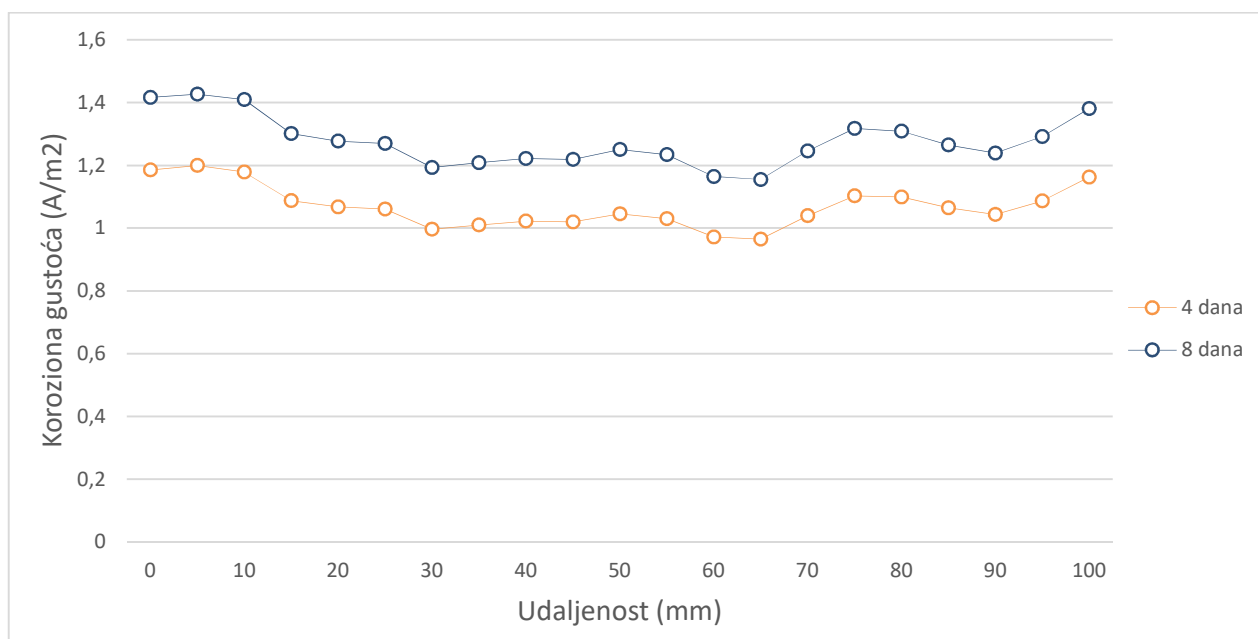
Slika 7.103. Gustoća korozivne struje na vilicama šipci za ubranu koroziju nakon 4 i 8 dana

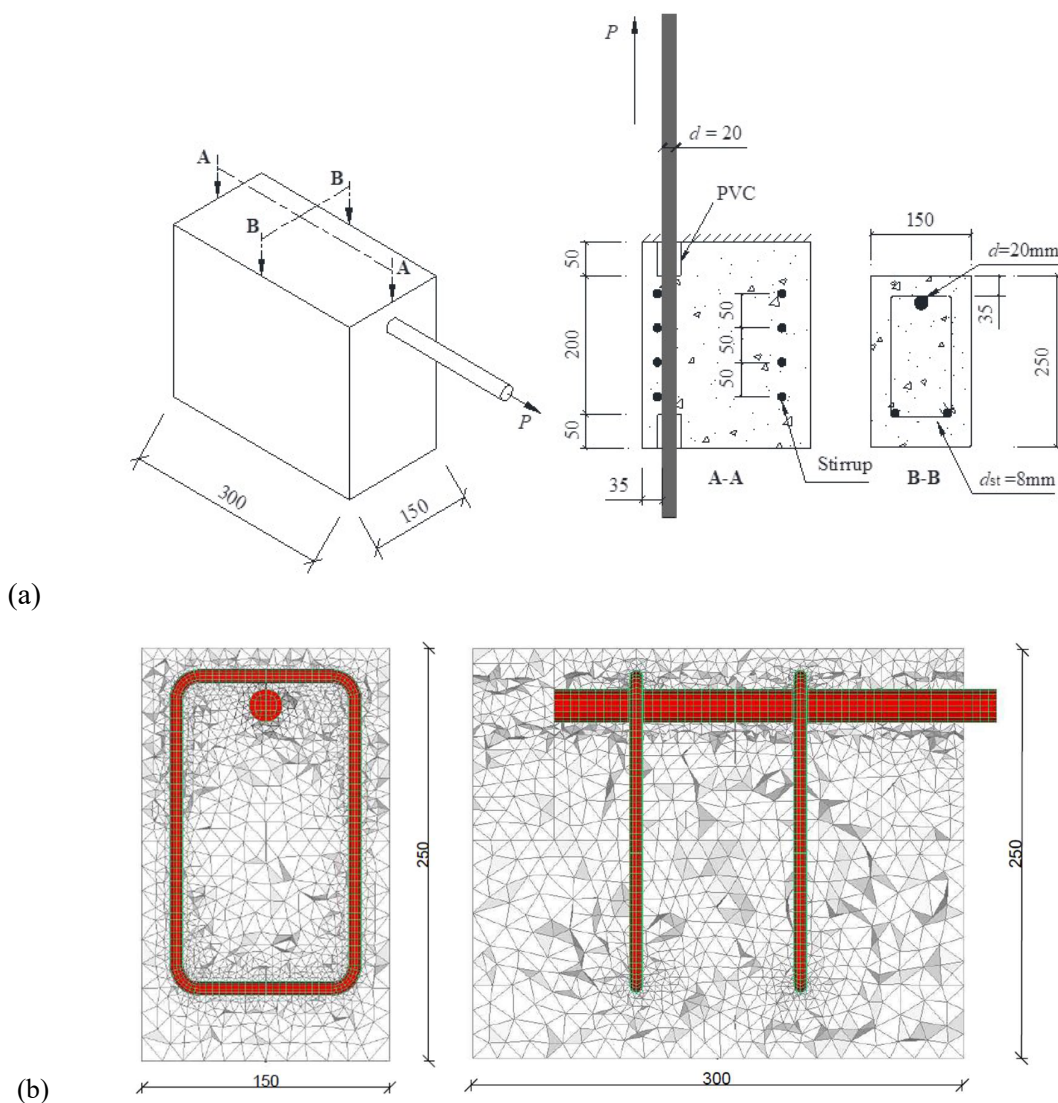
Slika 7.105. Prikaz geometrije uzorka: (a) skica eksperimentalnog uzorka [14] (b) prikaz numeričkog modela za ubrzanu koroziju
