Utjecaj oštećenja betona od korozije armature na otpornost čupanja: usporedba prirodne i ubrzane korozije

Master's thesis / Diplomski rad

University of Split, Faculty of Civil Engineering, Architecture and Geodesy / Sveučilište u Splitu, Fakultet građevinarstva, arhitekture i geodezije

**Utjecaj oštećenja betona od korozije armature na
otpornost čupanja: usporedba prirodne i ubrzane
korozije**

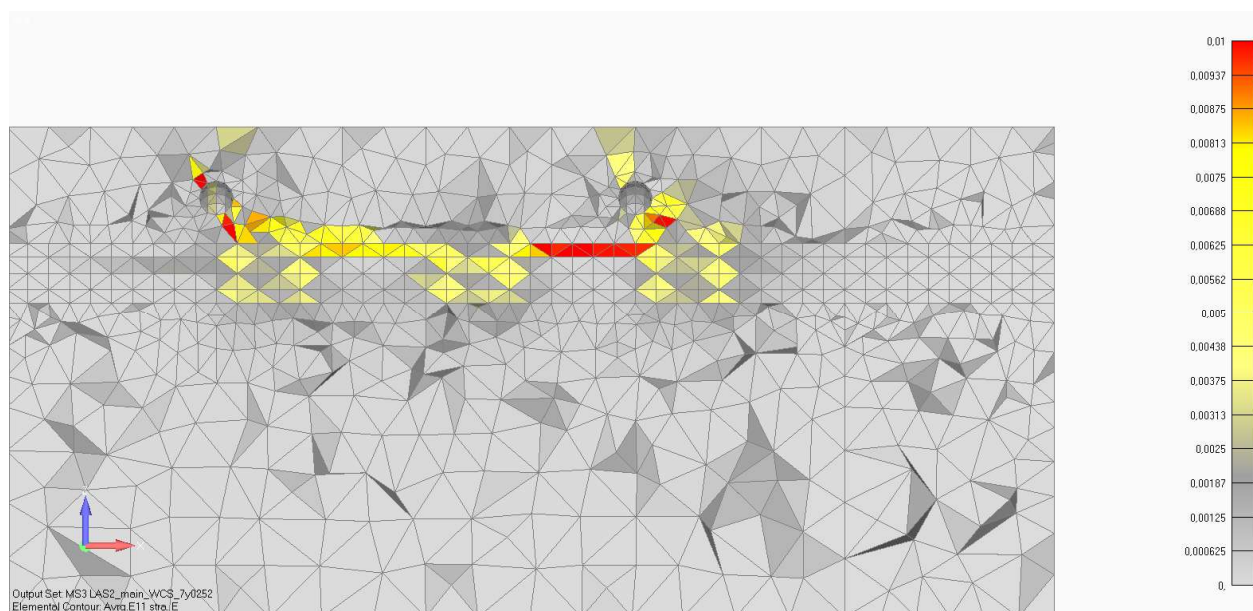
Slika 7.16. Prikaz oštećenja armiranobetonskog uzorka uslijed utjecaja prirodne korozije nakon 7 godina za model A1 (uzdužni presjek kroz glavnu armaturnu šipku)

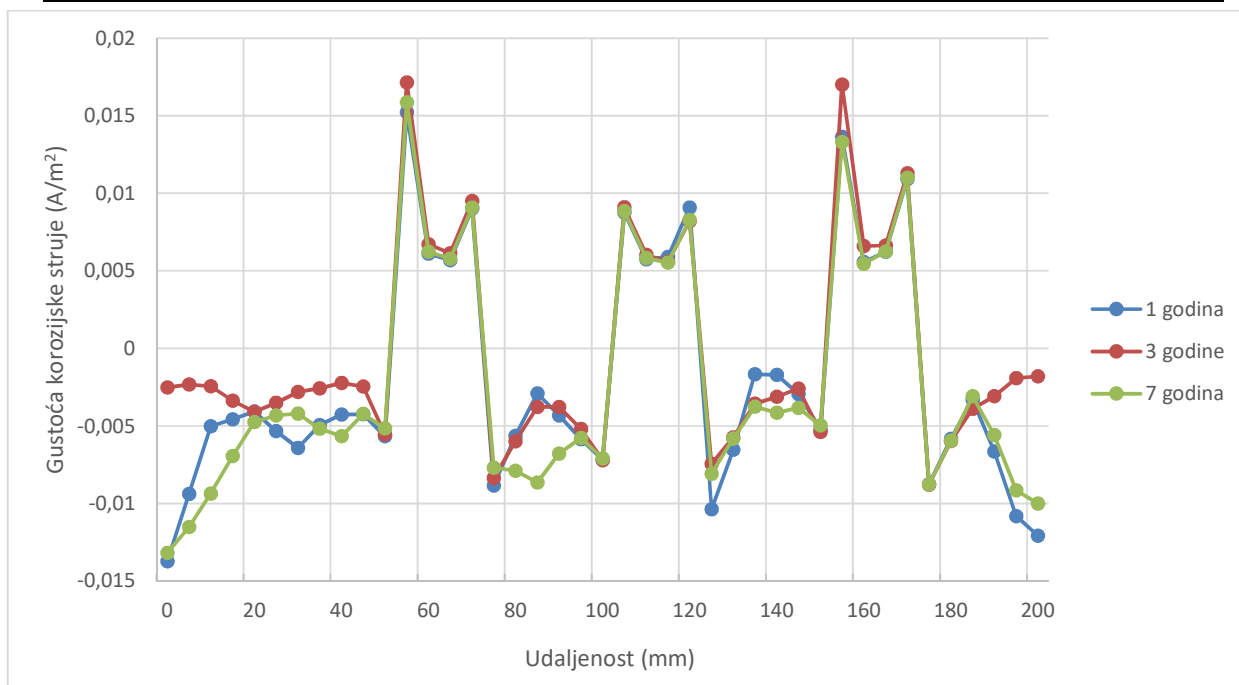
Slika 7.43. Graf raspodjele gustoće korozivne struje (A/m^2) duž glavne armaturene šipke na modelu A1

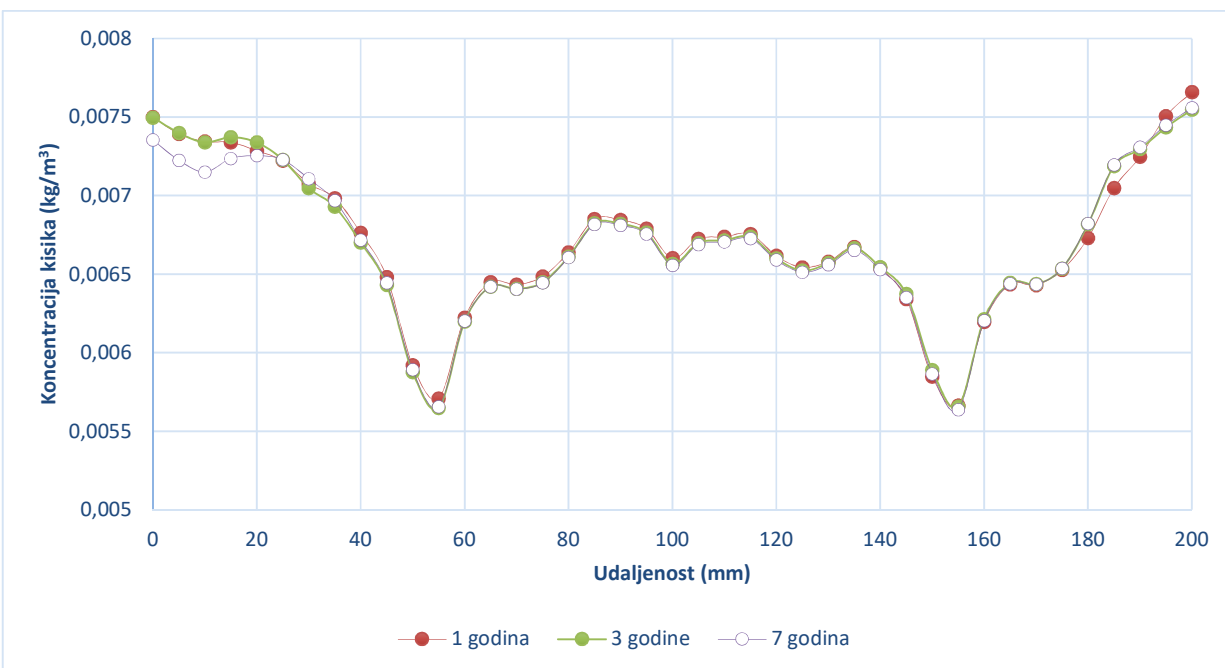
Slika 7.48. Graf raspodjele kisika duž glavne armaturne šipke na modelu A2

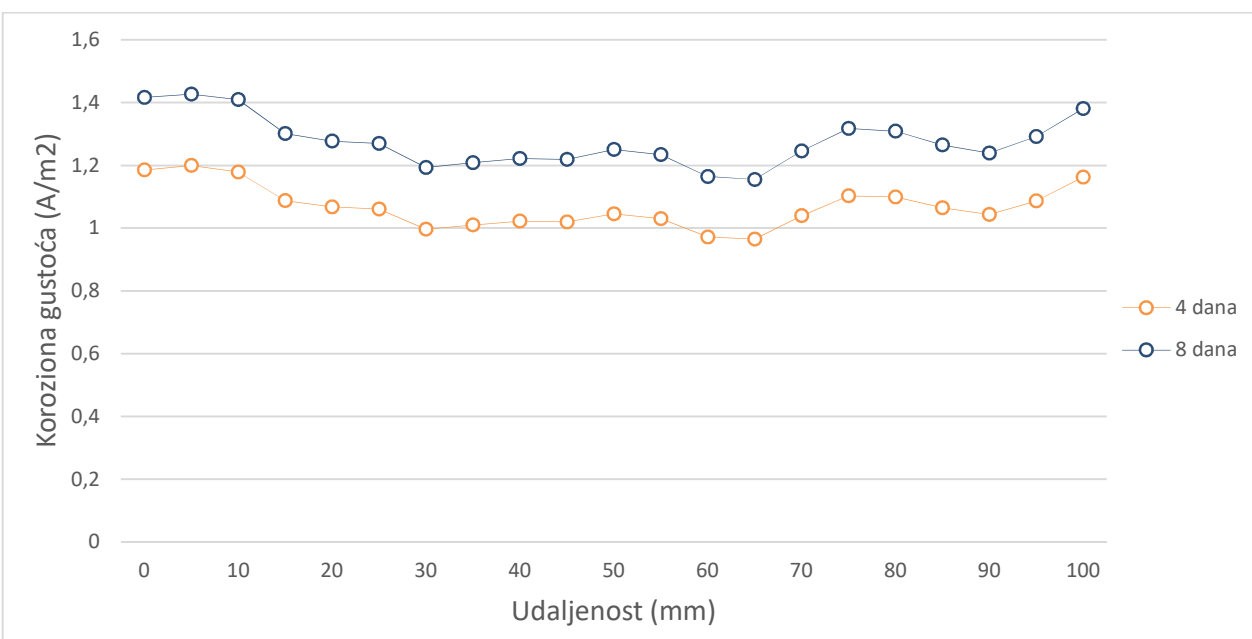
Slika 7.103. Gustoća korozivne struje na vilicama šipci za ubranu koroziju nakon 4 i 8 dana
