Master's thesis / Diplomski rad

University of Split, Faculty of Civil Engineering, Architecture and Geodesy / Sveučilište u Splitu, Fakultet građevinarstva, arhitekture i geodezije

**Utjecaj oštećenja betona od korozije armature na
otpornost čupanja: usporedba prirodne i ubrzane
korozije**

Opis zadatka: Potrebno je izvršiti analizu armiranobetonske grede izložene djelovanju prirodne i ubrzane korozije, te nakon djelovanja korozije provest pull-out test na svim modelima.

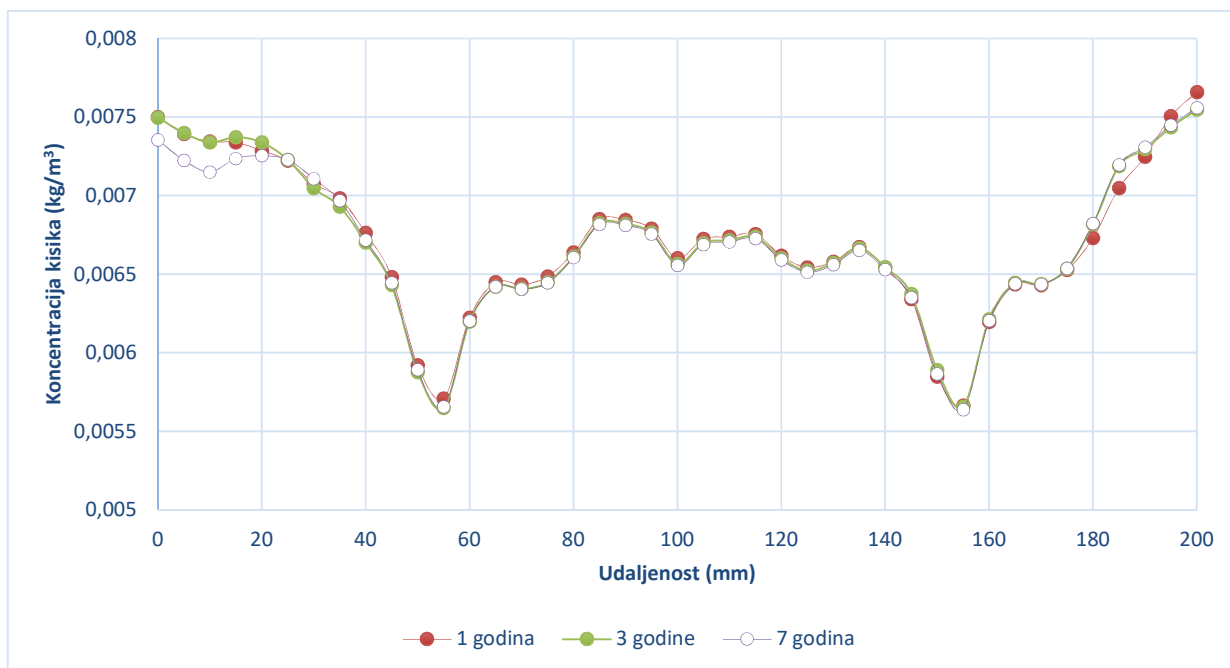
Slika 7.48. Graf raspodjele kisika duž glavne armaturene šipke na modelu A2

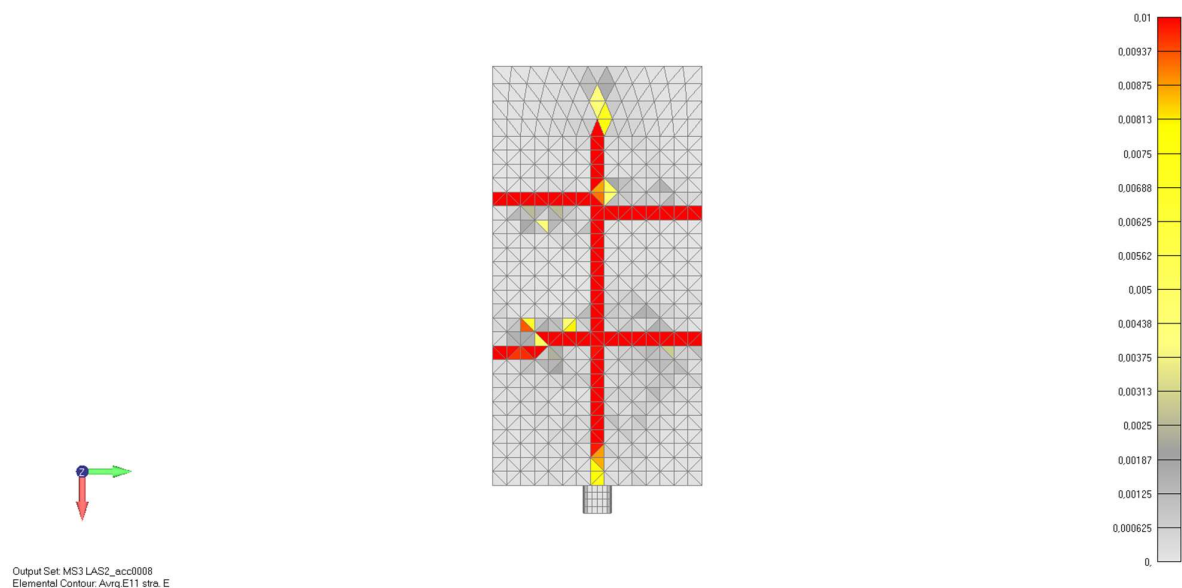
Slika 7.53. Prikaz oštećenja armiranobetonskog uzorka uslijed utjecaja ubrzane korozije nakon 16 dana za model B1 (pogled od gore)

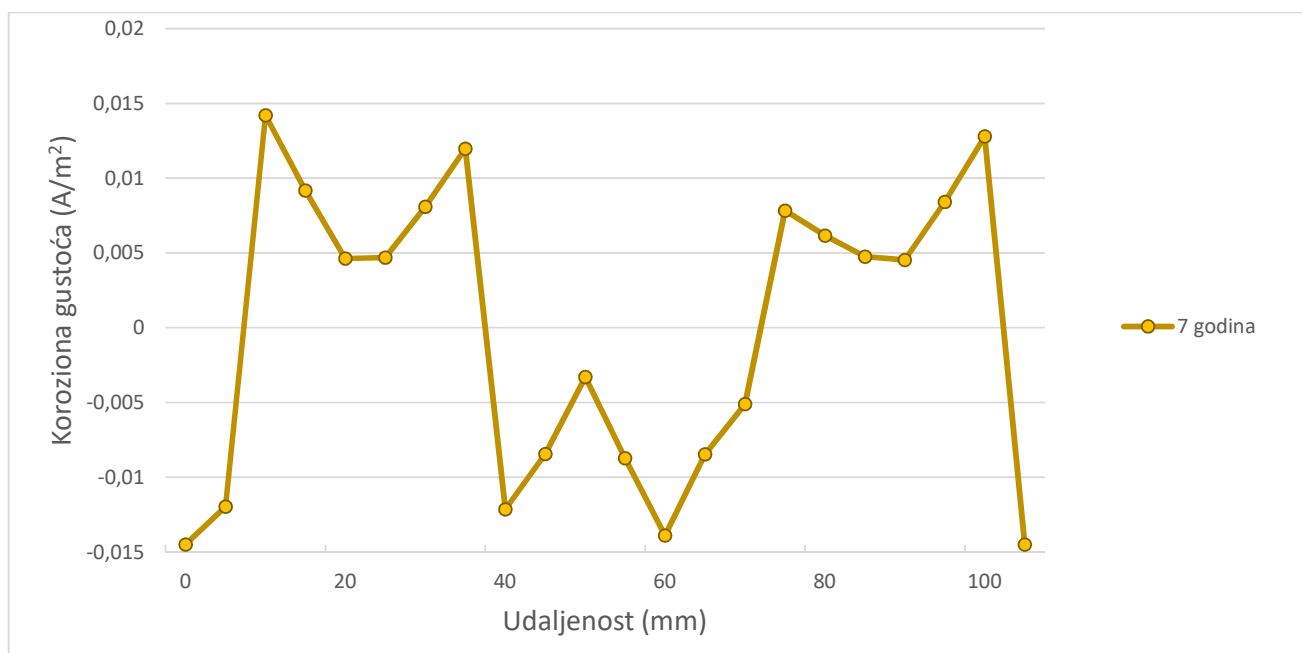
Slika 7.102. Gustoća korozivne struje na vilicama za prirodnu koroziju nakon 7 godina
