# Utjecaj oštećenja betona od korozije armature na otpornost čupanja: usporedba prirodne i ubrzane korozije

**Master's thesis / Diplomski rad**

**University of Split, Faculty of Civil Engineering, Architecture and Geodesy / Sveučilište u Splitu, Fakultet građevinarstva, arhitekture i geodezije**

**Utjecaj oštećenja betona od korozije armature na  
otpornost čupanja: usporedba prirodne i ubrzane  
korozije**

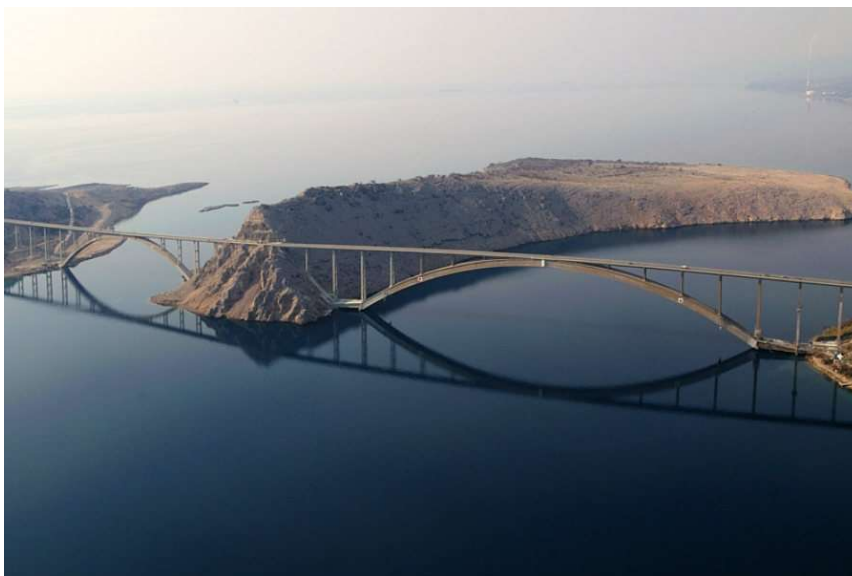
*Slika 2.1. Krčki most*

U cijelom svijetu postoje mnogobrojni primjeri oštećenja konstrukcije izazvanih djelovanjem korozijom, naročito potaknute kloridima iz mora ili solima za odleđivanje. Jedan od primjera na kojem je uočljivo djelovanje korozije je Krčki most (slika 2.1.) koji je smješten u jako agresivnoj morskoj okolini što je rezultiralo oštećenjima dijelova mosta (slika 2.2.) [5].

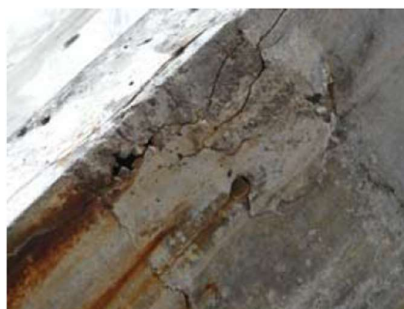
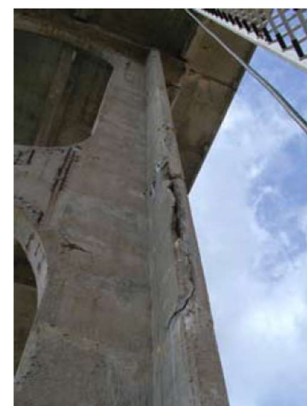
*Slika 2.2. Oštećenja stupova na krčkom mostu uslijed korozije [2]*

Sanacije ovakvih mostova su iznimno skupe i tehnološki jako zahtjevni projekti. Općenito, konstrukcije zahvaćene korozijom iziskuju velike direktne i indirektne troškove zbog čega je jako bitno razviti modele koji će realno opisivati korozijske postupke i time predvidjeti trajnost konstrukcija. Pouzdan numerički model koji realistično simulira utjecaje korozije armature u armiranobetonskim konstrukcijama omogućuje predviđanje nosivosti i uporabljivosti te konstrukcije. Korištenjem takvog modela može se ispitati niz inženjerskih rješenja za određeni problem te odabrati najpovoljniji, a time povećati trajnost konstrukcije i smanjiti troškove njenog održavanja [5].

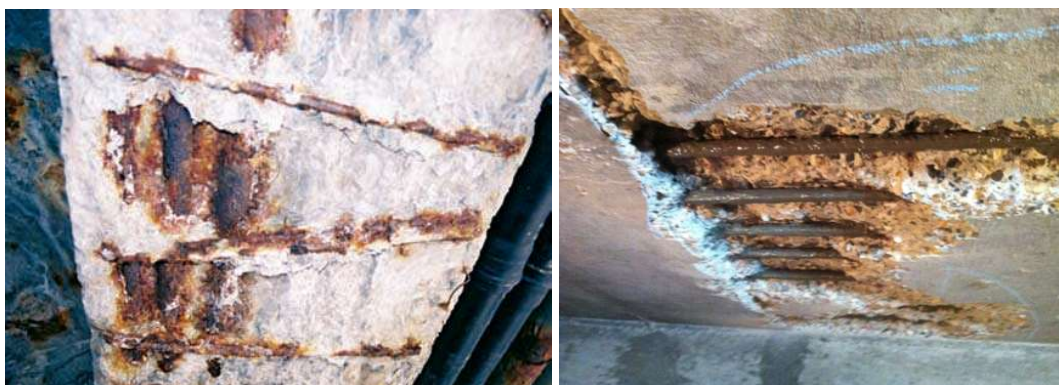
Slika 2.3. Primjeri oštećenja konstrukcije izazvanog korozijom armature

Početkom elektrokemijskog procesa korozije, na krajevima različitih potencijala inducira se model galvanskog članka koji na jednom kraju šipke predstavlja anodu (negativna elektroda), a na drugom katodu (pozitivna elektroda). U predjelu anode ioni željeza otapaju se u okolnu otopinu (voda u porama betona) u obliku iona željeza  $\text{Fe}^{2+}$ . Željezni ioni otopljeni u vodi reagiraju sa ionima hidroksida ( $\text{OH}^-$ ) i molekulama kisika te tvore produkte hrđe, koja zbog svog znatno većeg volumena inducira naprezanja unutar betona i pojavu pukotina u zaštitnom sloju betona [11].

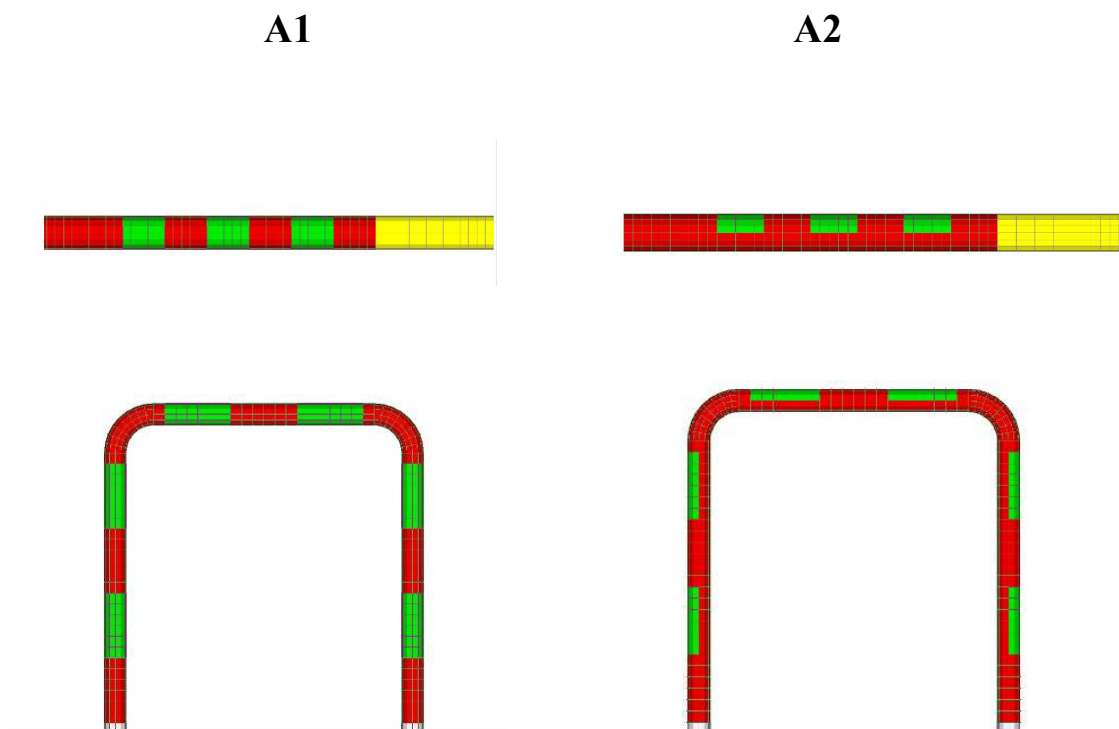
Slika 7.5. Prikaz modela A1 (lijevo) i modela A2 (desno), zelena boja nam predstavlja anodu, crvena katodu a žuta plastičnu cijev

U ovome poglavlju su prikazana oštećenja i drugi parametri koji su mjereni prilikom numeričke analize za prirodnu koroziju. Razlikuju se dva modela A1 i A2 na slici 7.5. kod kojih je analiziran utjecaj korozije nakon 1, 3, 7 godina. Pozicije anode i katode kod modela A1 i A2 su na istim mjestima, samo što kod modela A1 anoda zauzima cijeli poprečni presjek u odnosu na model A2. Zajedno će se prikazivati rezultati za oba modela radi usporedbe različitih pozicija anode i katode.

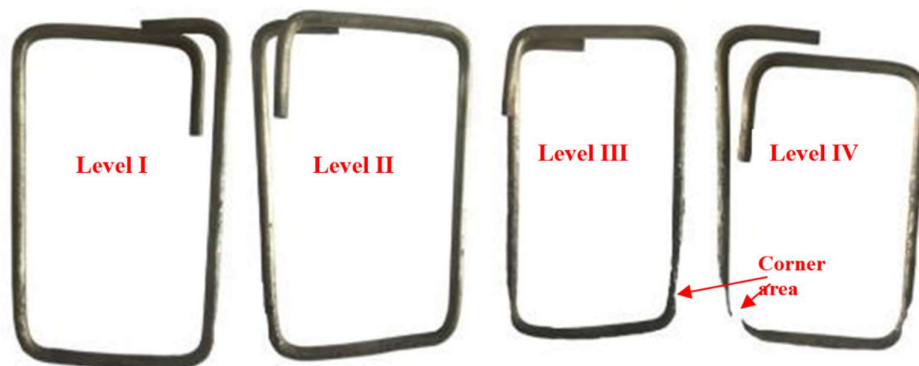
Slika 7.113. Prikaz oštećenja vilica u eksperimentalnim istraživanjima[14]
