# Analiza energetske obnove objekata kategoriziranih kao zaštićeno kulturno dobro

Master's thesis / Diplomski rad

**University of Split, Faculty of Civil Engineering, Architecture and Geodesy / Sveučilište u Splitu, Fakultet građevinarstva, arhitekture i geodezije**

**Analiza energetske obnove objekata  
kategoriziranih kao zaštićeno kulturno  
dobro**

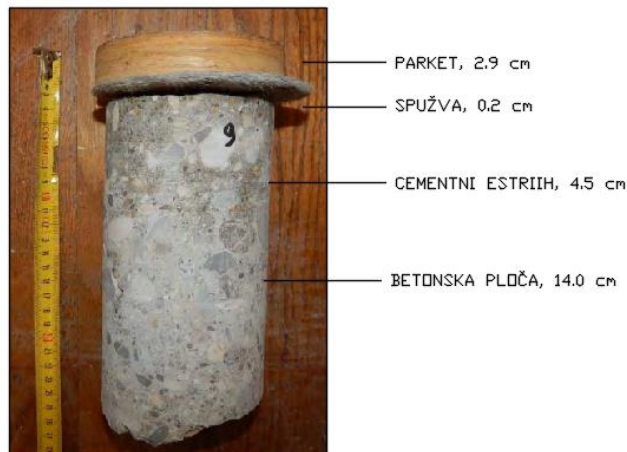
*Slika 15: Fotografija uzoraka pozicija 7,8,9 i 10 s definiranim pripadajućim slojevima [13]*

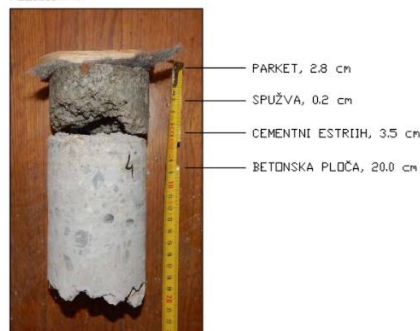
POZICIJA 4

*Slika 16: Fotografija uzorka pozicije 4 s definiranim pripadajućim slojevima [13]*
