Analiza energetske obnove objekata kategoriziranih kao zaštićeno kulturno dobro

Master's thesis / Diplomski rad

University of Split, Faculty of Civil Engineering, Architecture and Geodesy / Sveučilište u Splitu, Fakultet građevinarstva, arhitekture i geodezije

**Analiza energetske obnove objekata
kategoriziranih kao zaštićeno kulturno
dobro**

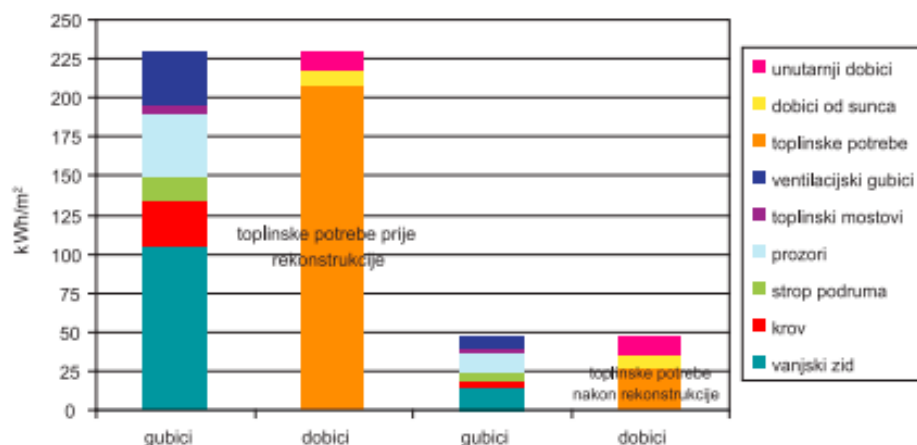
Slika 4: Postojeće stanje i stanje nakon rekonstrukcije zgrada izgrađenih 1970-ih godina [1]

Za zgrade koje su građene prije 1980. godine, energetsom obnovom moguće je postići uštedu u potrošnji toplinske energije od preko 60% [1]. Najveće energetske uštede postižu se kvalitetnom izolacijom vanjskog zida i ugradnjom novog ostakljenja. Na slici 4, prikazana je energetska bilanca prosječne zgrade građene tijekom 70-tih godina prošlog stoljeća [1]. Nakon rekonstrukcije, godišnja potrošnja energije zgrade smanjila se za više od 75 posto.

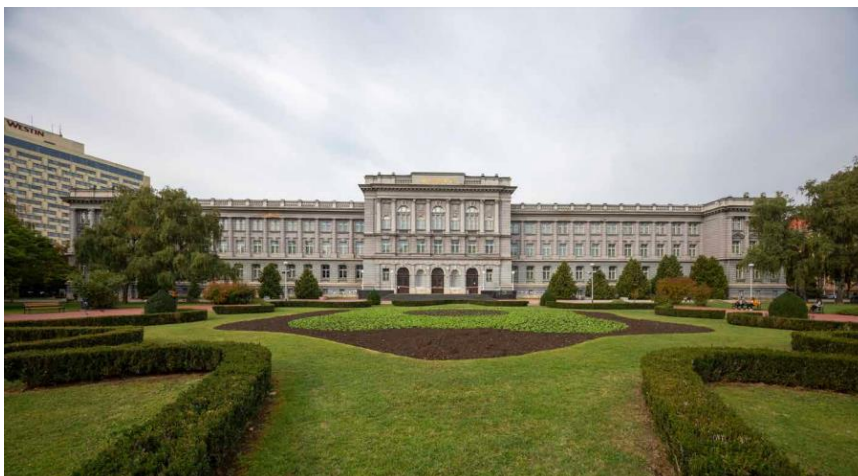
Slika 6: Istočno pročelje muzeja Mimara [12]

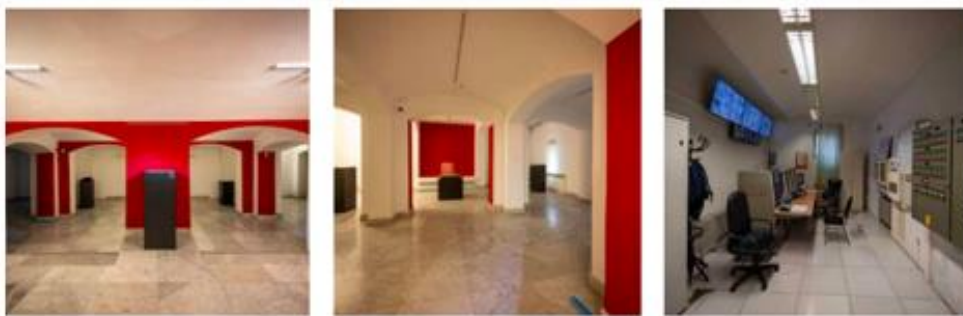
U podrumu zgrade smješteni su izložbeni prostori za povremene izložbe te restauratorske radionice, uredi s knjižnicom, depoi, skladišta i tehničke prostorije. Iz dvorišnog dijela podruma ulazi se u unutarnje dvorište ispod atrija s aneksima i u gimnastičku dvoranu te odvojeni prostor za depoe, skladišta i tehničke prostorije te kuhinju i sanitarije povezane s caffeom u prizemlju [12]. Podrum sadrži dva lučna hodnika iz kojih se ulazi u tehničke prostorije i kotlovnice.

Slika 7: Podrumske prostorije [12]

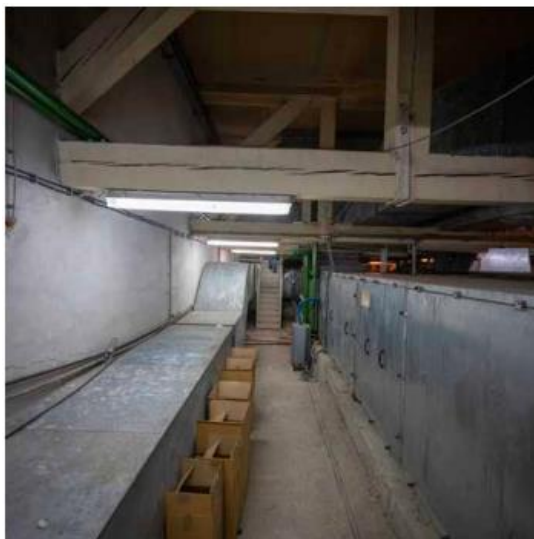
Slika 8: Potkrovlje muzeja [12]

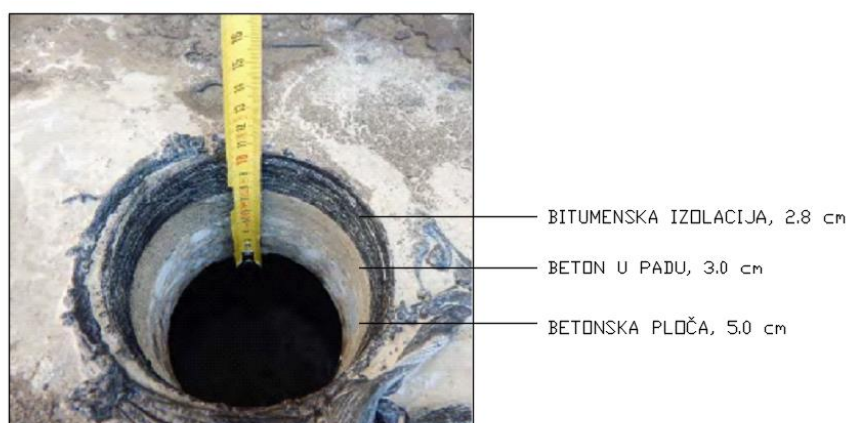
Slika 13: Fotografija uzorka pozicije 1 s definiranim pripadajućim slojevima [13]

- kameni obluci, 16-32 mm ($\geq 5,0$ cm)
- HDPE čepasta membrana (0,8 cm)
- geotekstil 300 g/m²
- hidroizolacija, TPO/FPO membrana, dvostruko armirana, debljine min. 1.5 mm, slobodno položene i samo obodno mehanički pričvršćene (0,15 cm)
- geotekstil, poliesterski, 300 g/m²
- beton u padu, C20 ($\geq 5,0$ cm)
- PE folija s preklopima (0,02 cm)
- toplinska izolacija: ekstrudirani polistiren (kao XPS) u dva sloja s preklopima (15 cm)
- razdjelni sloj-PE alumizirana folija (0,02 cm)
- parna brana: elastomerna bitumenska traka na hladnom bitumenskom prednamazu s uloškom od AL folije (0,3 cm)

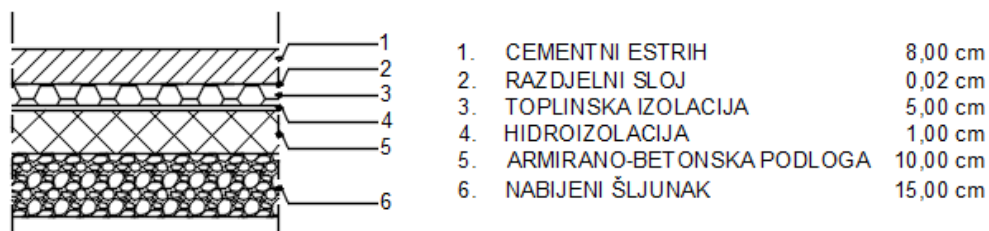
Slika 24: Detalj- pod na tlu

POD NA TLU	debljina
Zatečeno stanje:	
Završna obrada	-
Plivajući armirano cementni estrih, dilatiran od obodnih konstrukcija, zaglađen	8,0 cm
Razdjelni sloj	0,02 cm
Toplinska izolacija pločama polistirena	5,0 cm
Hidroizolacija: flebitumenska ljepenka	≈1,0 cm
Armirano betonska podloga, izravnata sa reparaturnim mortom	10,0 cm
Nabijeni šljunak	15,0 cm

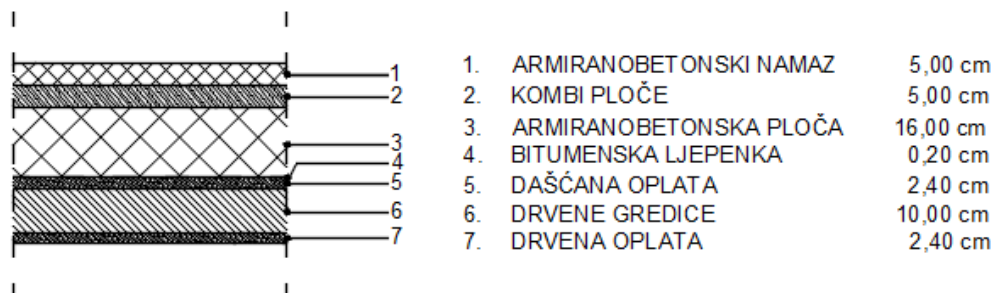
Slika 25: Detalj- međukatna konstrukcija

MEĐUKATNA KONSTRUKCIJA	debljina
Zatečeno stanje:	
Protupožarni premaz	-
armirani betonski namaz	5,0 cm
KOMBI ploče – “troslojne” (drvolit 0,5 + okipor 4,0 + drvolit 0,5)	5,0 cm
armirano betonska ploča	16,0 cm
bitumenska ljepenka	0,2 cm
daščana oplata	2,4 cm
drvene gredice u nosačima 13/10 cm	10,0 cm
drvena oplata	2,4 cm
završna obrada podgleda	-

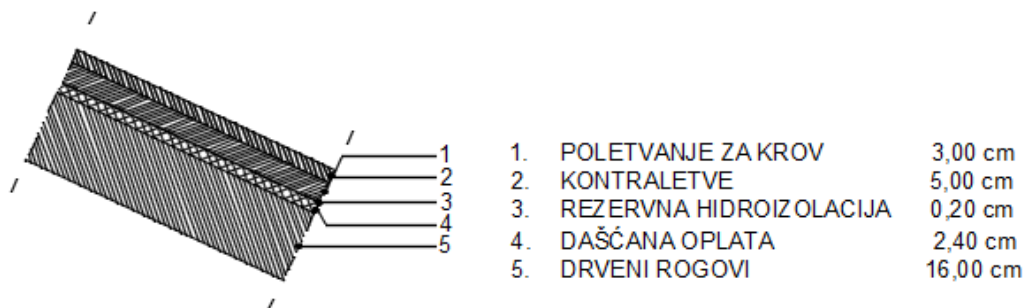
Slika 26: Detalj- kosi krov

KK	KOSI KROV	debljina
	Zatečeno stanje:	
-	pokrov: crijep	-
-	poletvanje za pokrov 3/5 cm	3,0 cm
-	kontraletve 5/8 cm postavljene u smjeru okomito na strehu, formiraju provjetravani sloj zraka	5,0 cm
-	rezervna hidroizolacija	0,2 cm
-	daščana oplata	2,4 cm
-	drveni rogovi 13/16 cm	16,0 cm
-	završna obrada podgleda

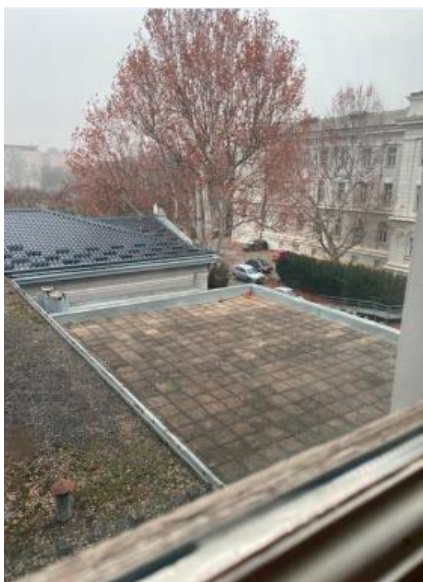
Dotrajali i oštećeni slojevi ravnog krova se uklanjaju sve do čiste i čvrste armiranobetonske konstrukcije. Preko armiranobetonske konstrukcije se nalazi beton u padu koji se također uklanja.

Slika 28: Ravni krov nad objektom za sanaciju [15]

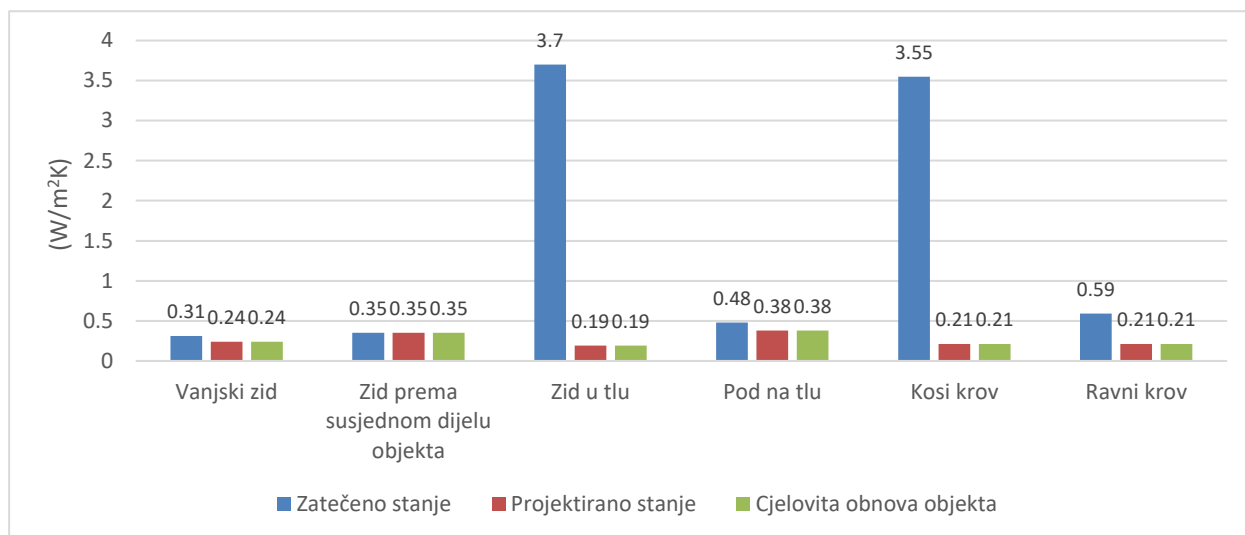
Dijagram 2: Koeficijenti prolaska topline kroz građevne dijelove, muzej Mimara

Dijagram 2 prikazuje koeficijente prolaska topline građevnih dijelova koji su dobiveni proračunima za tri različita stanja objekta. U zatečenom stanju, objekt ne zadovoljava koeficijente prolaska topline kroz građevne dijelove zbog nedostatka toplinske izolacije. Rezultati zatečenog stanja objekta na terenu znatno se razlikuju od rezultata dobivenih projektiranim stanjem objekta prema smjernicama konzervatora.

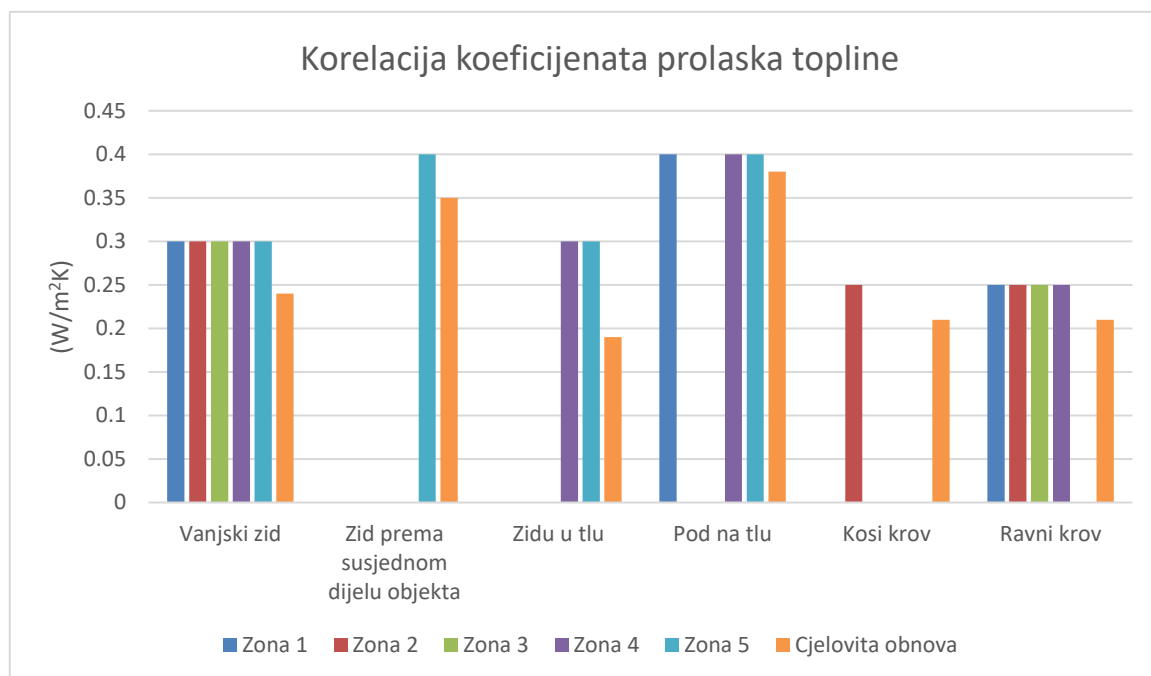
Dijagram 3: Koeficijenti prolaska topline kroz građevne dijelove, muzej Mimara

Na slikama 9, 10, 11 i 12 prikazana je podijela objekta na pet toplinskih zona s obzirom na unutarnju projektnu temperaturu te prema vrsti i režimu korištenja termotehničkih sustava. Ovisno o poziciji, svaka zona ne obuhvaća sve građevne dijelove stoga je na dijagramu 3 naznačen koeficijent prolaska topline za pet različitih zona. Rezultati stvarnog stanja objekta uspoređeni su sa rezultatima pojednostavljenog proračuna cjelovite obnove objekta. Iako koeficijenti prolaska topline nisu identični za oba slučaja, oni su približno jednaki za svaki građevni dio i zadovoljavaju vrijednosti propisane u tablici te se koriste za daljnji proračun.

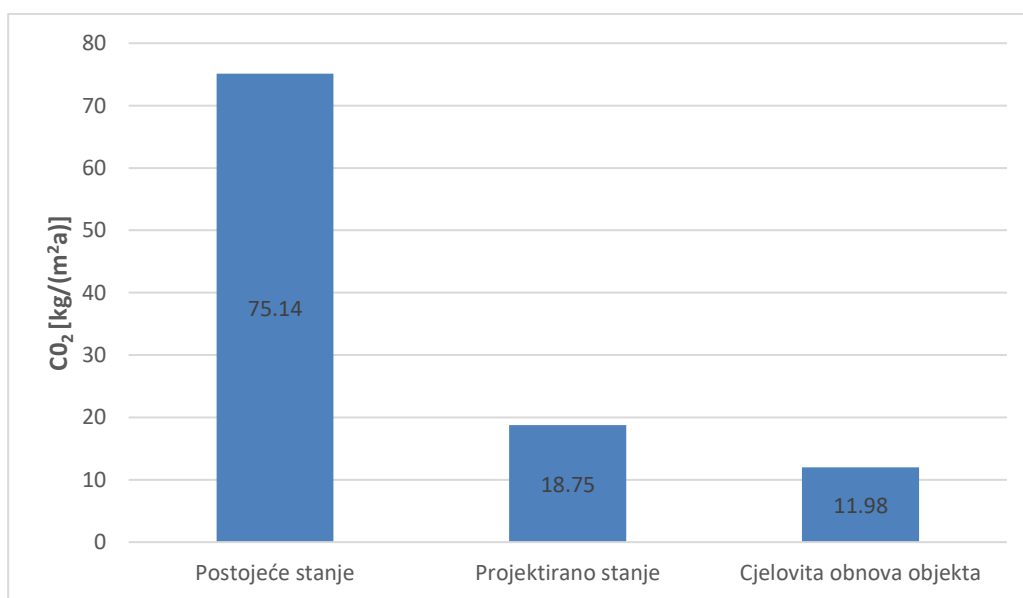
Dijagram 4: Specifična godišnja emisija CO₂

Ukoliko se električna energija koristi iz obnovljivih izvora energije, količine emisije CO₂ će biti niže u odnosu na količine proizvedene korištenjem fosilnih goriva. Godišnja emisija CO₂ se odnosi na količinu CO₂ koja se oslobađa u atmosferu iz različitih izvora tokom jedne godine. U zgradama ona često proizlazi tijekom grijanja, hlađenja i osvjetljenja. S obzirom da je zgrada starije gradnje te su prilikom projektiranja i gradnje korištena starija i manje učinkovita tehnička rješenja, postoji veliki potencijal za provedbu mjera za poboljšanje energetske svojstva zgrade koje su ekonomski isplative. Poželjno je koristiti trošila energije što višeg energetskeg razreda, odnosno trošila sa što manjom potrošnjom energije. Također, potrebno je redovito servisiranje i podešavanje sustava grijanja i hlađenja te ugradnja štednih žarulja u rasvjetna tijela. Dijagram 4 prikazuje ukupno godišnje smanjenje emisije CO₂ primjenom ovih mjera poboljšanja energetske učinkovitosti.

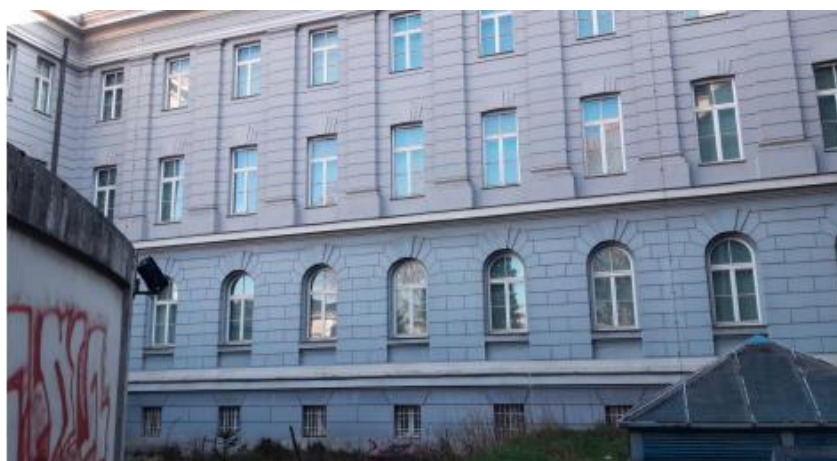
PR	PROZIRNE KONSTRUKCIJE
-	okvir: drveni profil, jednostruki prozor
-	Dvostruko IZO staklo
-	koeficijent prolaza topline ostakljenja: $U_g = 2,4 \text{ W/m}^2\text{K}$
-	koeficijent prolaza topline cijelog otvora uključivo okvir najviše: $U_{max} = 2,6 \text{ W/m}^2\text{K}$
	zaštita od Sunčeva zračenja
-	unutarnji elementi: rolo zavjese $F_c = 1,0$

VR	VANJSKA VRATA
-	Drveni okvir/puno krilo/krilo s ostakljenjem IZO staklom
-	koeficijent prolaza topline cijelog otvora uključivo okvir najviše: $U = 2,6 \text{ W/m}^2\text{K}$

Slika 31: Stanje vanjske stolarije [15]

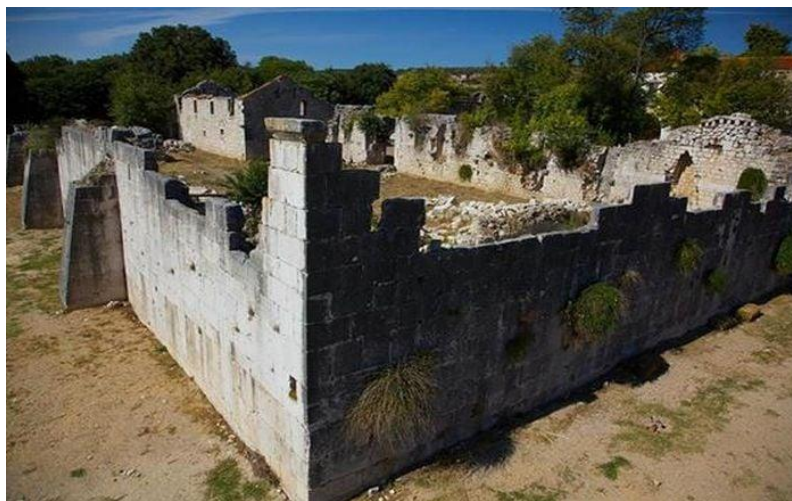
Han nije dovršen u planiranom obliku i ima dosta kasnijih nadogradnji koje se lako razlikuju od originala. Od originalne građevinske strukture najočuvaniji dijelovi osim zidina su konaci s istočne strane, glavna zgrada, ostaci zgrada na zapadnoj strani i paviljon po sredini [19]. Popriličan dio registriranih oštećenja je posljedica devastacije građevine požarom, potom zapostavljenosti te degradacija dijela zidova zbog korištenja materijala u druge svrhe. Prirodne pojave i urušavanja nestabilnih struktura ogradnih zidova su rezultirali potpunim stradavanjem krovnih te međukatnih konstrukcija pojedinih objekata. Time su zidovi objekata i njihova unutrašnjost, dugi niz godina, bili izloženi direktnim utjecajima atmosferilija, temperaturnim promjenama te neprekinutom rastu vegetacije koja dodatno razara njihovu strukturu [19]. Na temelju preostalih ostataka građevine moguće je rekonstruirati tlocrt cijelog objekta i uspostaviti njegovu izvornu funkciju.

Slika 33: Han Jusufa Maškovića prije rekonstrukcije [17]

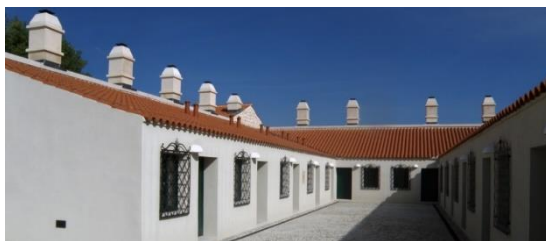
Na sjeveroistoku kompleksa smještena je prizemna građevina koja je omeđena perimetralnim zidovima kompleksa, odvojena manjim otvorenim dvorištem od katnice. Nad kućom koja će biti stambene namjene rekonstruirat će se jednostrešno krovnište. U zgradi, kojoj se pristupa iz unutarnjeg dvorišta, organizirat će se izložbeni prostor na dvije etaže. Krovna konstrukcija, dvostrešno krovnište nagiba 10%, izradit će se od čeličnih nosača, termo i hidro izolirano s pokrovom olovnom limom. Kota sljemena krova definirana je kotom vrha vjenca obodnih zidova.

Slika 35: Prizemna građevina s jednostrešnim krovom [18]

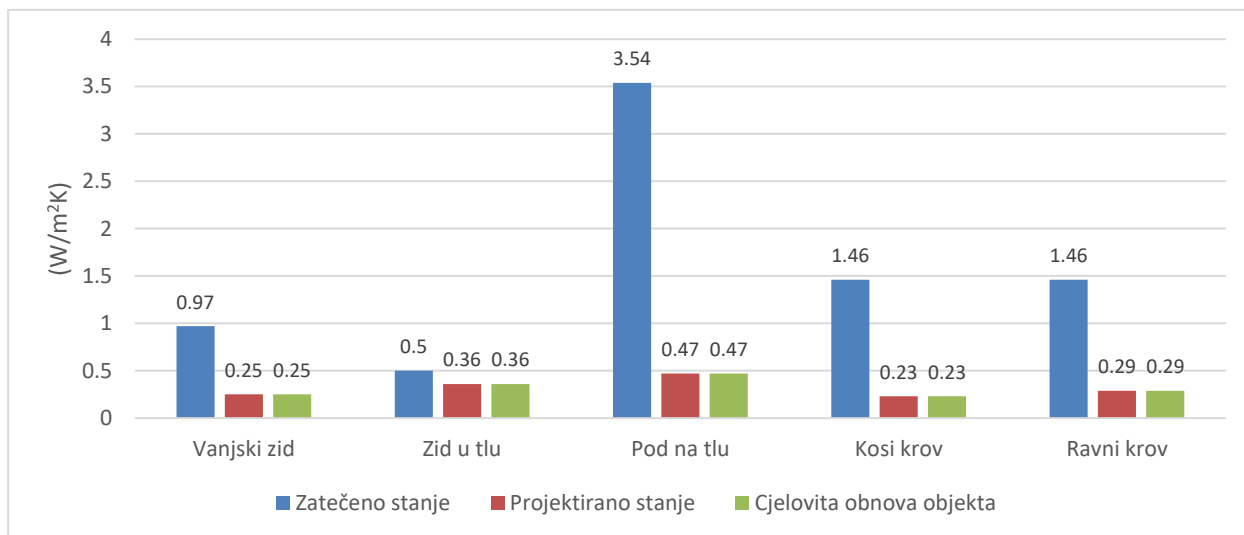
Dijagram 5: Koeficijent prolaska topline kroz građevne dijelove, Maškovića Han

Dijagram 5 prikazuje velike razlike u vrijednostima koeficijenata prolaska topline građevnih dijelova prije i nakon rekonstrukcije objekta. Ekstremno nepovoljni koeficijenti prolaska topline razlog su zapuštenosti objekta i neredovitog održavanja.

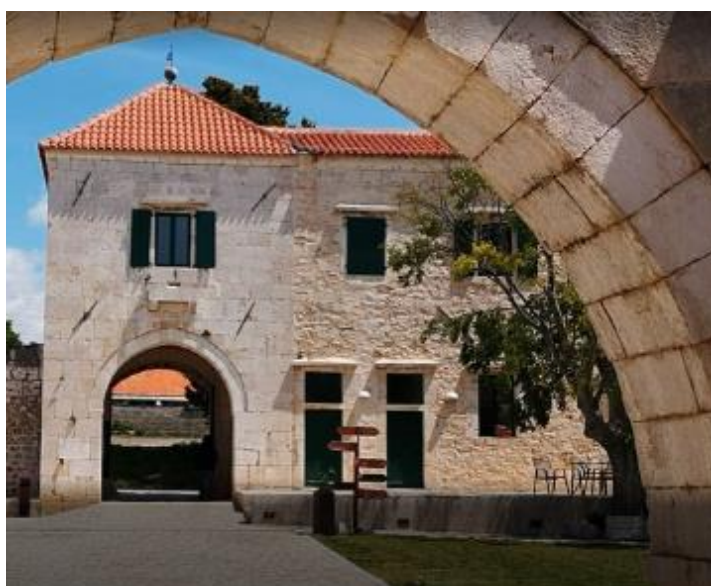
PR	PROZIRNE KONSTRUKCIJE
	Zatečeno stanje:
-	okvir: drveni profil
-	jednostruko IZO staklo LOW-E
-	koeficijent prolaza topline ostakljenja: $U_g = 2,4 \text{ W/m}^2\text{K}$
-	koeficijent prolaza topline cijelog otvora uključivo okvir najviše: $U_{max} = 3,3 \text{ W/m}^2\text{K}$
	zaštita od Sunčeva zračenja
-	drvene škure

VR	VANJSKA VRATA
	Zatečeno stanje:
-	drveni okvir/puno krilo
-	koeficijent prolaza topline cijelog otvora uključivo okvir najviše: $U = 3,5 \text{ W/m}^2\text{K}$

Slika 38: Stanje vanjske stolarije [18]

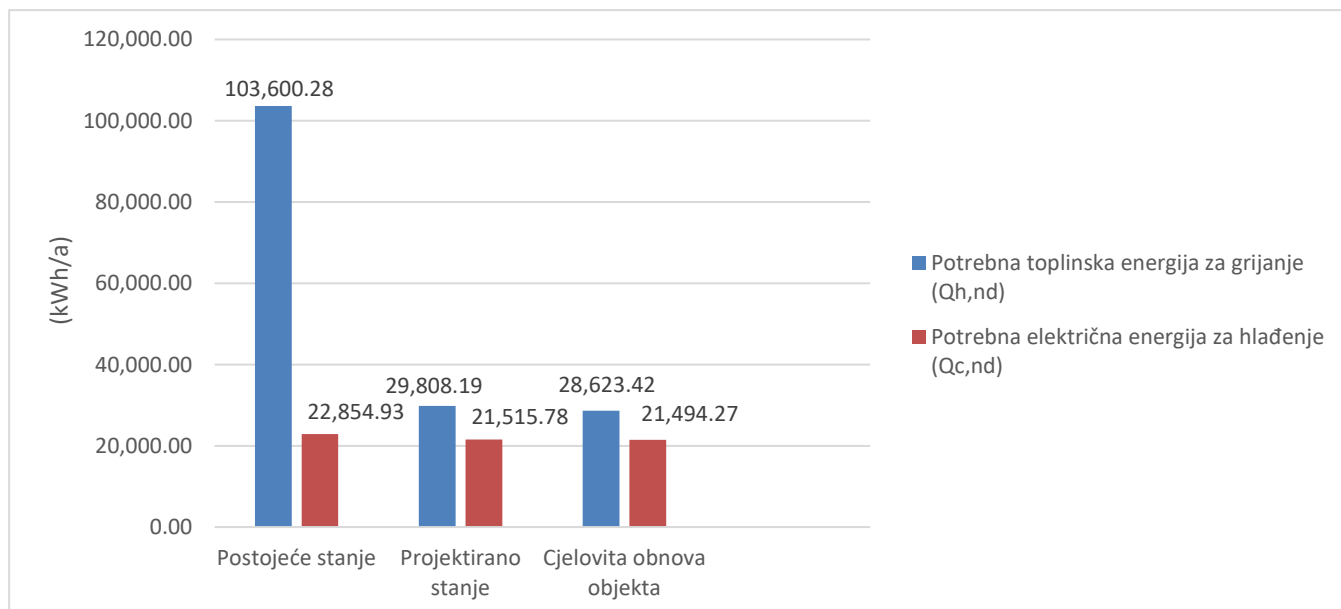
Dijagram 7: Potrebna godišnja energija za grijanje/hlađenje, Maškovića Han

dopuštena unutarnja zaštita zavjesama. Kod Maškovića Hana, odnos potrebne energije za grijanje i energije za hlađenje nije velik iz razloga što je na dijelu prozora osigurana zaštita od sunca drvenim škurama.
