Analiza energetske obnove objekata kategoriziranih kao zaštićeno kulturno dobro

Master's thesis / Diplomski rad

**Analiza energetske obnove objekata
kategoriziranih kao zaštićeno kulturno
dobro**

Tema: Analiza energetske obnove objekata kategoriziranih kao zaštićeno kulturno dobro

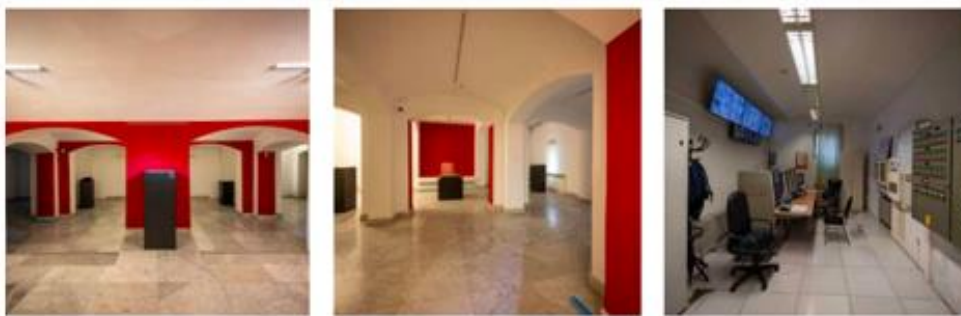
Slika 7: Podrumske prostorije [12]

U podrumu zgrade smješteni su izložbeni prostori za povremene izložbe te restauratorske radionice, uredi s knjižnicom, depoi, skladišta i tehničke prostorije. Iz dvorišnog dijela podruma ulazi se u unutarnje dvorište ispod atrija s aneksima i u gimnastičku dvoranu te odvojeni prostor za depoe, skladišta i tehničke prostorije te kuhinju i sanitarije povezane s caffeom u prizemlju [12]. Podrum sadrži dva lučna hodnika iz kojih se ulazi u tehničke prostorije i kotlovnice.

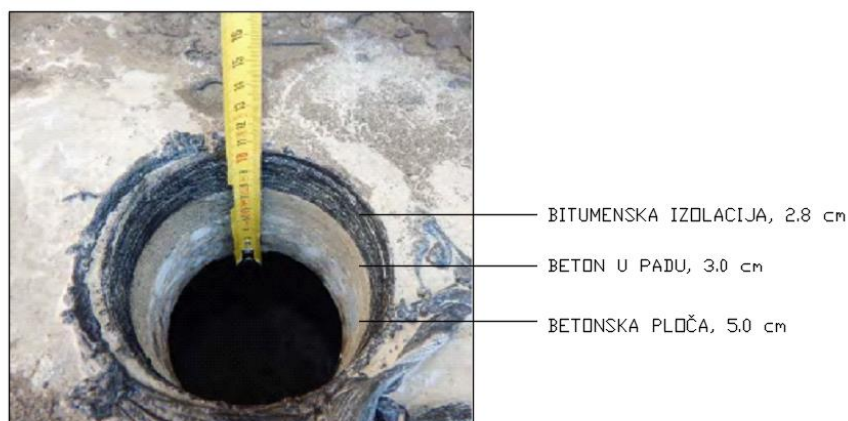
Slika 13: Fotografija uzorka pozicije 1 s definiranim pripadajućim slojevima [13]

- kameni obluci, 16-32 mm ($\geq 5,0$ cm)
- HDPE čepasta membrana (0,8 cm)
- geotekstil 300 g/m²
- hidroizolacija, TPO/FPO membrana, dvostruko armirana, debljine min. 1.5 mm, slobodno položene i samo obodno mehanički pričvršćene (0,15 cm)
- geotekstil, poliesterski, 300 g/m²
- beton u padu, C20 ($\geq 5,0$ cm)
- PE folija s preklopima (0,02 cm)
- toplinska izolacija: ekstrudirani polistiren (kao XPS) u dva sloja s preklopima (15 cm)
- razdjelni sloj-PE alumizirana folija (0,02 cm)
- parna brana: elastomerna bitumenska traka na hladnom bitumenskom prednamazu s uloškom od AL folije (0,3 cm)

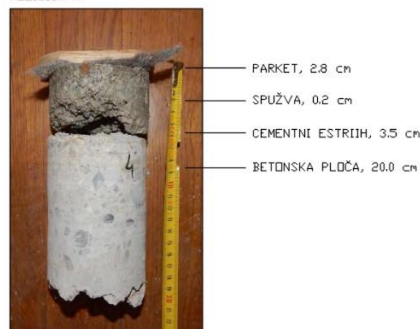
Slika 16: Fotografija uzorka pozicije 4 s definiranim pripadajućim slojevima [13]

Pozicija ispitivanja stropa ispod ulaznog hola i hodnika prizemlja prikazana je na slici 10 te je usvojen građevni dio pod nazivom MK-10. Iznad armiranobetonske ploče skidaju se slojevi cementnog estriha, spužve i parketa te se dodaje toplinsko-zvučna izolacija od elastificiranog ekspaniranog polistirena u debljini od 2 cm. Izolacija se odvaja polietilenskom folijom od sljedećeg sloja armirano betonske podloge MB-25 debljine 4,0 cm. Na nju se postavlja cementni mort u debljini od 3,0 cm, a kao završnu obradu poda se postavljaju kamene ploče u visini od 3,0 cm.

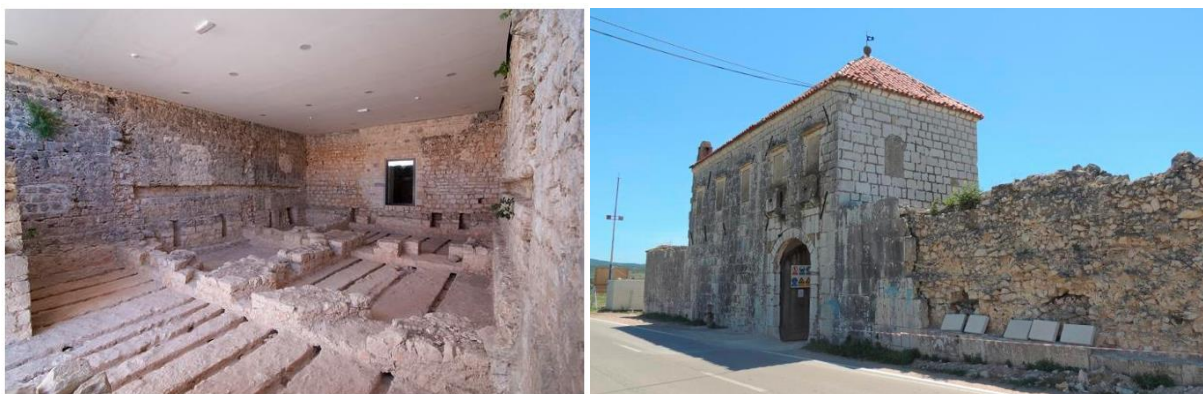
Slika 34: Han prije rekonstrukcije [17]

Projektom rekonstrukcije predviđena je obnova i restauracija građevine na način da se u cjelosti sačuva izvorna struktura gdje je u dobrom stanju, izvrši sanacija i popravak degradiranih zona izvornim gradivom te izvrši rekonstrukcija obrušenih i nedostajućih dijelova pojedinih zidova istovjetnim materijalom [19]. Pored obnove postojećih objekata, obzirom da građevina u cijelosti nikada nije bila dovršena, za potrebe oživotvorenja izvorne funkcije kompleksa predviđena je izgradnja i potpuno novih sadržaja. Ovo se u prvom redu odnosi na smještajne kapacitete poput apartmana i sobe za noćenje te sanitarnih čvorova. U pravilu se novo projektirani objekti izvode suvremenim materijalima i suvremenim načinom gradnje kako bi se jasno razlikovali od izvornih dijelova kompleksa i tradicionalnih struktura.

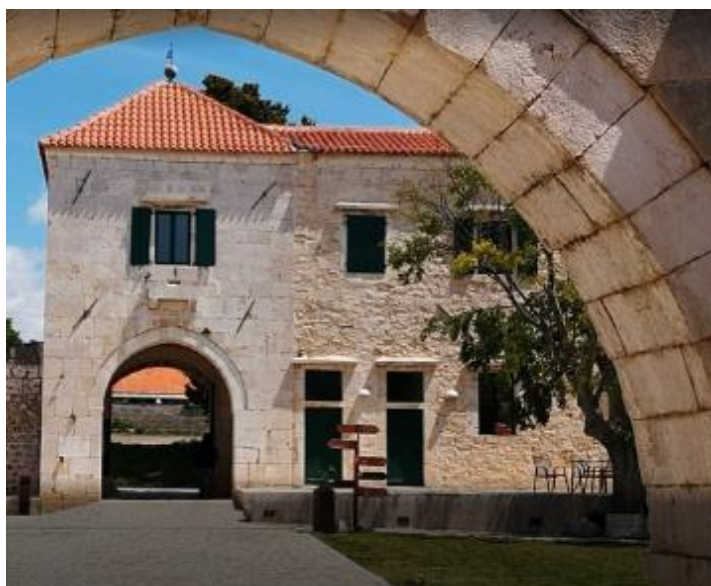
Slika 38: Stanje vanjske stolarije [18]

| VR | VANJSKA VRATA |
|---|---|
| - | drveni okvir/puno krilo |
| - | koeficijent prolaza topline cijelog otvora uključivo okvir najviše: $U = 3,5 \text{ W/m}^2\text{K}$ |
