Analiza energetske obnove objekata kategoriziranih kao zaštićeno kulturno dobro

Master's thesis / Diplomski rad

**Analiza energetske obnove objekata
kategoriziranih kao zaštićeno kulturno
dobro**

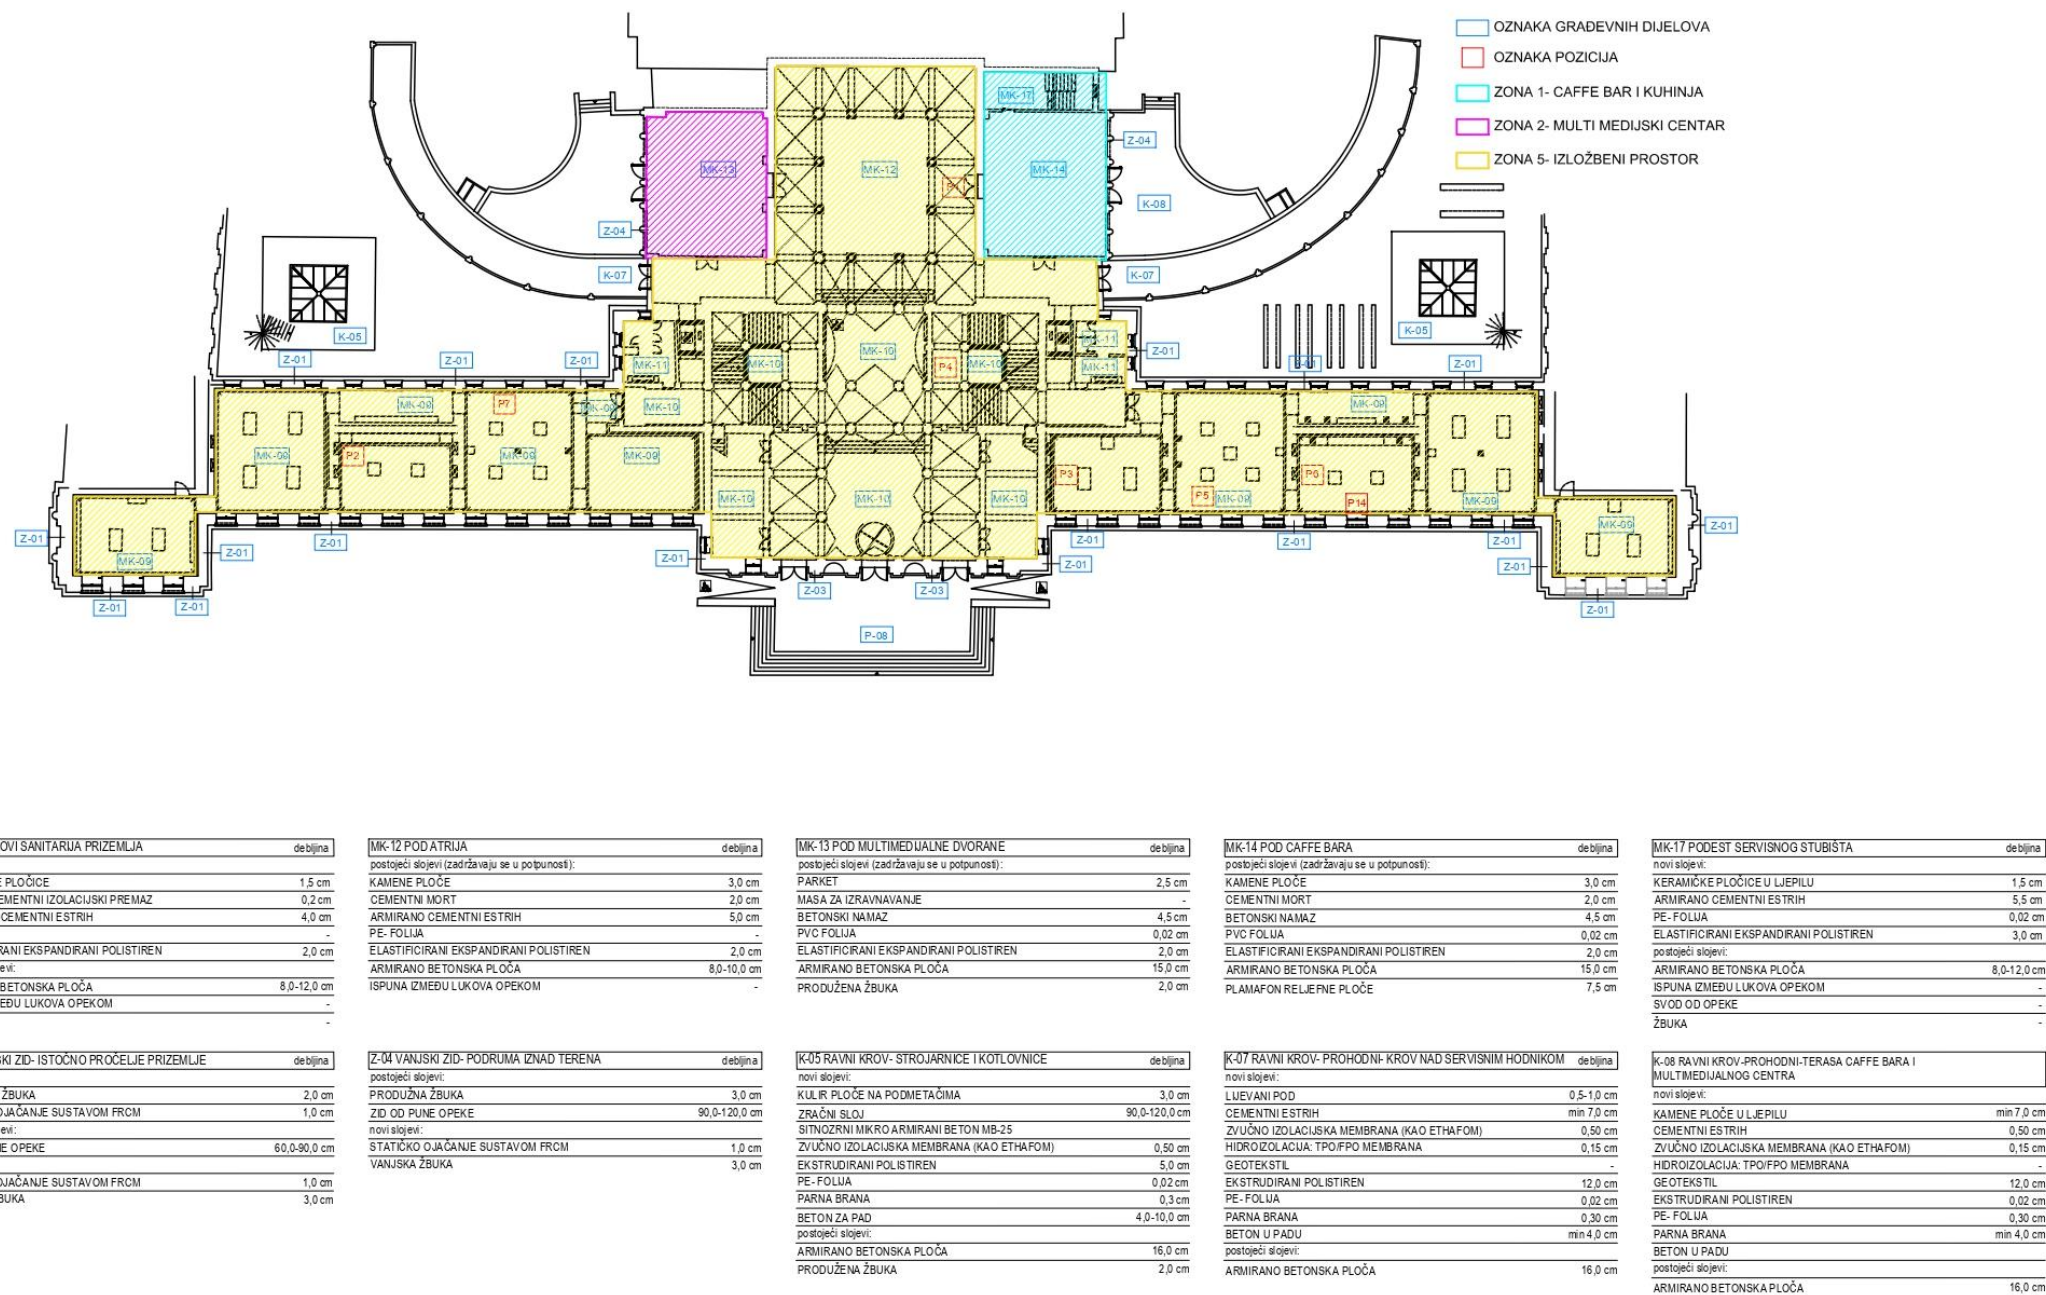
Slika 10: Tlocrt prizemlja muzeja s oznakama zona i pripadajućim građevnim dijelovima [13] te oznakama pozicija [14]

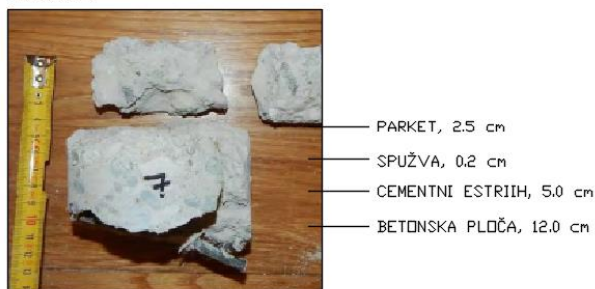
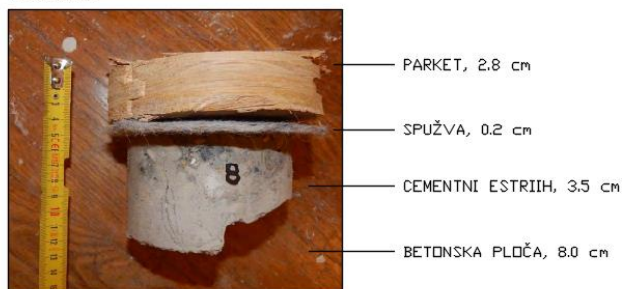
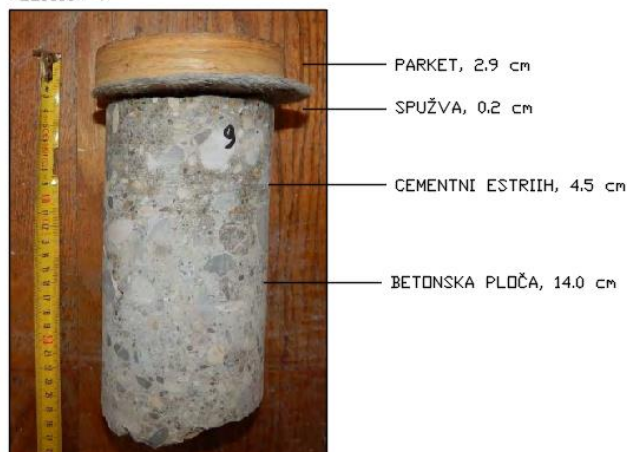
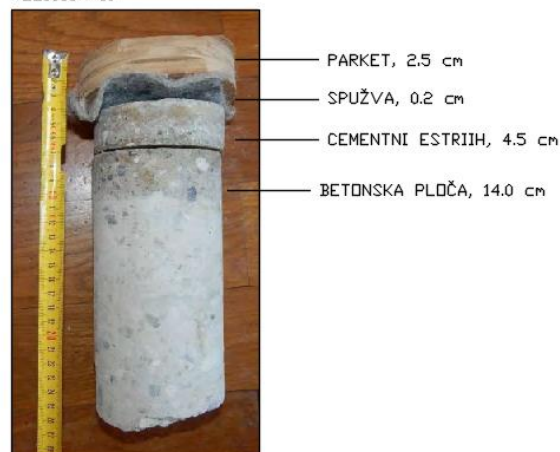
Slika 15: Fotografija uzoraka pozicija 7,8,9 i 10 s definiranim pripadajućim slojevima [13]

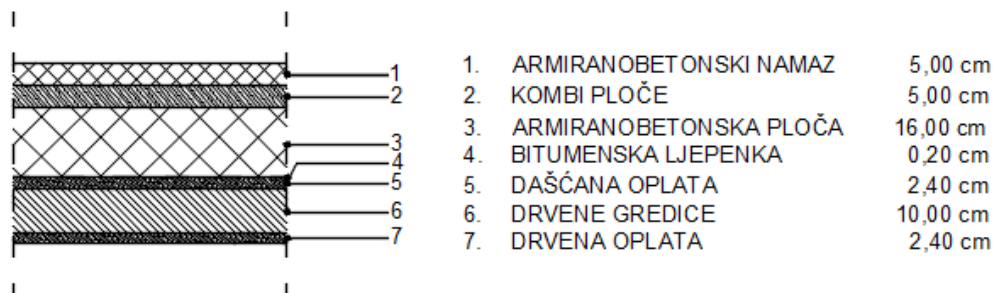
MEĐUKATNA KONSTRUKCIJA	debljina
Zatečeno stanje:	
Protupožarni premaz	-
armirani betonski namaz	5,0 cm
KOMBI ploče – “troslojne” (drvolit 0,5 + okipor 4,0 + drvolit 0,5)	5,0 cm
armirano betonska ploča	16,0 cm
bitumenska ljepenka	0,2 cm
daščana oplata	2,4 cm
drvene gredice u nosačima 13/10 cm	10,0 cm
drvena oplata	2,4 cm
završna obrada podgleda	-

Slika 25: Detalj- međukatna konstrukcija

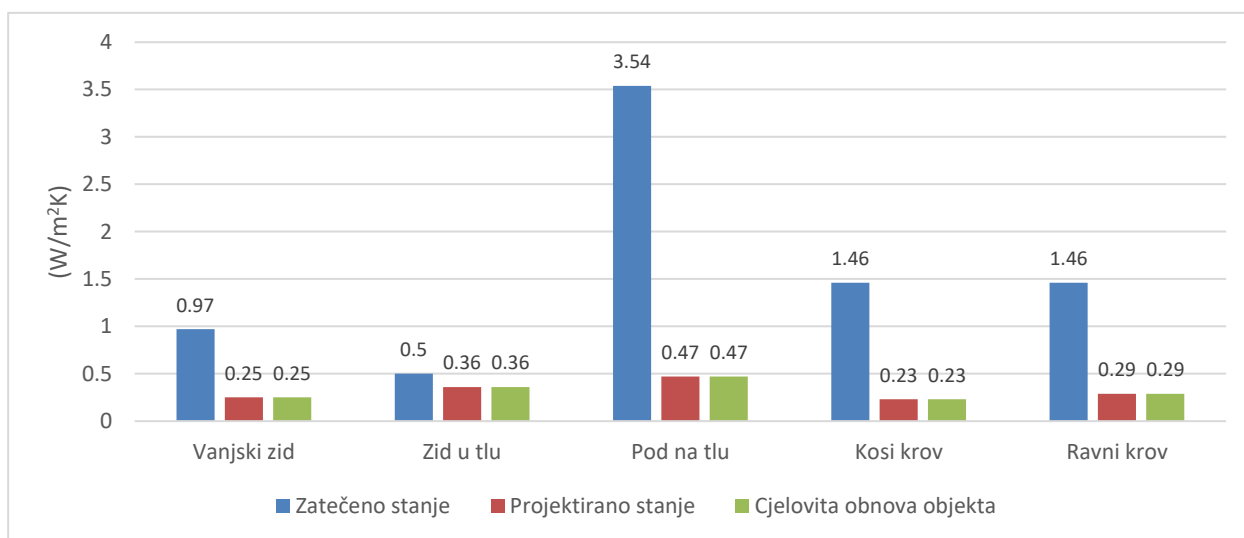
Dijagram 5: Koeficijent prolaska topline kroz građevne dijelove, Maškovića Han

Dijagram 5 prikazuje velike razlike u vrijednostima koeficijenata prolaska topline građevnih dijelova prije i nakon rekonstrukcije objekta. Ekstremno nepovoljni koeficijenti prolaska topline razlog su zapuštenosti objekta i neredovitog održavanja.
