Analiza energetske obnove objekata kategoriziranih kao zaštićeno kulturno dobro

Master's thesis / Diplomski rad

**Analiza energetske obnove objekata
kategoriziranih kao zaštićeno kulturno
dobro**

Tema: Analiza energetske obnove objekata kategoriziranih kao zaštićeno kulturno dobro

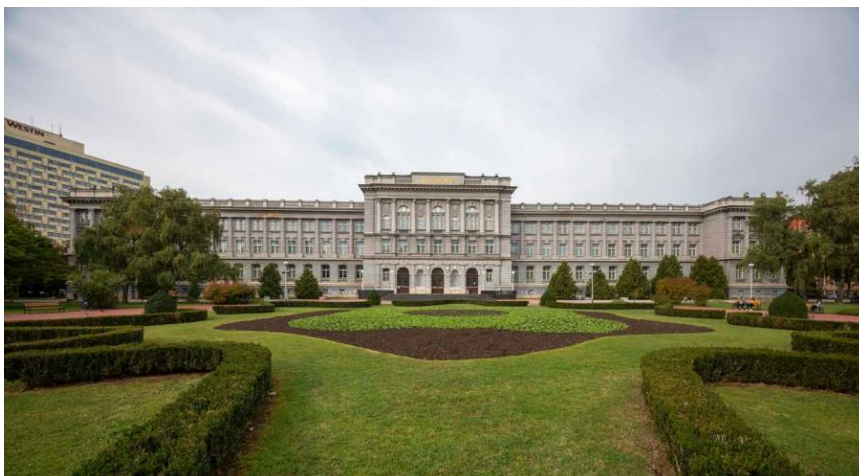
Slika 6: Istočno pročelje muzeja Mimara [12]

Predmetna građevina se ukupno sastoji od 4 etaže: ukopani podrum, prizemlje, dva kata i potkrovlje (krovište). Tlocrtna dužina predmetnog dijela građevine je 129,7 metara, a širina varira od minimalno 11 m na lijevom i desnom krilu zgrade do 40,5 m u središnjem dijelu. Ukupna visina zgrade od kote uređenog terena iznosi oko 28 metara. Tijekom potresa u ožujku 2020.g., muzej je pretrpio velika oštećenja te je do daljnjeg zatvoren za javnost. Teško je oštećeno krovište i strop središnje dvorane na II. katu te krovište atrija muzeja krovište zgrade. U skladu s analizom arhitektonskih načela i slijeda gradnje zgrade, cjelovitom obnovom je predviđeno čuvanje i poštivanje njene autohtonosti te reduciranje zahvata koji bi mogli narušiti njezinu baštinsku vrijednost [12]. Zadržavaju se postojeće podne obloge interijera te zatečeni izričaj u interijeru i eksterijeru, primjeren muzejskoj funkciji.

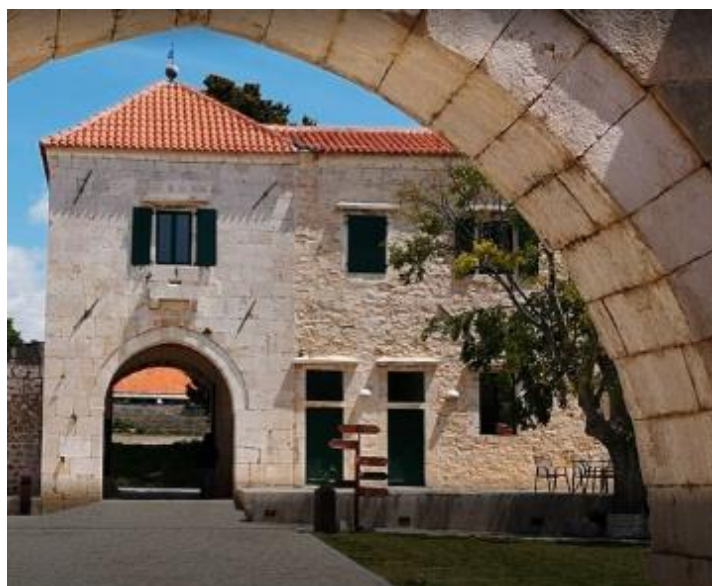
Slika 38: Stanje vanjske stolarije [18]

VR	VANJSKA VRATA
	Zatečeno stanje:
-	drveni okvir/puno krilo
-	koeficijent prolaza topline cijelog otvora uključivo okvir najviše: $U = 3,5 \text{ W/m}^2\text{K}$
