Analiza energetske obnove objekata kategoriziranih kao zaštićeno kulturno dobro

Master's thesis / Diplomski rad

**Analiza energetske obnove objekata
kategoriziranih kao zaštićeno kulturno
dobro**

Tema: Analiza energetske obnove objekata kategoriziranih kao zaštićeno kulturno dobro

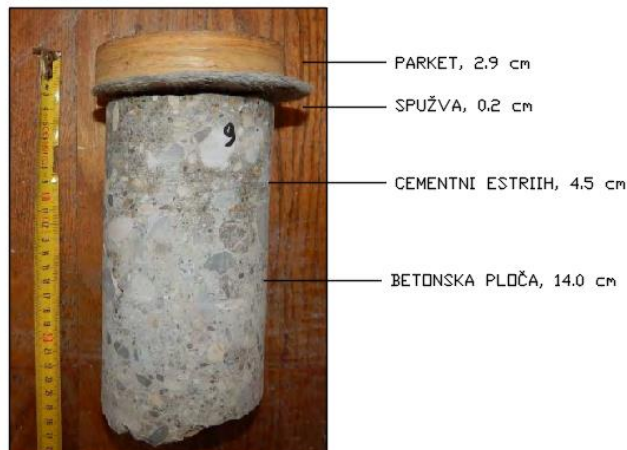
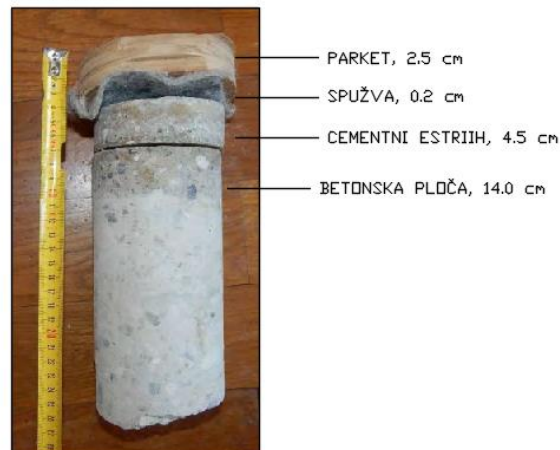
Slika 15: Fotografija uzoraka pozicija 7,8,9 i 10 s definiranim pripadajućim slojevima [13]
