# Analiza energetske obnove objekata kategoriziranih kao zaštićeno kulturno dobro

Master's thesis / Diplomski rad

**Analiza energetske obnove objekata  
kategoriziranih kao zaštićeno kulturno  
dobro**

STUDIJ: SVEUČILIŠNI DIPLOMSKI STUDIJ GRAĐEVINARSTVO  
KANDIDAT: Kristina Rogulj  
MATIČNI BROJ: 0083222054  
KATEDRA: Katedra za teoriju konstrukcija  
Katedra za otpornost materijala i ispitivanje konstrukcija  
KOLEGIJ: Fizika zgrade

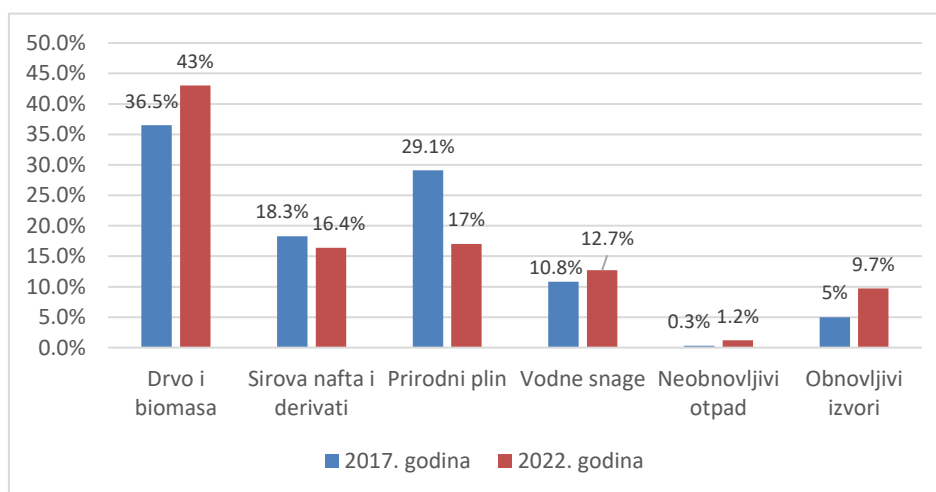
*Slika 1: Udjeli u proizvodnji primarne energije u Hrvatskoj [4]*

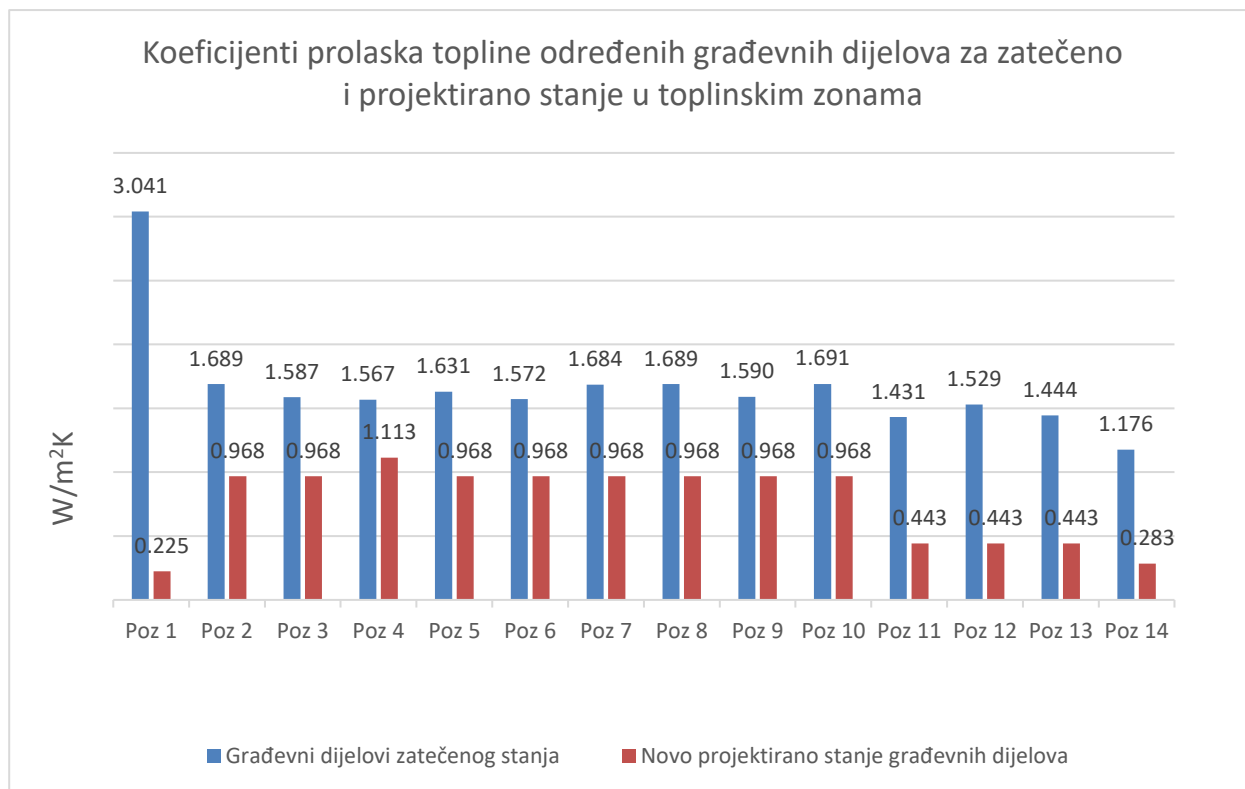
Dijagram 1 prikazuje usporedbu koeficijenata prolaska topline na određenim pozicijama ispitivanja. Vrijednosti koeficijenata topline dobiveni su uvrštavanjem slojeva u program Ki Expert.

**Dijagram 1:** Koeficijenti prolaska topline određenih građevnih dijelova za zatečeno i projektirano stanje u toplinskim zonama

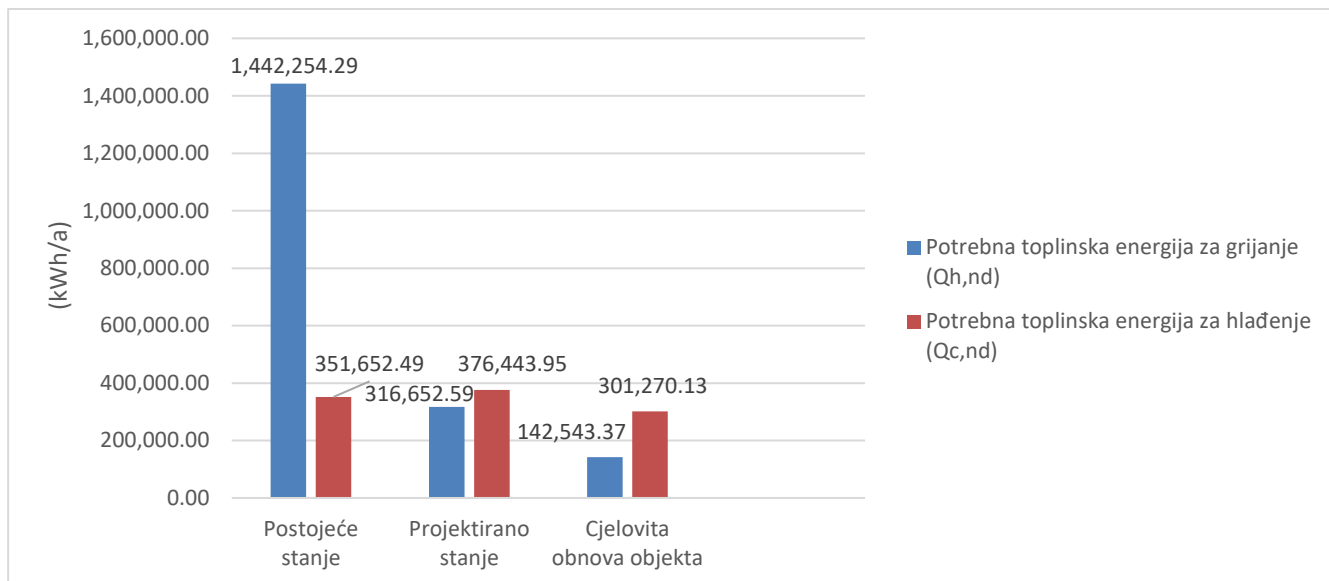
**Dijagram 6:** Potrebna godišnja energija za grijanje/hlađenje, muzej Mimara

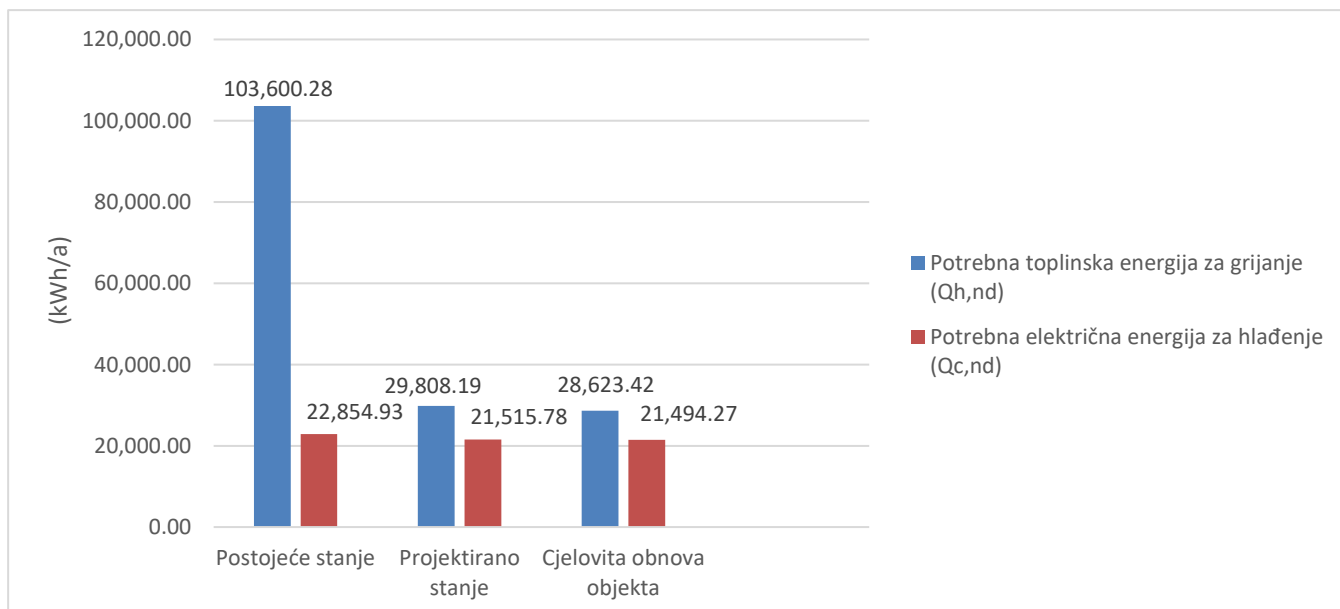
dopuštena unutarnja zaštita zavjesama. Kod Maškovića Hana, odnos potrebne energije za grijanje i energije za hlađenje nije velik iz razloga što je na dijelu prozora osigurana zaštita od sunca drvenim škurama.

**Dijagram 7:** Potrebna godišnja energija za grijanje/hlađenje, Maškovića Han
