# Primjena kombinirane metode konačno-diskretnih elemenata pri seizmičkoj analizi zvonika Katedrale Sv. Duje u Splitu

Master's thesis / Diplomski rad

2024

**University of Split, Faculty of Civil Engineering, Architecture and Geodesy / Sveučilište u Splitu, Fakultet građevinarstva, arhitekture i geodezije**

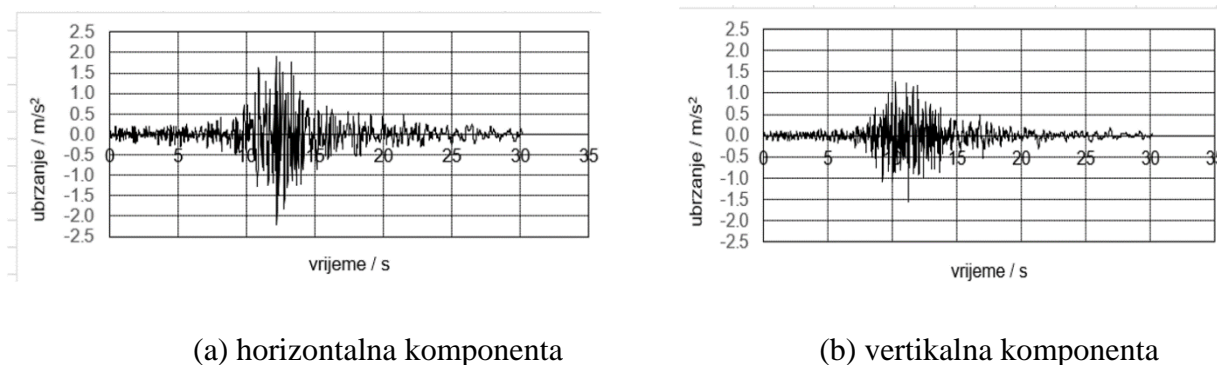
Slika 10. Akcelelogram potresa Campano Lucano 1980., Italija, horizontalna i vertikalna komponenta

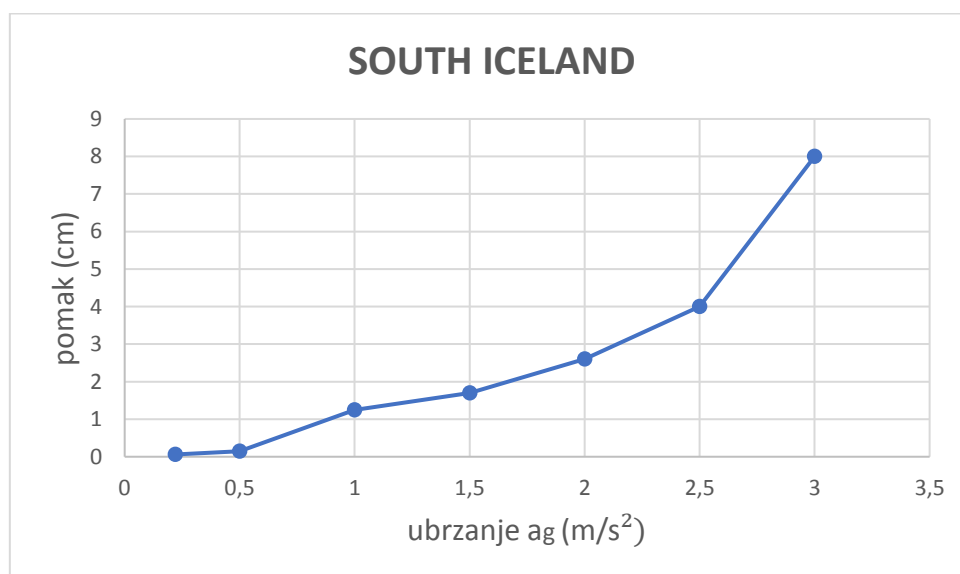
Na slici 20. prikazani su rezultati proračuna za ponašanje konstrukcije zvonika Katedrale sv. Duje za različita vršna ubrzanja potresa „South Iceland”.

Slika 20. Grafički prikaz ponašanja konstrukcije uslijed djelovanja potresa „South Iceland”

Na slici je prikazan graf koji predstavlja odnos između ubrzanja  $a_g$  (izraženog u metrima po sekundi kvadratnoj,  $m/s^2$ ) i pomaka (izraženog u centimetrima, cm) za lokaciju South Iceland. Najveći pomak javlja se pri najvećoj vrijednosti ubrzanja  $a_g=3.00g$  i iznosi otprilike 8.00cm. Pomak za ubrzanje  $a_g=0.22g$  iznosi otprilike 0.06cm, za  $a_g=0.50g$  otprilike 0.15cm dok za  $a_g=1.00g$  naglo raste i iznosi otprilike 1.25cm. Za vrijednost ubrzanja  $a_g=2.50g$  dolazi do naglog rasta pomaka, u vrijednosti od 4.00cm, te potpunog kolapsa i rušenja konstrukcije.
