Analiza potresne ranjivosti zidanih zgrada sagrađenih od sredine 20. stoljeća do danas

Master's thesis / Diplomski rad

**ANALIZA POTRESNE RANJIVOSTI
ZIDANIH ZGRADA**

The aim of this thesis is to determine the vulnerability index of masonry buildings based on an assessment of 11 parameters, which are individually assessed and classified according to quality conditions from A (optimal) to D (unfavorable), sorted by their relative importance, according to weight values. Based on the obtained vulnerability index, it is necessary to determine the degree of endangerment of selected buildings. The results of the vulnerability index are presented on the example of twenty selected masonry buildings built in the construction period from 1949 to the present, and the same results are compared with each other. In this method, data on the parameters of the object that affect its vulnerability were collected (design, height, type of foundation, structural and non-structural elements, type and quality. After collecting data on the parameters of the object, the vulnerability index was calculated. The vulnerability index ranges from 0 to 438.75, but generally normalizes from 0 to 100, where 0 rep

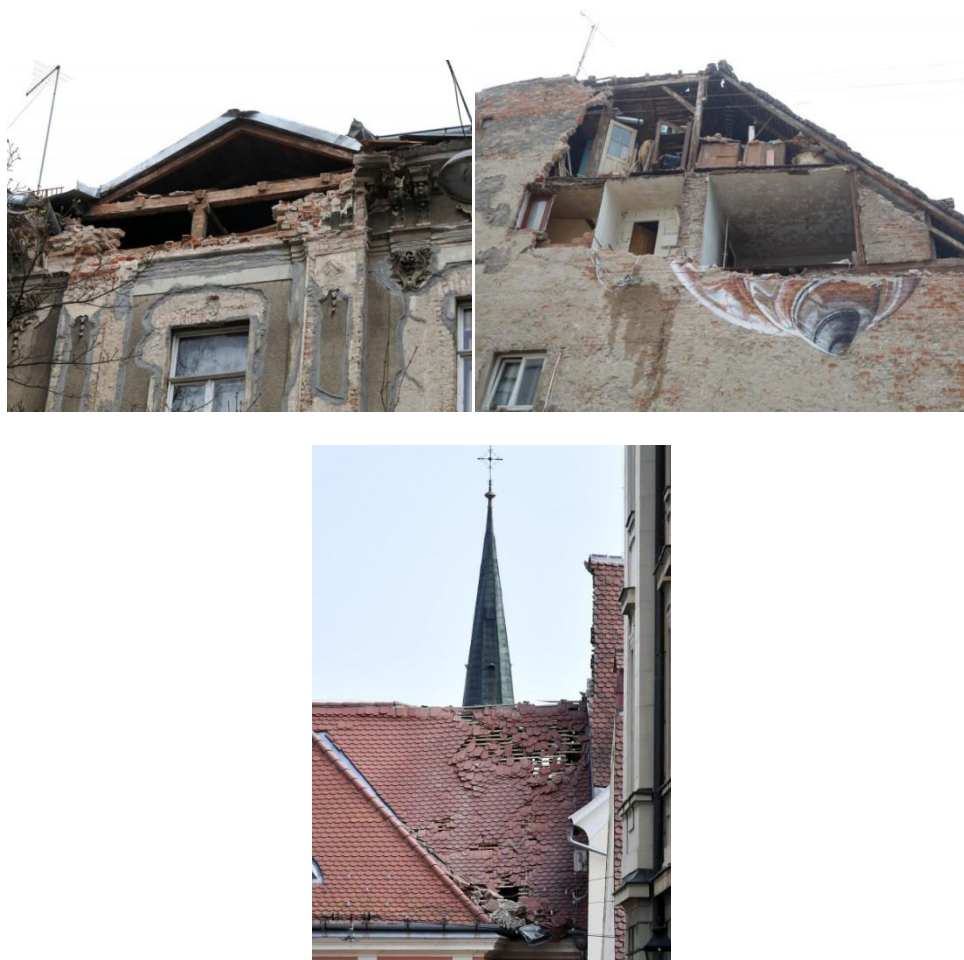
Slika 1. Utjecaj potresnih djelovanja na konstrukciju.

Potresna djelovanja će bez sumnje otkriti sve slabosti konstrukcije, jer će one biti razlog urušavanja građevine u potresu. Na slici (Slika 1.) možemo vidjeti utjecaje potresnih djelovanja na konstrukciju.
