# Analiza potresne ranjivosti zidanih zgrada sagrađenih od sredine 20. stoljeća do danas

# **DIPLOMSKI RAD**

**ANALIZA POTRESNE RANJIVOSTI  
ZIDANIH ZGRADA**

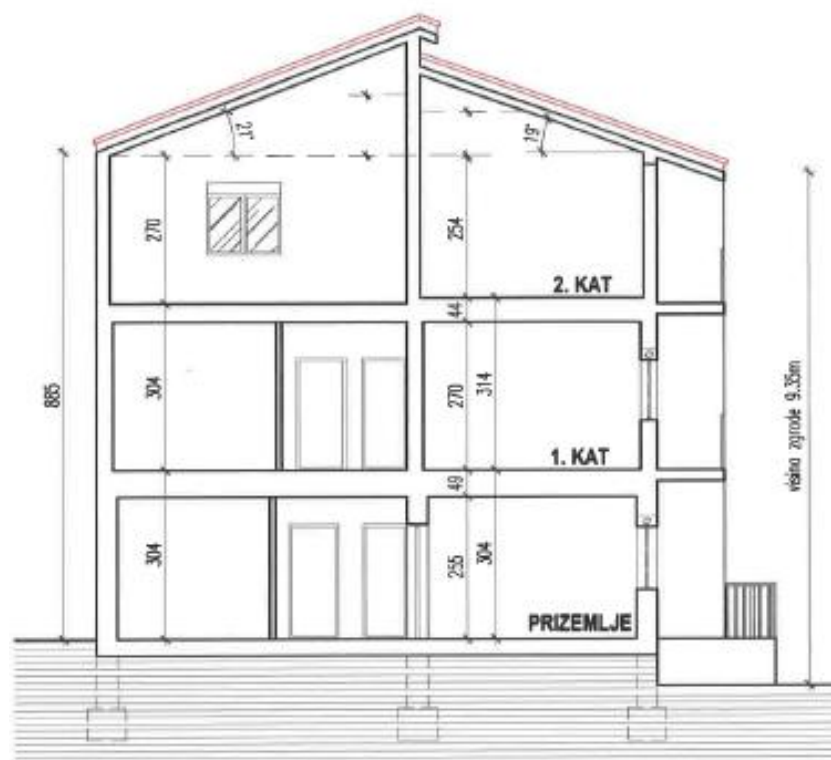
Slika 34. Presjek odabrane građevine. (Izvor – arhitektonski nacrti)

Predmetna građevina je sagrađena 1969. godine, sačinjavajući tada prizemlje i kat (P+1). Tokom godina nakon 1969. godine prošireni su tlocrtni gabariti građevine na zapadnoj i južnoj strani, te je nadograđena još jedna etaža (drugi kat). Izvedeno stanje građevine je katnosti prizemlja i dva

kata (P+2). Cijela građevina je sagrađena od betonskog bloka debljine 0,30 m, međukatne konstrukcije izvedene sustavom „ISTEG“, te krovne konstrukcije izvedene od armiranobetonske ploče debljine 0,12 m, pokrivenog pokrova sa crijepom. Predmetna građevina je pravilnog tlocrtnog oblika, sa postojanim izvedenim lođama. Građevina je izvedena na trakastim temeljima na neravnom terenu. Ukupna visina građevine od zaravnatog i uređenog terena do gornjeg ruba stropne konstrukcije zadnjeg kata na južnom dijelu iznosi 9,35m, a visina zgrade na sjevernom dijelu mjerena na isti način kao i na južnom dijelu iznosi 8,85 m. Detaljni podatci su dani tablicom (Tablica 31.), tlocrt prizemlja je prikazan na slici (Slika 33.), a presjek slikom (Slika 34.).

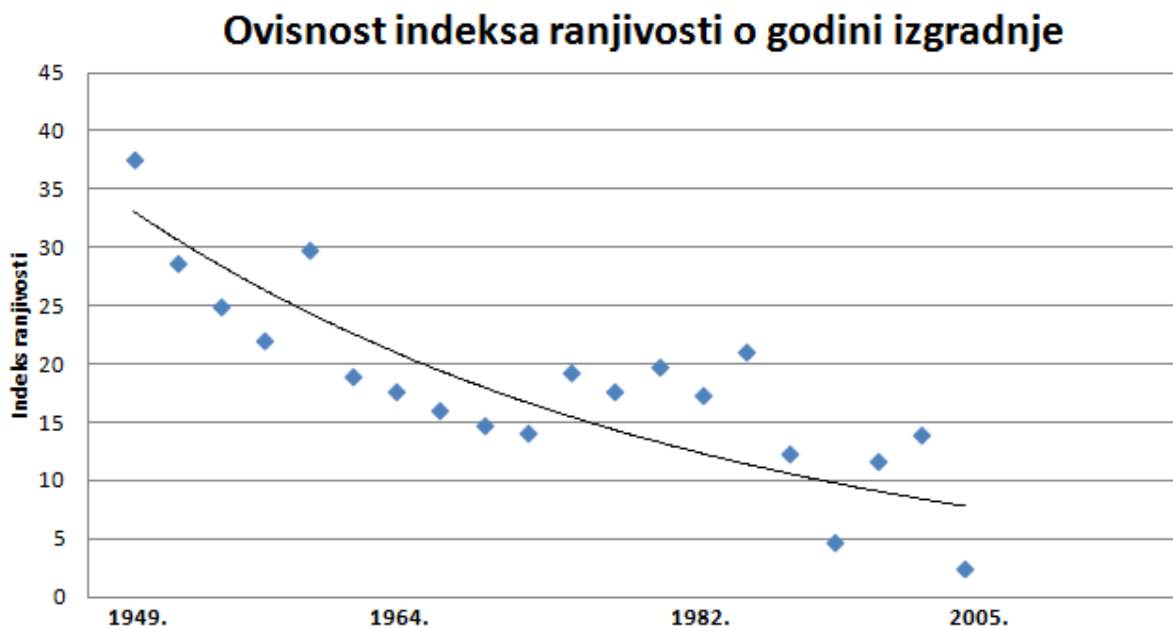
Danim grafom prikazanim na slici (Slika 68.) je prikazan odnos između indeksa ranjivosti i godine izgradnje za svaku predmetnu građevinu obrađenu u ovom diplomskom radu.

Slika 68. Odnos indeksa ranjivosti i godine izgradnje za svaku odabranu građevinu.

Na osnovu prikazanih rezultata za svaku odabranu građevinu dobivena je statistička krivulja pada, indeksa ranjivosti u ovisnosti o godini izgradnje. Vrijednosti normaliziranog indeksa ranjivosti su se mijenjale ovisno o starosti izgradnje, te na kraju rezultirale padom, što nam upućuje na poboljšanje gradnje tokom godina. Uočavamo da su se dogodila i neka odstupanja u rezultatima indeksa ranjivosti, jer je za pojedine starije građevine određen manji indeks ranjivosti u odnosu na mlađe građevine, čiji je indeks rezultirao većom vrijednosti. Iz dijagrama na slici 68 možemo primjetiti da su odstupanja indeksa ranjivosti najzastupljenija u periodu izgradnje od 1970. do 1982. godine. Razlog tome je što indeks ranjivosti ne ovisi samo o godini izgradnje, već i o drugim parametrima. Poznavajući ranjivost građevine možemo zaključiti kako će se ona ponašati tokom potresnih djelovanja, te poduzeti odgovarajuće mjere za konstruktivna ojačanja što će omogućiti veću sigurnost građevina i ljudskih života u slučaju djelovanja potresa.
