# Otpornost armiranobetonskog stupa izloženog djelovanju povišene temperature: 3D studija konačnim elementima

Master's thesis / Diplomski rad

**Otpornost armiranobetonskog stupa izloženog  
djelovanju povišene temperature: 3D studija  
konačnim elementima**

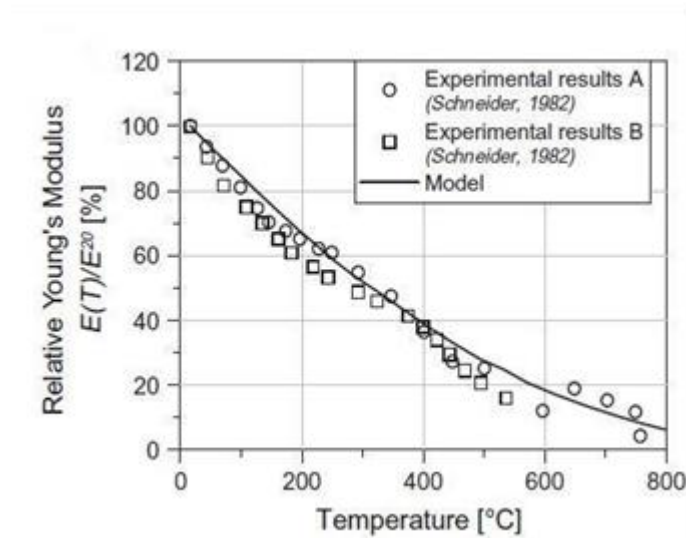
Eksperimenti pokazuju da se s porastom temperature Young-ov modul elastičnosti smanjuje. Pretpostavlja se da je pri relativno niskim temperaturama, smanjenje modula elastičnosti uzrokovano gubitkom kapilarne vode. Međutim, na višim temperaturama smanjenje modula elastičnosti je uzrokovano zbog razgradnje pojedinih komponenti betona (cementne paste i agregata). [1]

Slika 2.3: Prikaz Young-ovog modula elastičnosti u ovisnosti o temperaturi

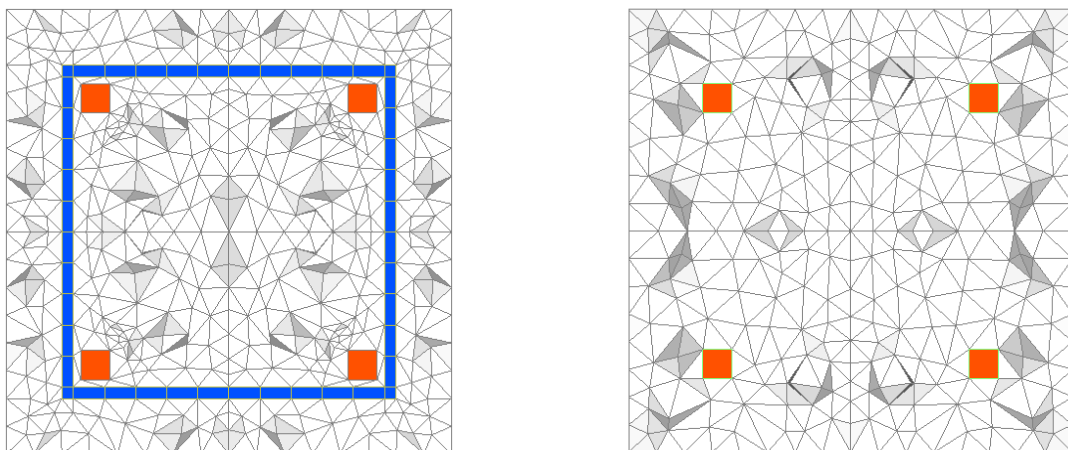
Slika 3.3: Prikaz poprečnog presjeka osnovnog modela (sa sponama-lijevo) i (bez spone-desno)  
Model za stup B (TetMesh Solids-za materijal beton)

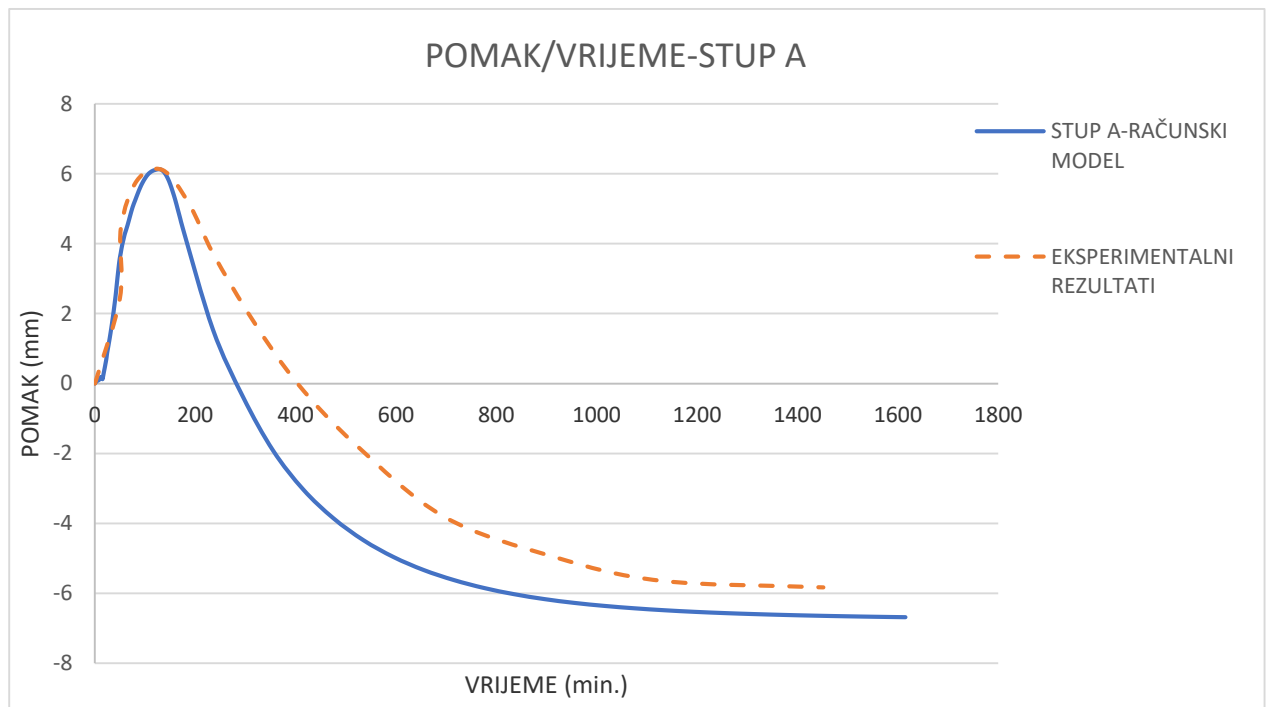
Slika 6.2: Prikaz dijagrama (pomak-vrijeme) za stup A

Prikazani dijagram opisuje kako se osni pomak stupa mijenja s vremenom tijekom požarnog procesa. Na početku se vidi kako usred djelovanja požara stup expandira, a nakon toga prilikom procesa hlađenja dolazi do sabijanja stupa. Vidi se i usporedba eksperimentalnog procesa i računskog modela, te njihovo dosta dobro poklapanje osobito u prvoj fazi djelovanja požara. Puna plava linija predstavlja računski model, a narančasta isprekidana linija predstavlja eksperimentalne rezultate.

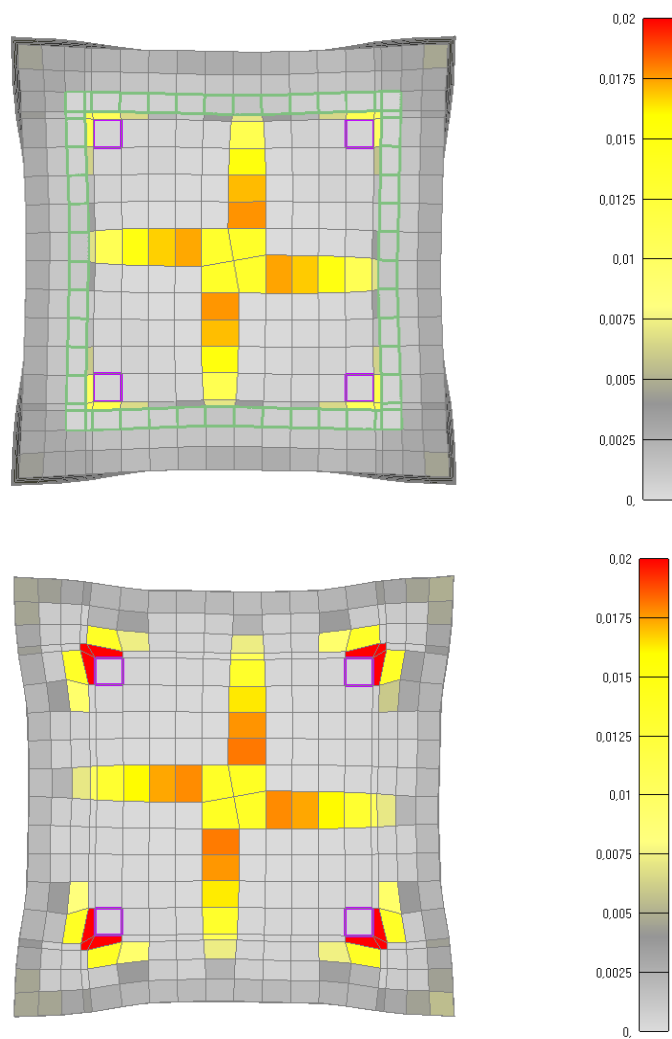
Slika 6.11: Prikaz pukotina za poprečni presjek stupa nakon 30 minuta požara  
(gore-sa sponama, dolje-bez spona)

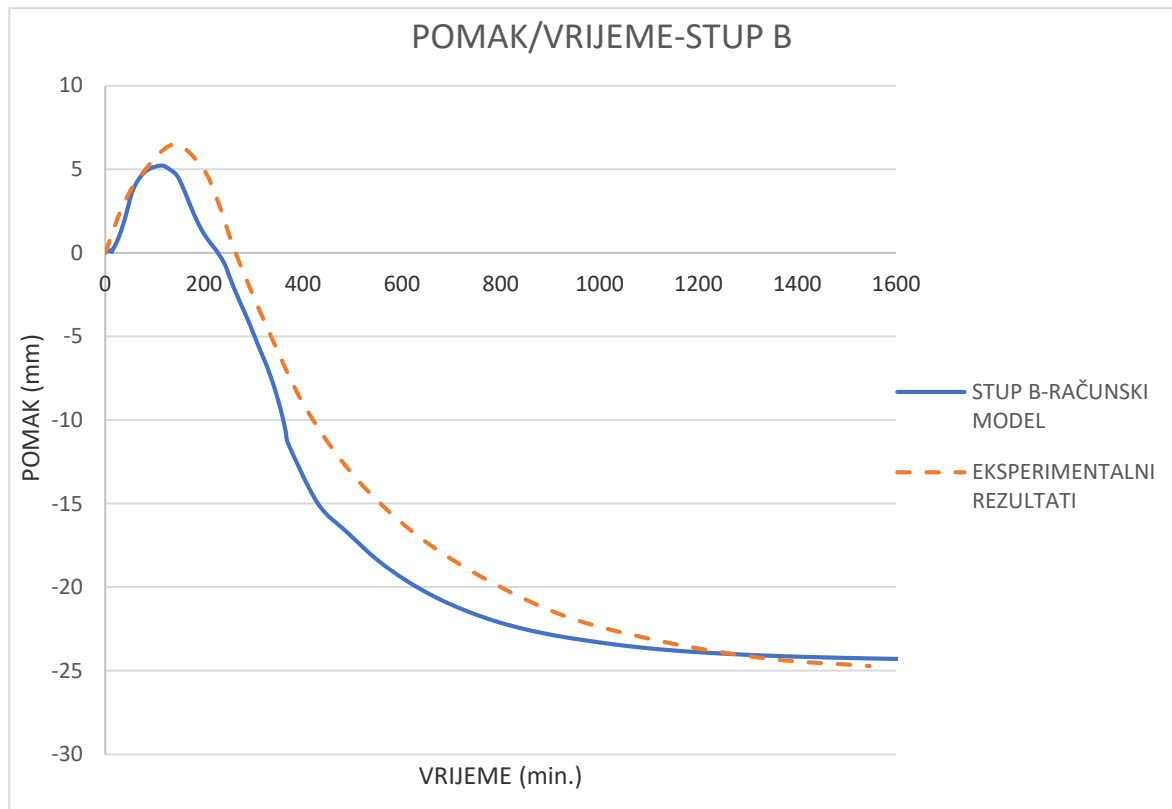
Slika 6.33: Prikaz dijagrama (pomak-vrijeme) za stup B

Prikazani dijagram opisuje kako se osni pomak stupa mijenja s vremenom tijekom požarnog procesa. Na početku se vidi kako usred djelovanja požara stup ekspandira, a nakon toga prilikom procesa hlađenja uz povećanje iznosa sile dolazi do sabijanja stupa. Vidi se i usporedba eksperimentalnog procesa i računskog modela, te njihovo jako dobro poklapanje osobito u prvoj fazi djelovanja požara te u zadnjoj fazi konstantnog hlađenja. Puna plava linija predstavlja računski model, a narančasta isprekidana linija predstavlja eksperimentalne rezultate. Razlika između stupa B i stupa A, a samim time i njihovih dijagrama pomak-vrijeme je u tome što vrijeme djelovanja požara na stup A iznosi 60min, a na stup B iznosi 120min. To se na ovom dijagramu najbolje vidi u fazi hlađenja gdje pomaci u sabijanju stupa iznose približno 25mm, dok pomaci u sabijanju stupa A iznose približno 7mm što se može i vidjeti na dijagramu pomak-vrijeme za stup A na slici 6.2.

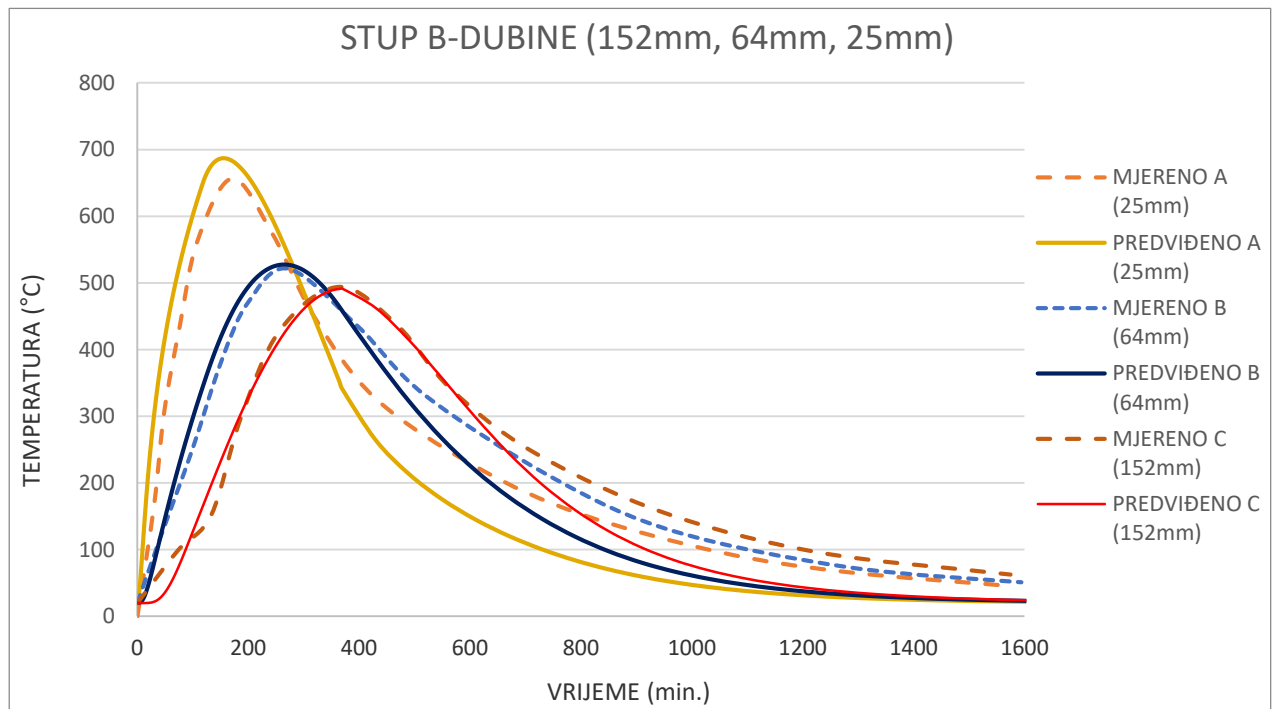
Slika 6.71: Prikaz promatranih točaka za distribuciju temperature

Na slici 6.71 su prikazane točke A, B i C u kojima se promatra distribuciju temperature. Točka A se nalazi na dubini 25mm od površine stupa, točka B se nalazi na dubini 64mm od površine stupa, a točka C se nalazi u centru stupa. U njima se promatra distribucija temperature za vrijeme požarnog procesa (grijanja i hlađenja stupa). Cilj je da se računaska distribucija u tim točkama poklapa s eksperimentalnom (mjerenom) distribucijom prema eksperimentu [2]. U nastavku će se prikazati dobivene krivulje za cijeli požarni proces (120min. zagrijavanja +250min. linearnog hlađenja + 1440min. konstantnog hlađenja). [2]

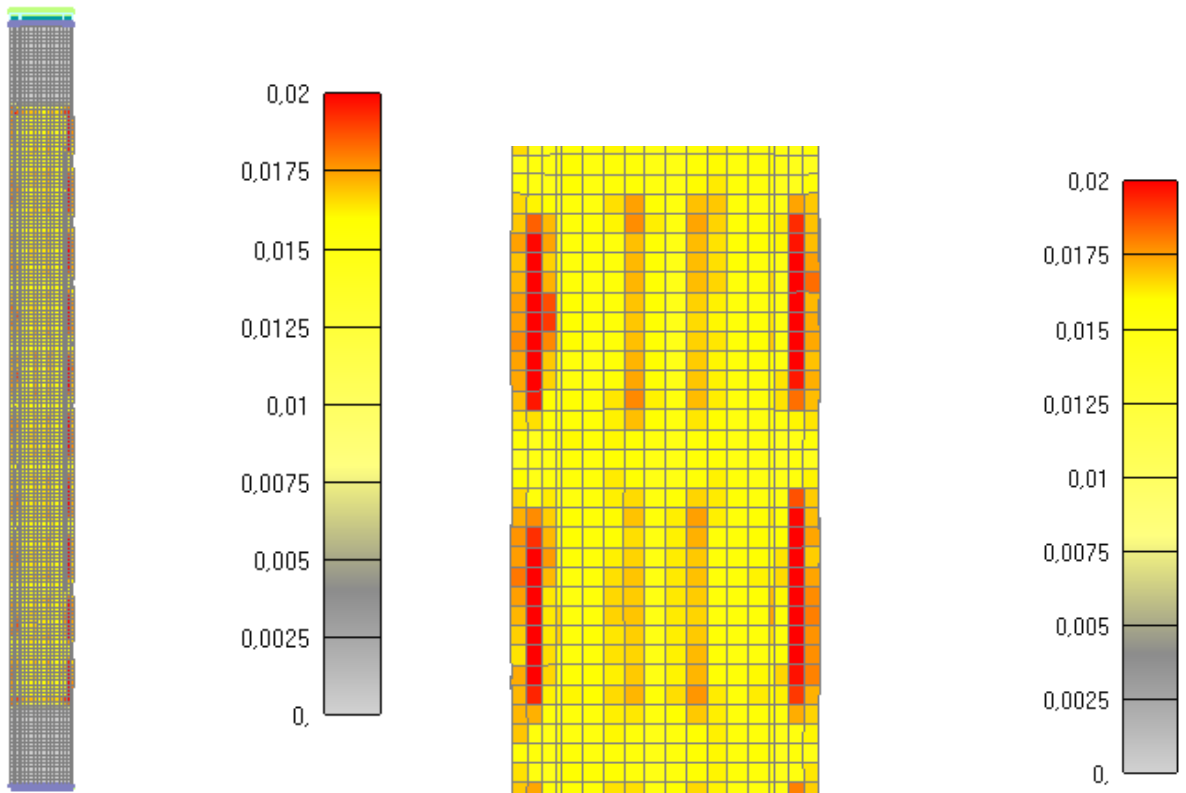
Slika 6.99: Prikaz pukotina za cijeli stup nakon 1615 minuta  
 (lijevo-cijeli stup, desno-detalj stupa)-KRAJ KONSTANTNOG HLAĐENJA

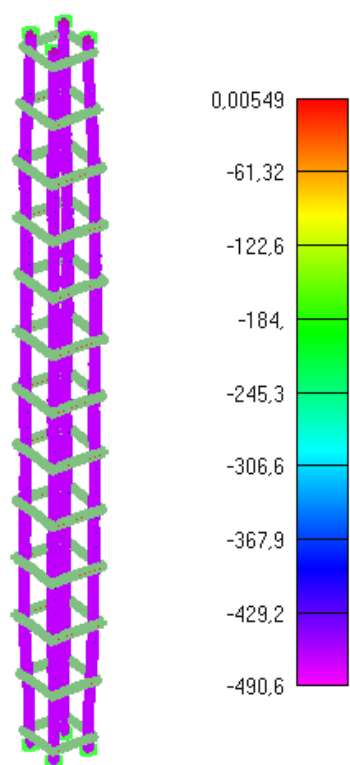
Slika 6.162: Prikaz naprezanja glavne uzdužne armature za djelovanje požara od 90min  
*KRAJ ZAGRIJAVANJA I POČETAK HLAĐENJA*

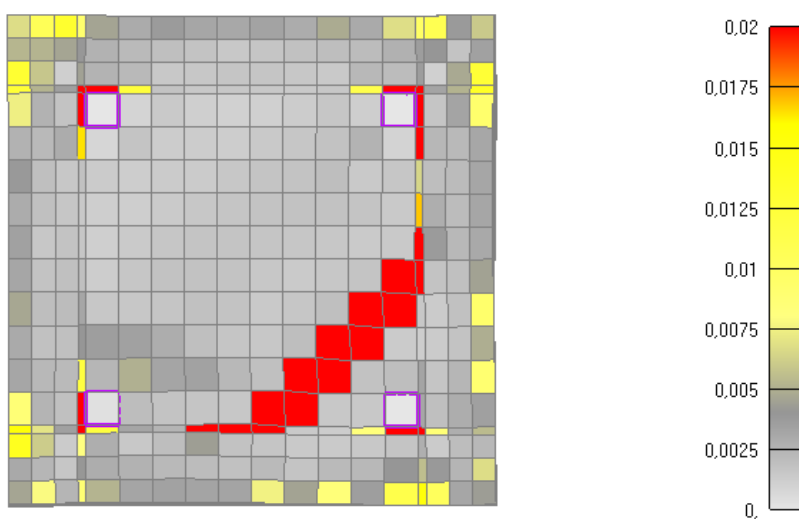
Slika 6.198: Prikaz pukotina za poprečni presjek stupa nakon 90 minuta požara (gore-sa sponama, dolje-bez spona) (UBRZO NAKON OVE TOČKE PROMATRANJA STUP SE SRUŠIO)

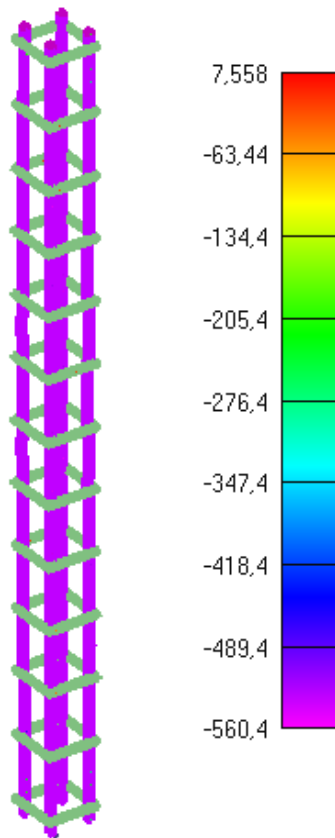
Slika 6.214: Prikaz naprezanja glavne uzdužne armature za djelovanje požara od 1090min

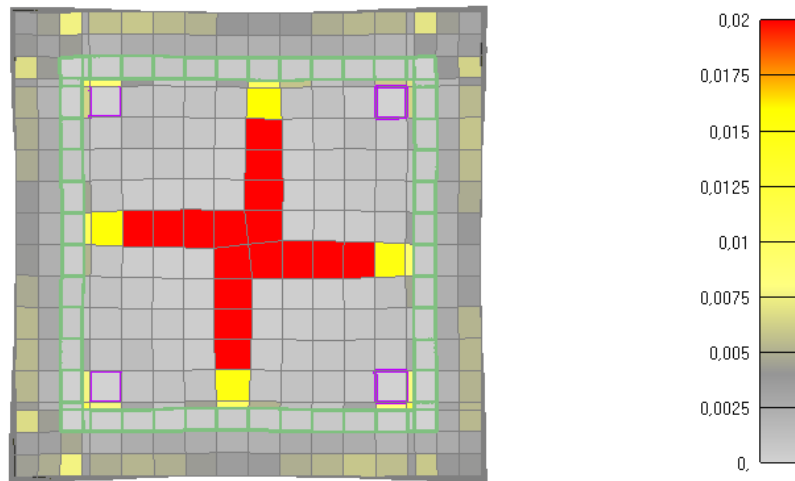
Slika 6.221: Prikaz pukotina za poprečni presjek stupa nakon 120 minuta požara (gore-sa sponama, dolje-bez spona) (KRAJ ZAGRIJAVANJA I POČETAK HLADENJA)

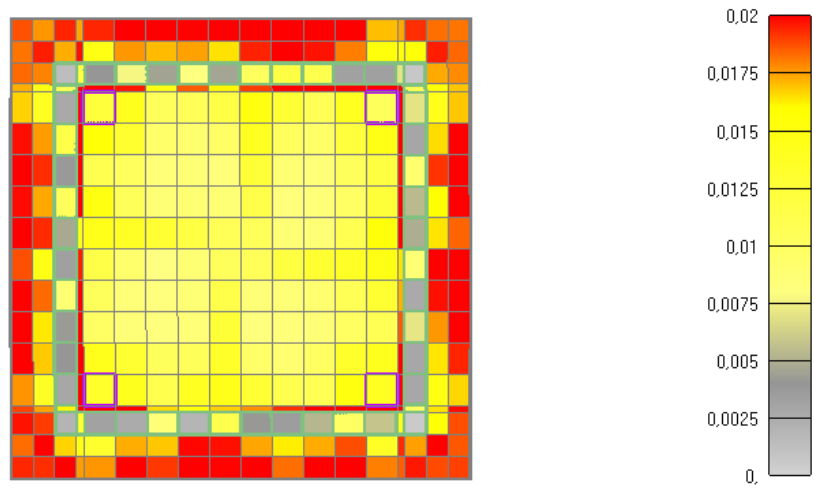
Slika 6.224: Prikaz pukotina za poprečni presjek stupa nakon 370 minuta  
(gore-sa sponama, dolje-bez spona) -KRAJ LINEARNOG I POČETAK KONSTANTNOG  
HLADENJA

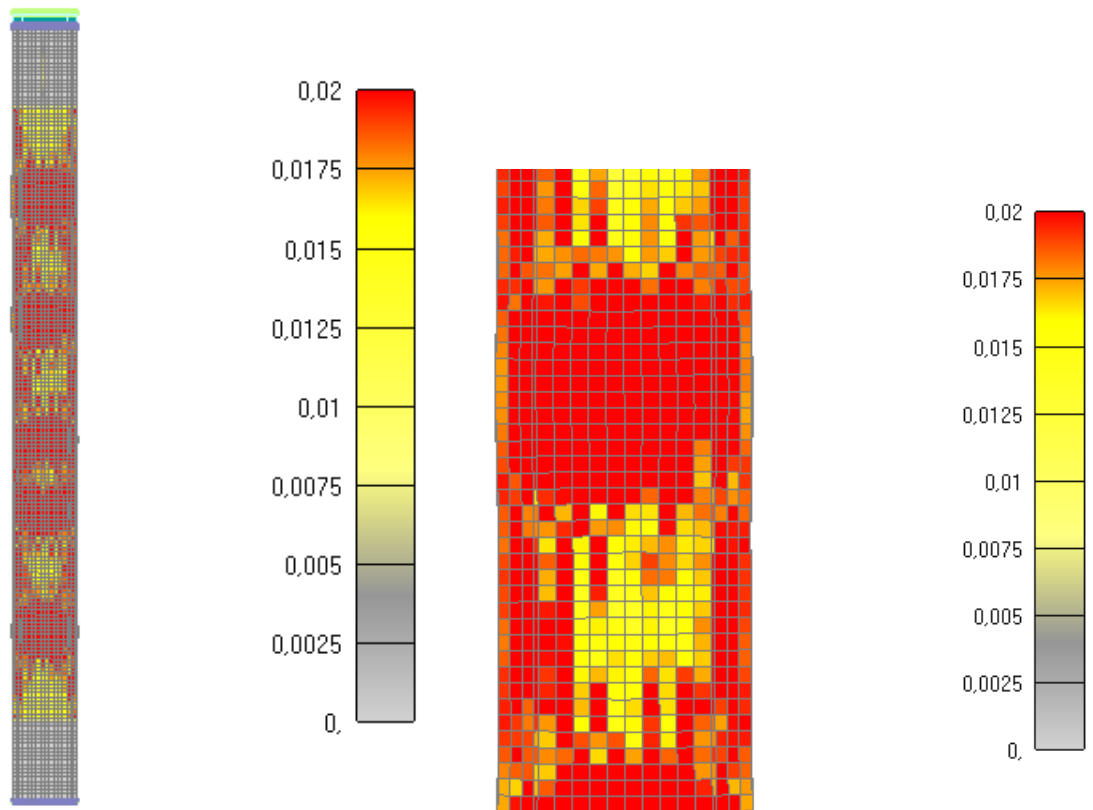
Slika 6.241: Prikaz pukotina za cijeli stup nakon 370 minuta  
(*lijevo-cijeli stup, desno-detalj stupa*) -KRAJ LINEARNOG HLAĐENJA  
I POČETAK KONSTANTNOG HLAĐENJA

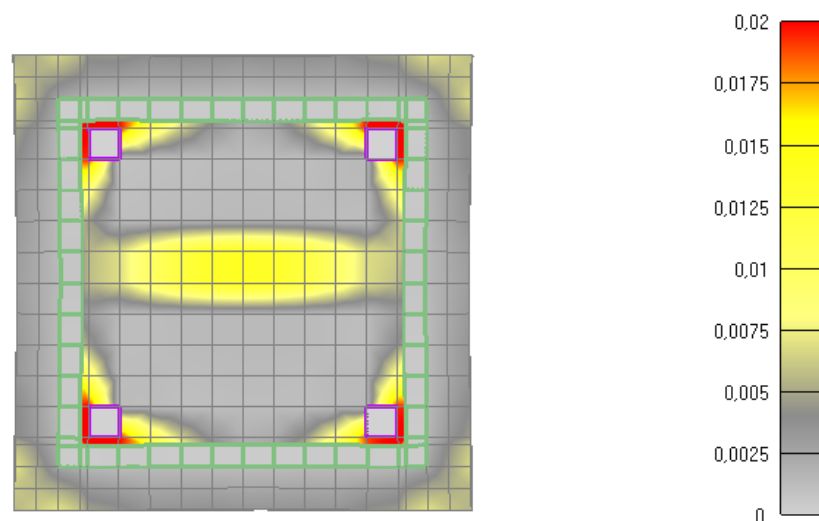
Slika 6.252: Prikaz pukotina za poprečni presjek stupa nakon 90 minuta (gore-sa sponama, dolje-bez spona)

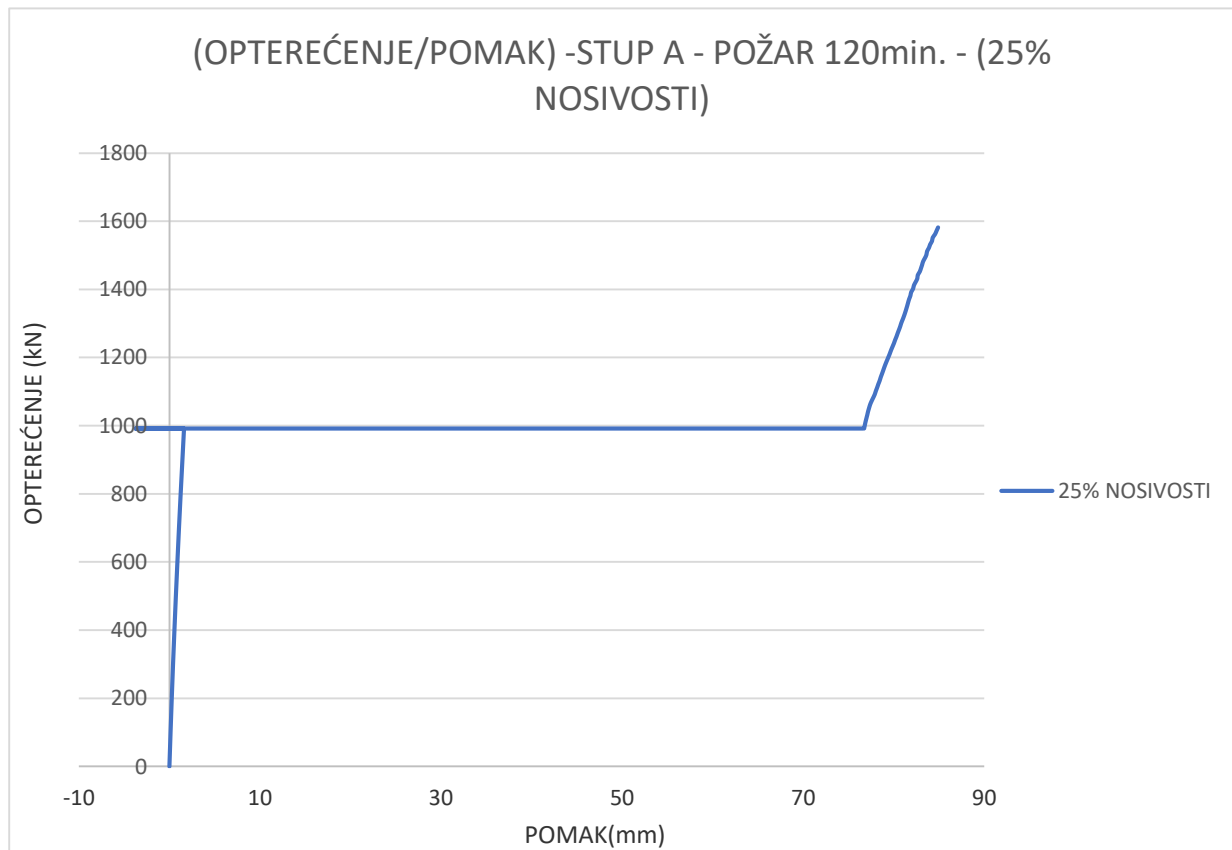
Slika 6.281: Prikaz dijagrama (opterećenje-pomak) za vrijeme požara od 120 minuta i različite intezitete opterećenja sile

Iz prethodnog dijagrama (opterećenje-pomak) može se vidjeti trenutke u kojima je došlo do loma stupa za različite iznose opterećenja. Sile djeluju u iznosima 25%, 35% i 50% od inicijalne nosivosti odnosno (992kN, 1450kN, i 2100kN). Na grafu je prikazan samo stup sa opterećenjem od 25% nosivosti zbog toga što su se stupovi s opterećenjem od 35% i 50% nosivosti srušili još za vrijeme požarnog procesa. Iz grafa se može vidjeti da se nakon završenog požarnog procesa nagib krivulje smanjio što u biti znači da su mehaničke karakteristike materijala narušene, a samim time i modul elastičnosti je smanjen. Sila pri kojoj se stup slomije za opterećenje prije požara od 992kN iznosi 1560kN.

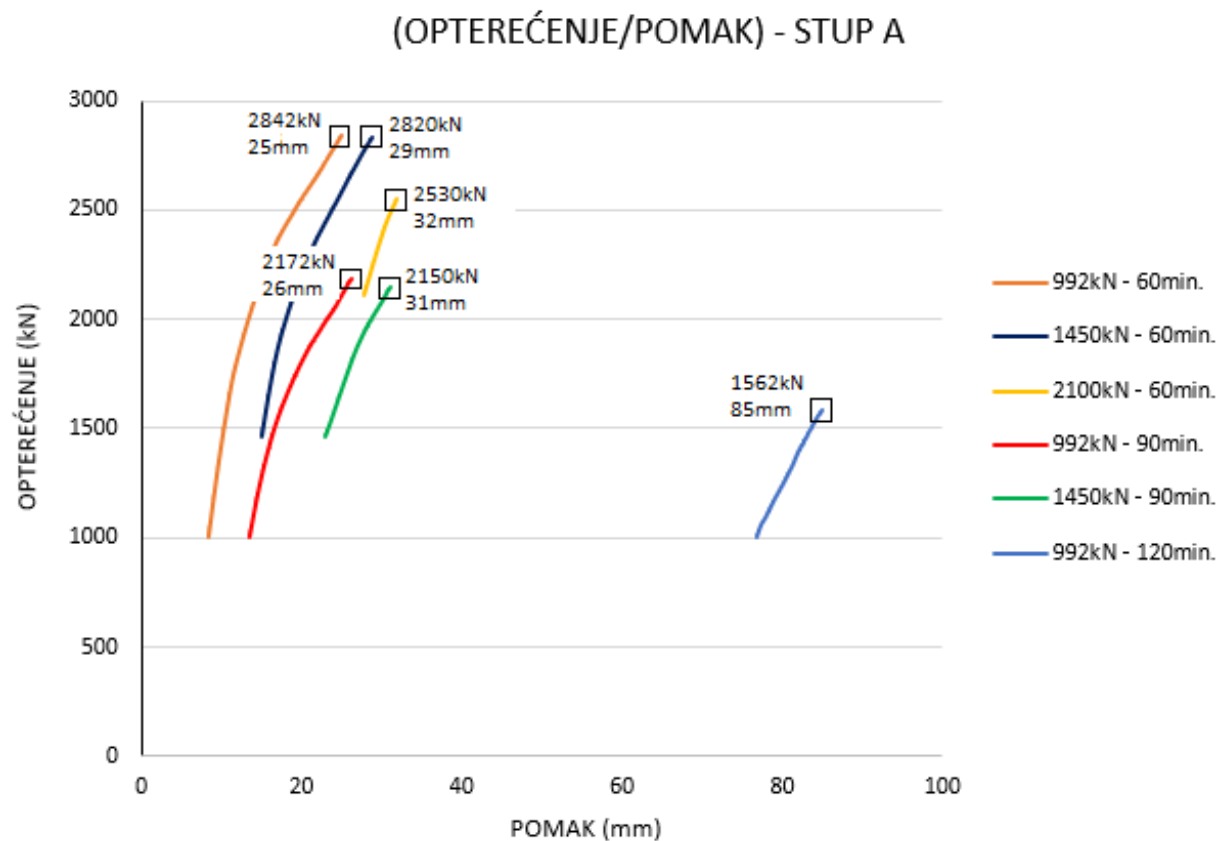
Slika 6.283: Prikaz dijagrama (opterećenje-pomak) i sile sloma stupova za kombinacije iz parametarske studije

Iz prethodnog dijagrama mogu se vidjeti sile sloma s njihovim pripadajućim pomacima za 6 kombinacija iz parametarske studije stupa A. Inicijalna nosivost stupa bez djelovanja požara iznosi 4154kN, a ove nosivosti iz dijagrama nakon djelovanja požara su sve redom manje od ove inicijalne u ovisnosti o djelovanju iznosa opterećenja na stup prije požara, i dužine djelovanja samog požarnog opterećenja. Na dijagramu u legendi mogu se vidjeti iznosi sile opterećenja od (992kN, 1450kN i 2100kN), što u prijevodu znači opterećenje od (25%,35% i 50%) od inicijalne nosivosti stupa. Može se vidjeti da krivulje sa duljinom požara od 60 minuta imaju najveću nosivost u intervalu od 2530-2840kN. Dvije “preživjele“ krivulje požara od 90 minuta imaju nosivost oko 2150kN, dok je sila sloma za jedinu “preživjelu“ kombinaciju za vrijeme trajanja požara od 120 minuta 1560kN. Treba naglasiti da krivulje prikazuju stanje nosivosti stupa nakon završenog požarnog procesa, tj. prikazuju vrijeme u kojemu djeluje postupan prirast sile opterećenja u inkrementima od 10kN do konačnog sloma stupa.
