Otpornost armiranobetonskog stupa izloženog djelovanju povišene temperature: 3D studija konačnim elementima

Master's thesis / Diplomski rad

University of Split, Faculty of Civil Engineering, Architecture and Geodesy / Sveučilište u Splitu, Fakultet građevinarstva, arhitekture i geodezije

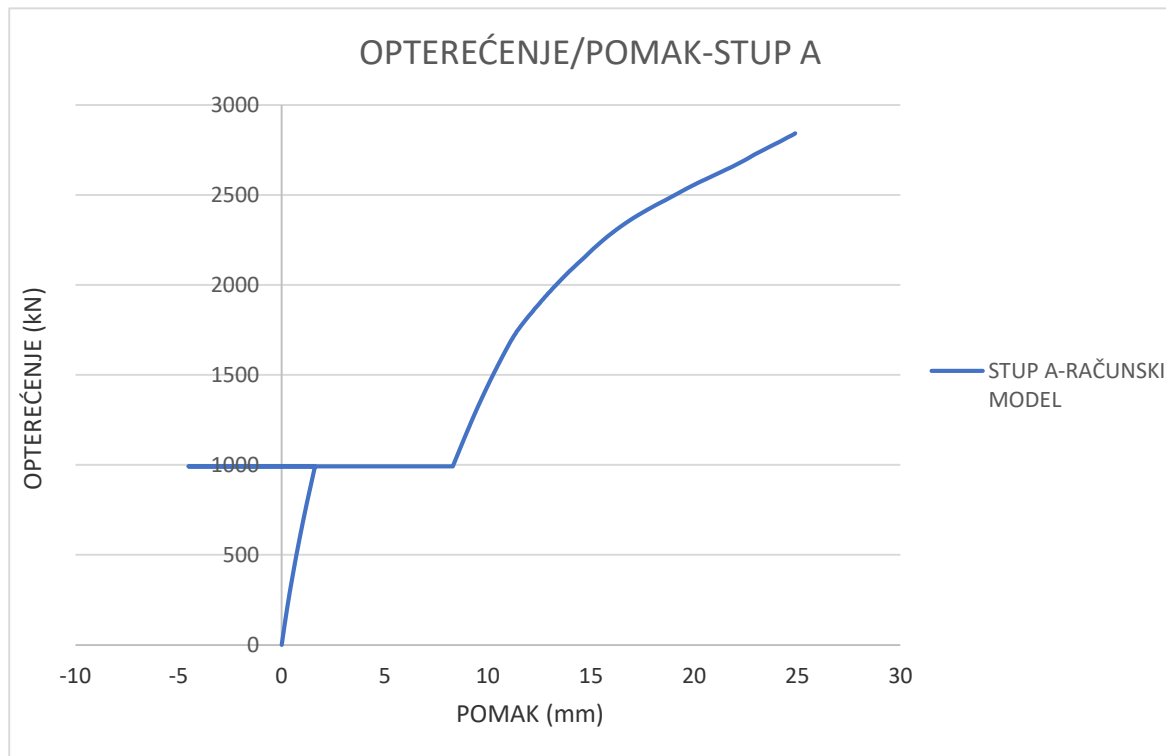
Slika 6.3: Prikaz dijagrama (opterećenje-pomak) za stup A

Prikazani dijagram opisuje kako se osni pomak stupa mijenja s djelovanjem opterećenja. Sila djeluje u iznosu od 25% od inicijalne nosivosti stupa, nakon sile djeluje požar i na kraju nakon što je stup ohlađen postupno se povećava sila u inkrementima do konačnog sloma stupa. Na dijagramu se može vidjeti kako je nagib krivulje (krutost) stupa drastično smanjena nakon što je na stup djelovao požar. Prikazani stup se slomio pri opterećenju od 2842kN, dok mjerena eksperimentalna čvrstoća stupa iznosi 2671kN što je poprilično dobro poklapanje stvarnog i eksperimentalnog modela.

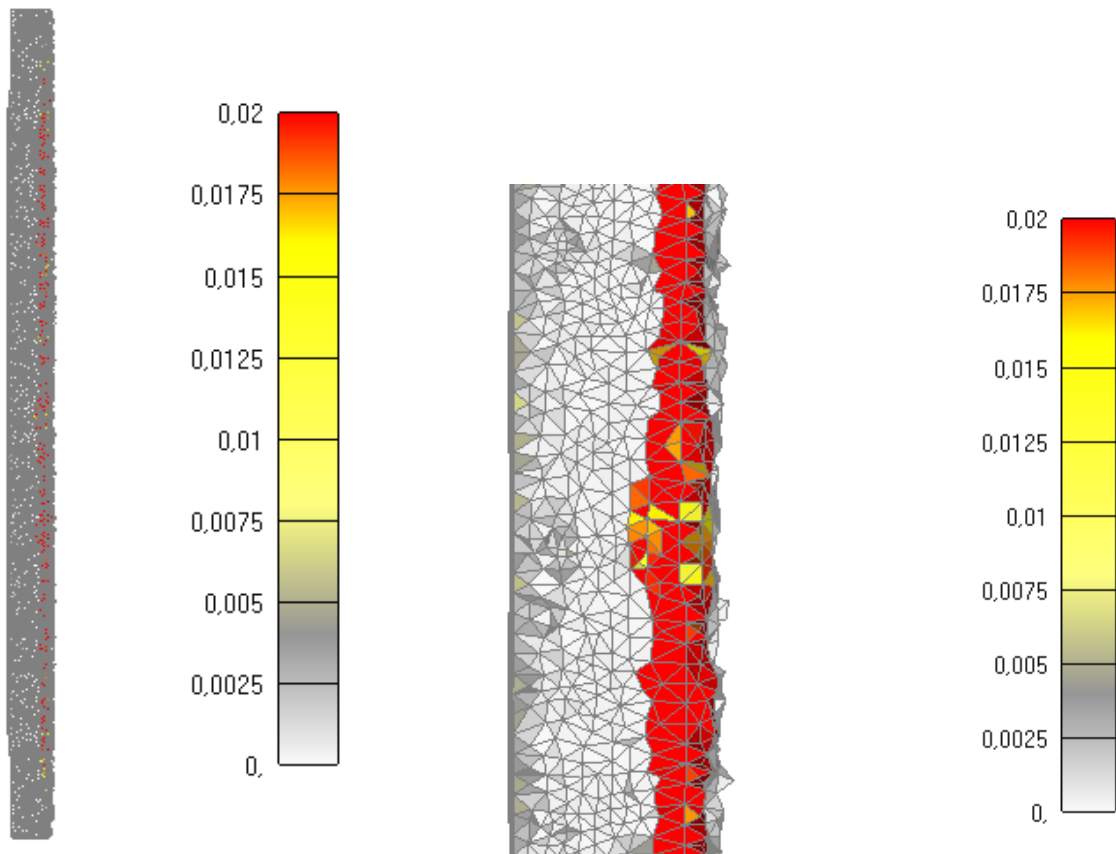
Slika 6.57: Prikaz pukotina za jednu četvrtinu stupa nakon 90 minuta
(*lijevo-cijeli stup, desno-detalj stupa*)

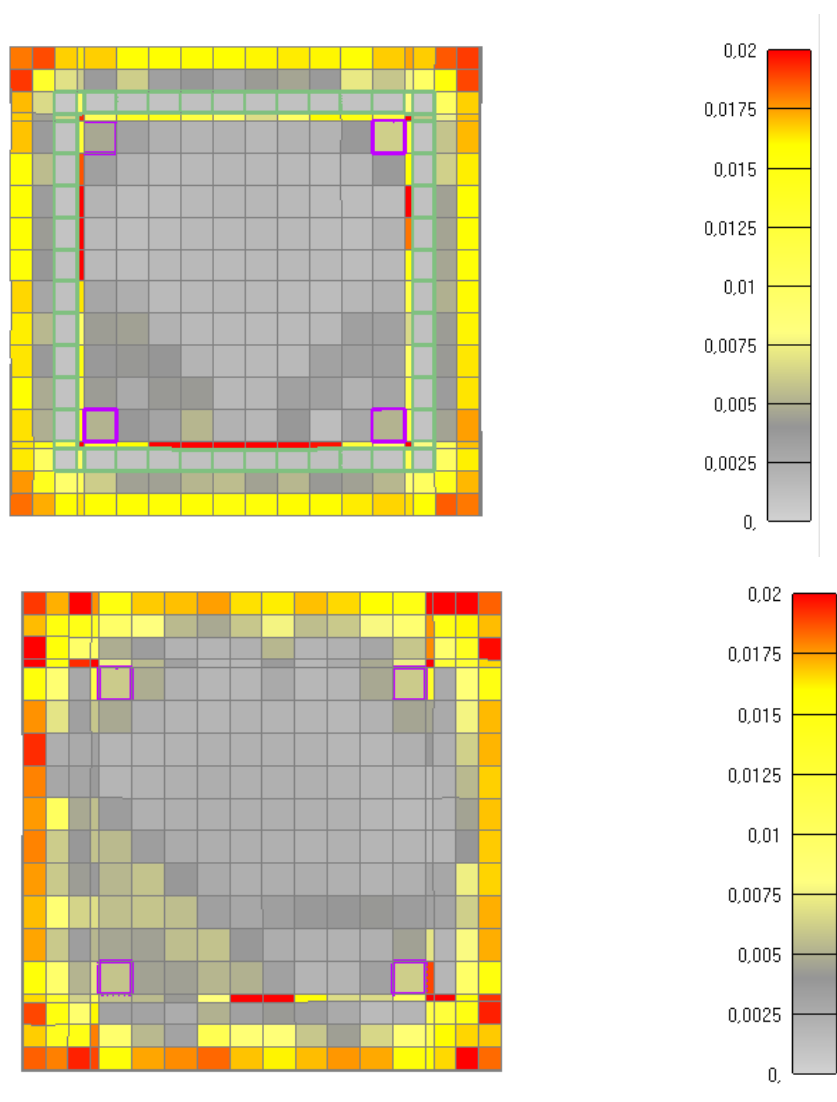
Slika 6.114: Prikaz pukotina za poprečni presjek stupa nakon 1615 minuta (gore-sa sponama, dolje-bez spona)-KRAJ KONSTANTNOG HLADENJA
