Analiza potresne ranjivosti zidanih zgrada sagrađenih od sredine 20. stoljeća do danas

Master's thesis / Diplomski rad

**ANALIZA POTRESNE RANJIVOSTI
ZIDANIH ZGRADA**

The aim of this thesis is to determine the vulnerability index of masonry buildings based on an assessment of 11 parameters, which are individually assessed and classified according to quality conditions from A (optimal) to D (unfavorable), sorted by their relative importance, according to weight values. Based on the obtained vulnerability index, it is necessary to determine the degree of endangerment of selected buildings. The results of the vulnerability index are presented on the example of twenty selected masonry buildings built in the construction period from 1949 to the present, and the same results are compared with each other. In this method, data on the parameters of the object that affect its vulnerability were collected (design, height, type of foundation, structural and non-structural elements, type and quality. After collecting data on the parameters of the object, the vulnerability index was calculated. The vulnerability index ranges from 0 to 438.75, but generally normalizes from 0 to 100, where 0 rep

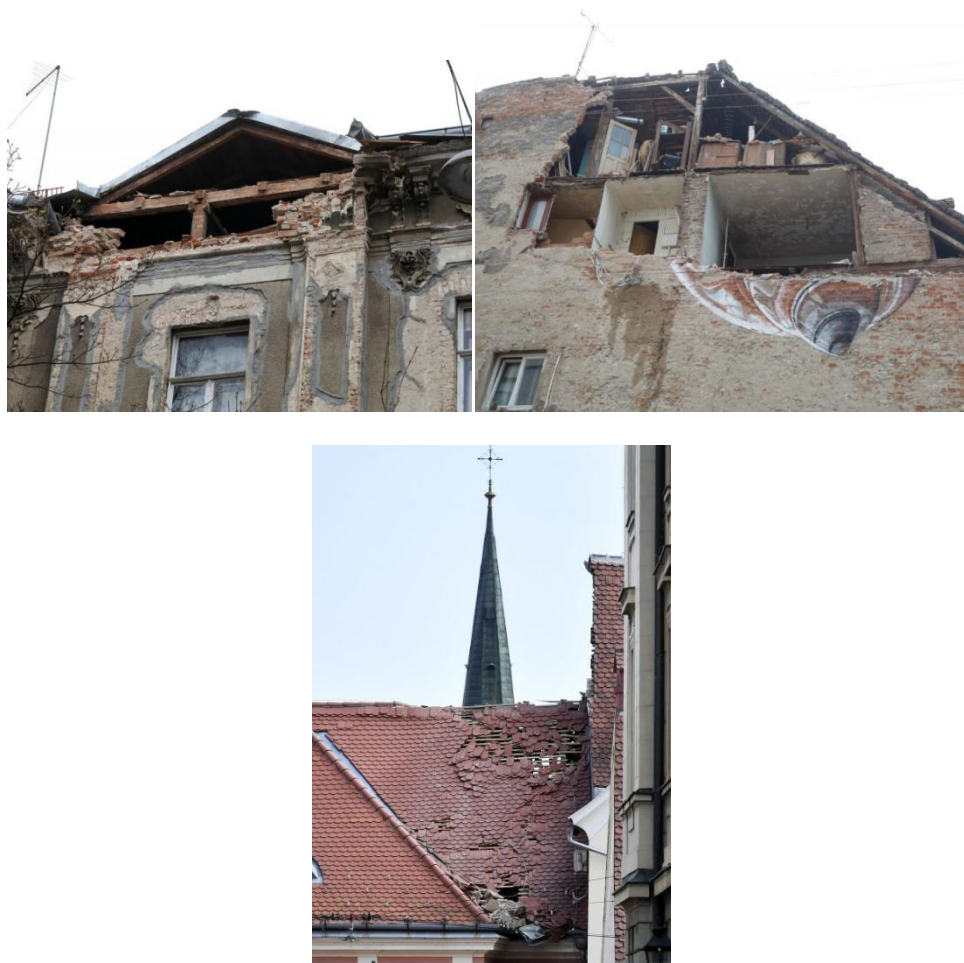
Slika 1. Utjecaj potresnih djelovanja na konstrukciju.

Potresna djelovanja utječu na konstrukciju od temelja do krova. Sljedeći pojmovi su temeljeni prema prikladnoj literaturi [4, 5]. Način temeljenja i dubina temelja je važan faktor pri djelovanju potresa. Potres pokušava destabilizirati konstrukciju, ali u prisustvu dobro izvedenih temelja oni učvršćuju istu konstrukciju, osim ako dođe do poremećaja u tlu kao što su klizišta ili likvefakcija. Stare zidane građevine u urbanim i ruralnim jezgrama poprimaju velika oštećenja u slučaju jakog potresa. Građevina posjeduje ranjivosti koje mogu biti pogubne i katastrofalne u slučaju djelovanja potresa. Kod starih zidanih zgrada to je najčešće manjak povezanosti i cjelovitosti same konstrukcije, ne ostvarene veze između okomitih zidova, te ne ostvarene veze između zidova i stropnih konstrukcija, gdje zbog navedenih nedostataka dolazi do odvajanja nosivih zidova u kutovima spoja, te time i do rušenja nosivih zidova koji su položeni okomito na ravninu djelovanja seizmičkog gibanja tla. Najčešće su i pojave dijagonalnih pukotina na zidovima, što dovodi do odvajanja zidova i konačnog urušenja, što je uzrokovano lošom

Potresna djelovanja će bez sumnje otkriti sve slabosti konstrukcije, jer će one biti razlog urušavanja građevine u potresu. Na slici (Slika 1.) možemo vidjeti utjecaje potresnih djelovanja na konstrukciju.

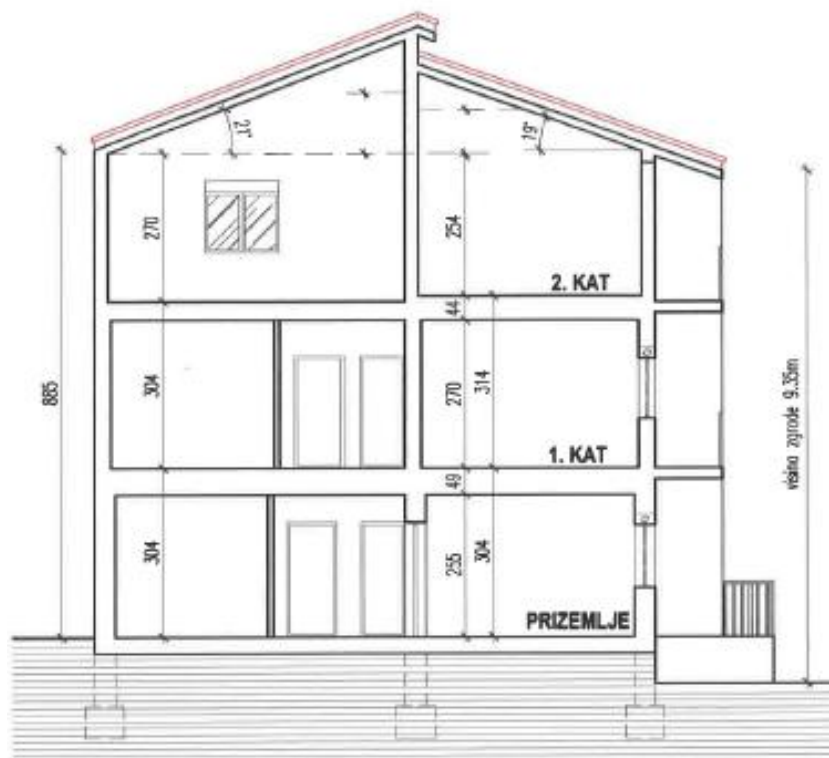
Slika 34. Presjek odabrane građevine. (Izvor – arhitektonski nacrti)

kata (P+2). Cijela građevina je sagrađena od betonskog bloka debljine 0,30 m, međukatne konstrukcije izvedene sustavom „ISTEG“, te krovne konstrukcije izvedene od armiranobetonske ploče debljine 0,12 m, pokrivenog pokrova sa crijepom. Predmetna građevina je pravilnog tlocrtnog oblika, sa postojanim izvedenim lođama. Građevina je izvedena na trakastim temeljima na neravnom terenu. Ukupna visina građevine od zaravnatog i uređenog terena do gornjeg ruba stropne konstrukcije zadnjeg kata na južnom dijelu iznosi 9,35m, a visina zgrade na sjevernom dijelu mjerena na isti način kao i na južnom dijelu iznosi 8,85 m. Detaljni podatci su dani tablicom (Tablica 31.), tlocrt prizemlja je prikazan na slici (Slika 33.), a presjek slikom (Slika 34.).

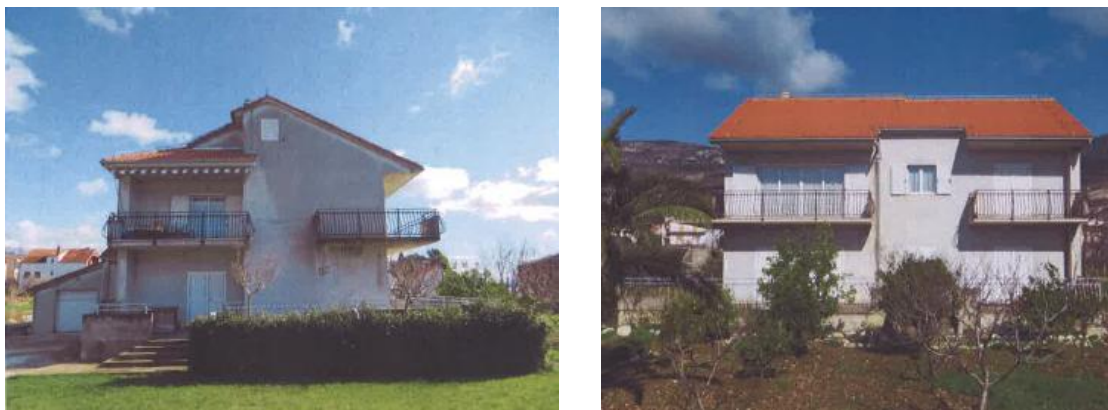
Slika 61. Izvedeno stanje predmetne građevine. (Preuzeto: Fotodokumentacija danim arhitektonskim snimkom)

Na prikazanim slikama (Slika 61.; 62.) možemo vidjeti izvedeno stanje odabrane građevine. Građevina je očuvanog stanja sve do danas.

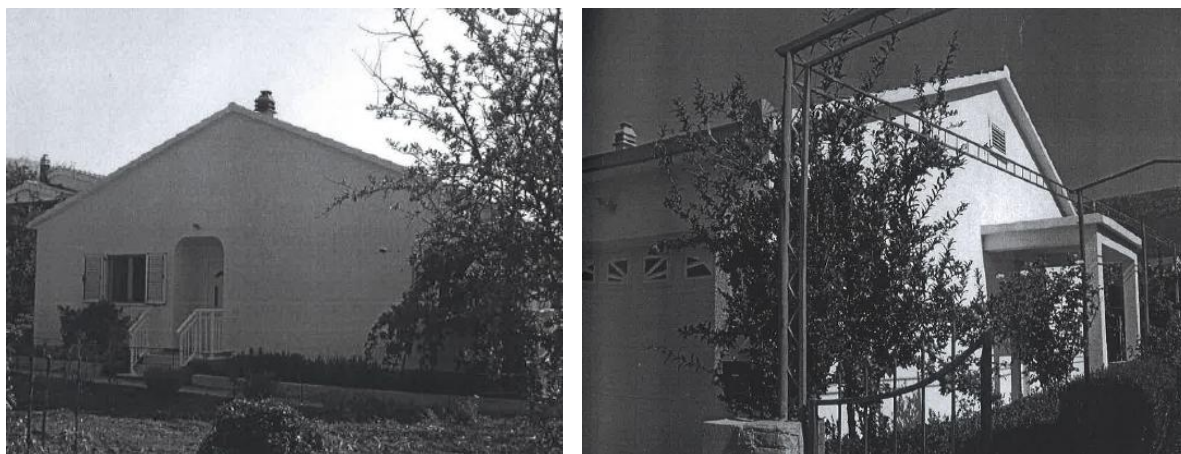
Slika 65. Izvedeno stanje predmetne građevine. (Preuzeto: Fotodokumentacija danim arhitektonskim snimkom)

Na prikazanim slikama (Slika 65.) možemo vidjeti izvedeno stanje odabrane građevine. Građevina je očuvanog stanja sve do danas.
