Analiza potresne ranjivosti zidanih zgrada sagrađenih od sredine 20. stoljeća do danas

Master's thesis / Diplomski rad

University of Split, Faculty of Civil Engineering, Architecture and Geodesy / Sveučilište u Splitu, Fakultet građevinarstva, arhitekture i geodezije

**ANALIZA POTRESNE RANJIVOSTI
ZIDANIH ZGRADA**

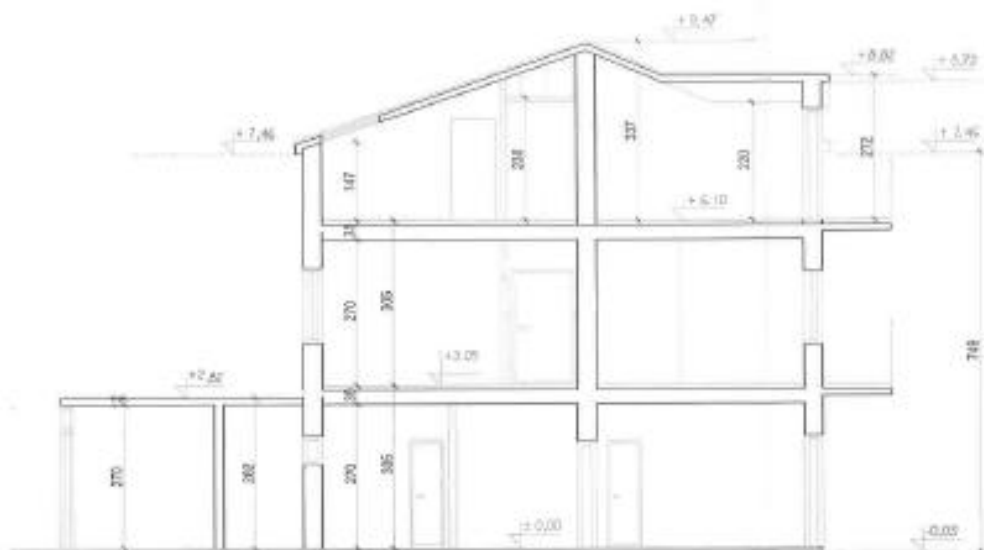
Slika 12. Presjek odabrane građevine. (Izvor – arhitektonski nacrti)

Predmetna građevina je podjeljana na dva dijela : građevina 1 istočni dio građevine i građevina 2 zapadni dio građevine. Istočni dio građevine sačinjava prizemlje i dva kata (P+2) , a zapadni dio građevne sačinjava prizemlje i kat (P+1). Međukatna konstrukcija je po cijeloj građevini izvedena sustavom „ISTEG“, a krovna konstrukcija nad istočnim dijelom je kosa dvostrešna krovna armiranobetonska ploča debljine 0,10 m pod nagibom 22°, a iznad zapadnog dijela je ravna armiranobetonska krovna ploča debljine 0,10 m. Nadogradnja je izvedena od blok opeke sa vertikalnim i horizontalnim serklažima. Građevina nije pravilnog tlocrtnog geometrijskog oblika. Građevina nema postojanih trijemova u prizemlju, a lođe su postojane u malim kvadraturama. Građevina nije u potpunosti izvedena do kraja sve do danas. Građevina je izvedena na temeljima. Ukupna visina od poda prizemlja do najvišeg dijela krova je 9,47 m. Detaljni podatci su dani tablicom (Tablica 10.), tlocrt prizemlja je prikazan na slici (Slika 11.), a presjek slikom (Slika 12.).
