Analiza potresne ranjivosti zidanih zgrada sagrađenih od sredine 20. stoljeća do danas

Master's thesis / Diplomski rad

**ANALIZA POTRESNE RANJIVOSTI
ZIDANIH ZGRADA**

The aim of this thesis is to determine the vulnerability index of masonry buildings based on an assessment of 11 parameters, which are individually assessed and classified according to quality conditions from A (optimal) to D (unfavorable), sorted by their relative importance, according to weight values. Based on the obtained vulnerability index, it is necessary to determine the degree of endangerment of selected buildings. The results of the vulnerability index are presented on the example of twenty selected masonry buildings built in the construction period from 1949 to the present, and the same results are compared with each other. In this method, data on the parameters of the object that affect its vulnerability were collected (design, height, type of foundation, structural and non-structural elements, type and quality. After collecting data on the parameters of the object, the vulnerability index was calculated. The vulnerability index ranges from 0 to 438.75, but generally normalizes from 0 to 100, where 0 rep

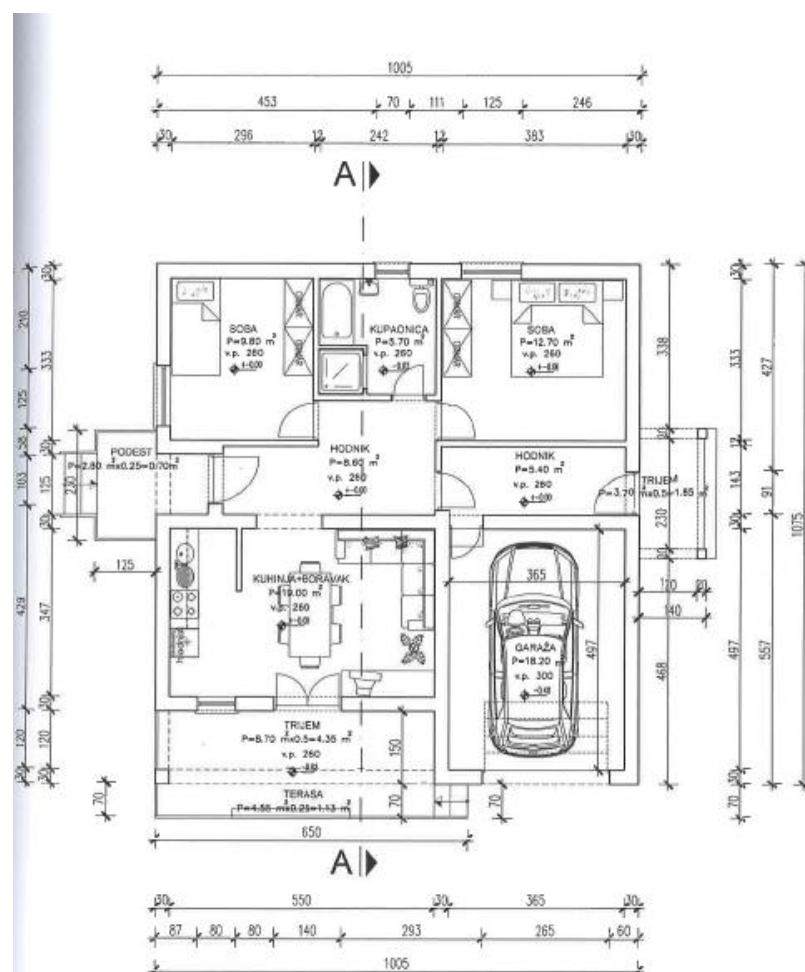
Slika 66. Tlocrt prizemlja odabrane građevine. (Izvor – arhitektonski nacrti)

Predmetna građevina je prizemnica izgrađena 2000tih godina u skladu sa HRN EN 1998-1:2011 [2]. Građevina je sagrađena od blok opeke debljine 0,30 m, sa vertikalnim i horizontalnim armiranobetonskim serklažima. Građevina je sagrađena na podnoj armiranobetonskoj ploči debljine 0,55 m. Međukatna konstrukcija je izvedena sustavom „FERT“, a krov je drven dvostrešan izveden sa drvenim gredama (rogovi) i letvama, pokriven mediteran crijepom i sa padom na sjeveroj i južnoj strani. Građevina ima trijem u prizemlju. Ukupna visina građevine od poda prizemlja do vrha sljemena iznosi 5,3 m. Građevina je pravilnog tlocrtnog oblika. Detaljni podatci su dani tablicom (Tablica 61.), tlocrt prizemlja je prikazan na slici (Slika 66.), a presjek slikom (Slika 67.).
