Analiza potresne ranjivosti zidanih zgrada sagrađenih od sredine 20. stoljeća do danas

Master's thesis / Diplomski rad

**ANALIZA POTRESNE RANJIVOSTI
ZIDANIH ZGRADA**

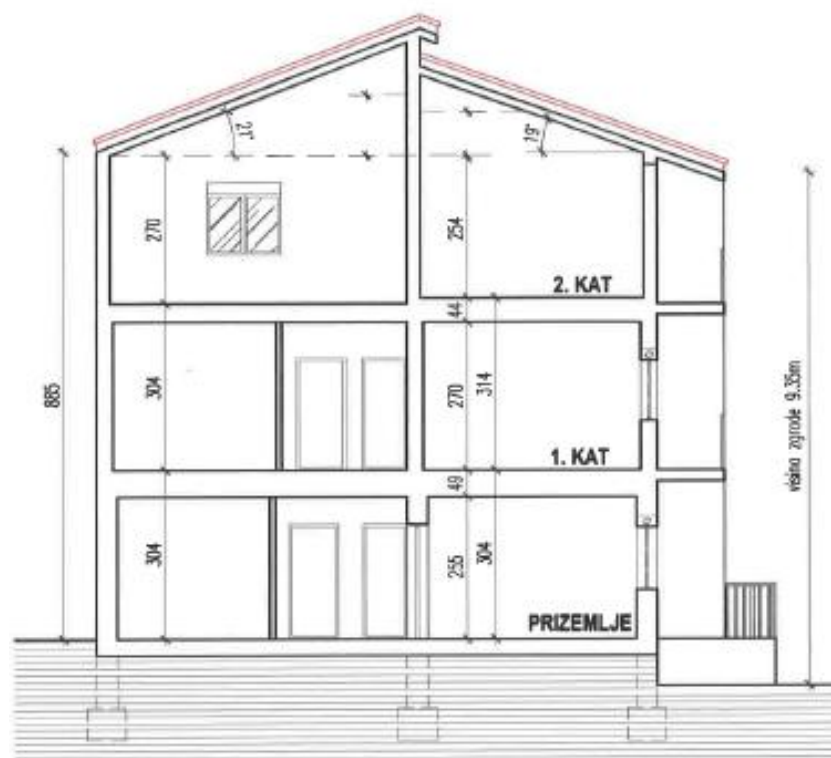
Slika 34. Presjek odabrane građevine. (Izvor – arhitektonski nacrti)

kata (P+2). Cijela građevina je sagrađena od betonskog bloka debljine 0,30 m, međukatne konstrukcije izvedene sustavom „ISTEG“, te krovne konstrukcije izvedene od armiranobetonske ploče debljine 0,12 m, pokrivenog pokrova sa crijepom. Predmetna građevina je pravilnog tlocrtnog oblika, sa postojanim izvedenim lođama. Građevina je izvedena na trakastim temeljima na neravnom terenu. Ukupna visina građevine od zaravnatog i uređenog terena do gornjeg ruba stropne konstrukcije zadnjeg kata na južnom dijelu iznosi 9,35m, a visina zgrade na sjevernom dijelu mjerena na isti način kao i na južnom dijelu iznosi 8,85 m. Detaljni podatci su dani tablicom (Tablica 31.), tlocrt prizemlja je prikazan na slici (Slika 33.), a presjek slikom (Slika 34.).
