Analiza potresne ranjivosti zidanih zgrada sagrađenih od sredine 20. stoljeća do danas

Master's thesis / Diplomski rad

University of Split, Faculty of Civil Engineering, Architecture and Geodesy / Sveučilište u Splitu, Fakultet građevinarstva, arhitekture i geodezije

**ANALIZA POTRESNE RANJIVOSTI
ZIDANIH ZGRADA**

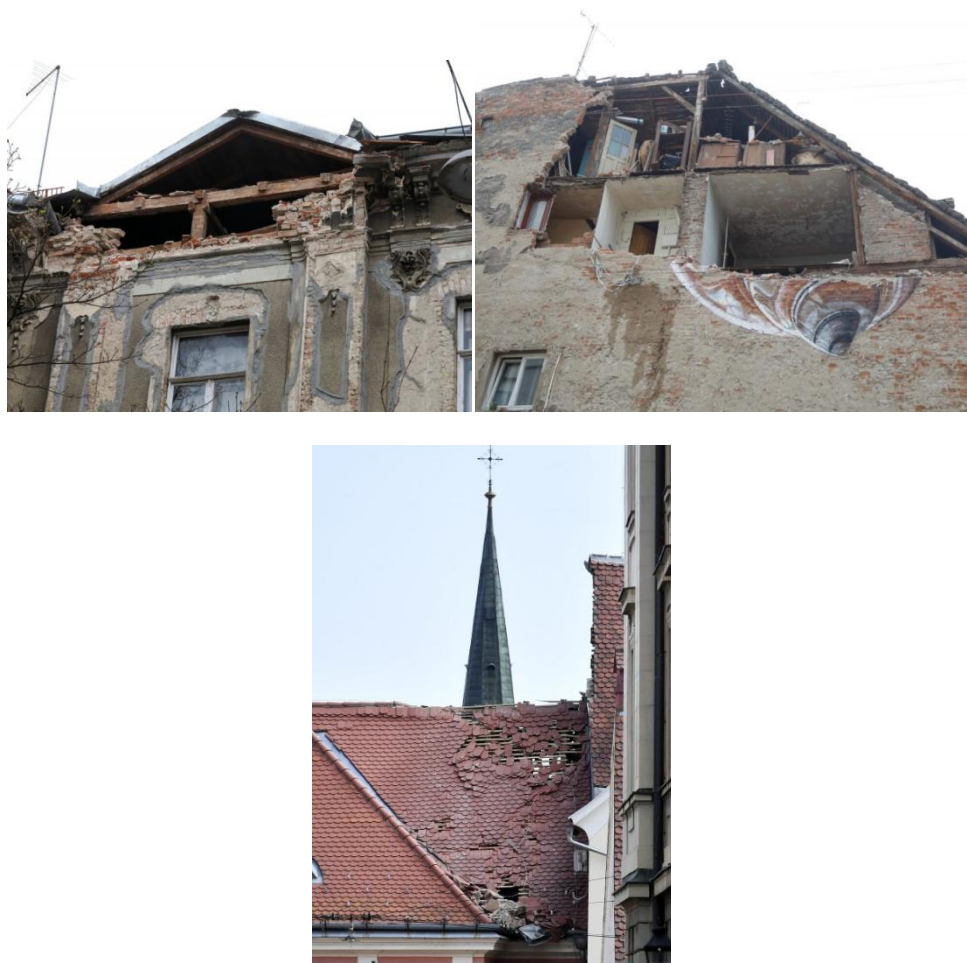
Potresna djelovanja će bez sumnje otkriti sve slabosti konstrukcije, jer će one biti razlog urušavanja građevine u potresu. Na slici (Slika 1.) možemo vidjeti utjecaje potresnih djelovanja na konstrukciju.

Slika 1. Utjecaj potresnih djelovanja na konstrukciju.

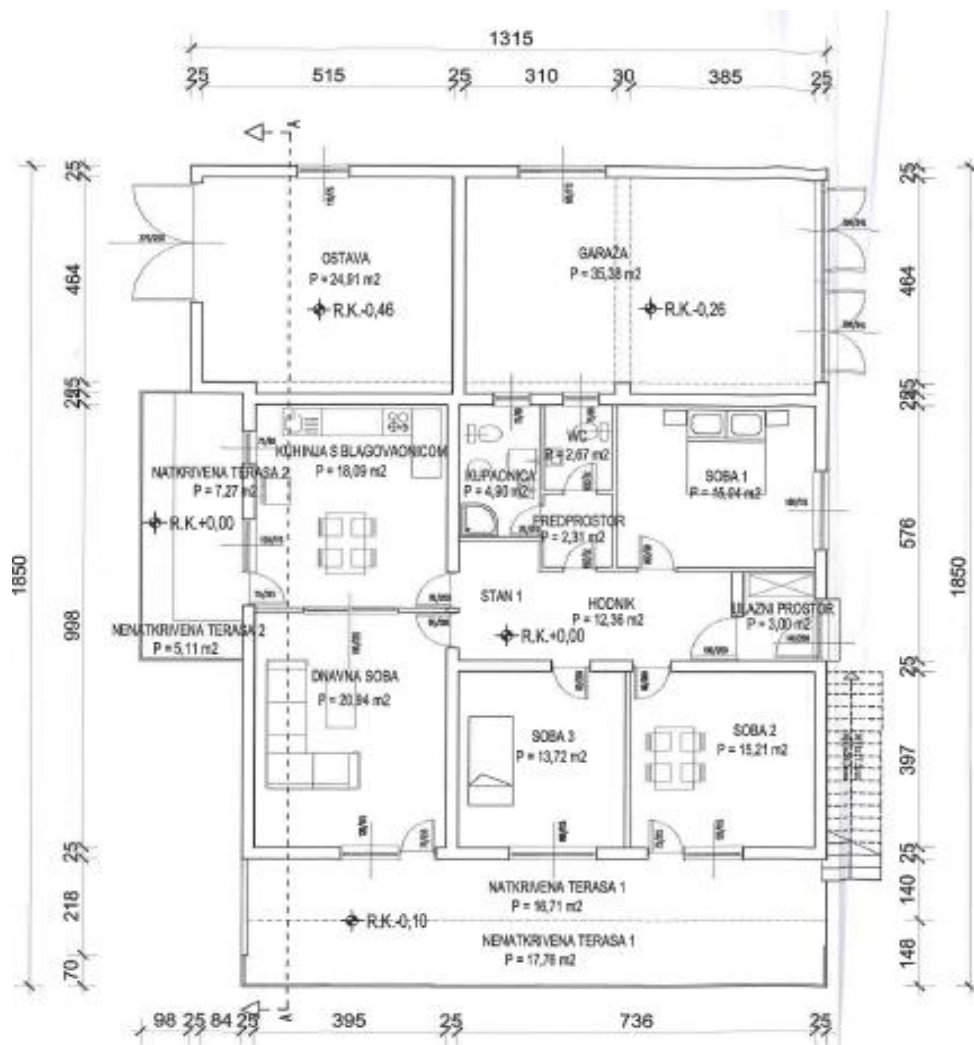
Slika 43. Tlocrt prizemlja odabrane građevine. (Izvor – arhitektonski nacrti)

Predmetna građevina je nastala u 1978. godine, sačinjavajući tada prizemlje i kat (P+1), a 1980. godine građevina je nadograđivana, nadograđen je drugi kat. Građevina je izvedena na armiranobetonskim temeljnim trakama. Nosivi zidovi u prizemlju i na oba kata su izvedeni od betonskih blokova debljine 0,25 m, omeđenih sa armiranobetonskim serklažima. Međukatna konstrukcija je izvedena sustavom „Voljak“, debljine 0,20 m, koja djeluje kao kruta dijafagma, dobro povezana sa nosivim zidovima. Konstrukcija krova je izvedena sustavom „FERT“. Katnost građevine je određena na prizemlje i dva kata (P+2). Zidovi su čvrsti i dobro povezani. Ukupna visina građevine od poda prizemlja do vrha sljemena iznosi 9,94 m. Građevina je pravilnog tlocrtnog oblika. Detaljni podatci su dani tablicom (Tablica 40.), tlocrt prizemlja je prikazan na slici (Slika 43.), a presjek slikom (Slika 44.).

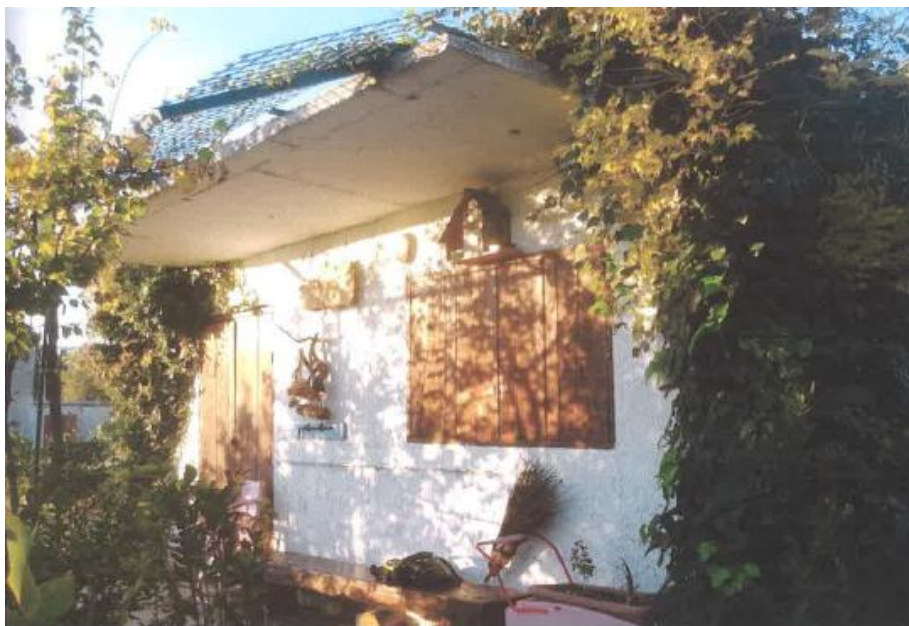
Slika 55. Izvedeno stanje predmetne građevine. (Preuzeto: <https://www.google.com/maps/>)

Na prikazanoj slici (Slika 55.) možemo vidjeti izvedeno stanje odabrane građevine. Građevina je očuvanog stanja sve do danas.

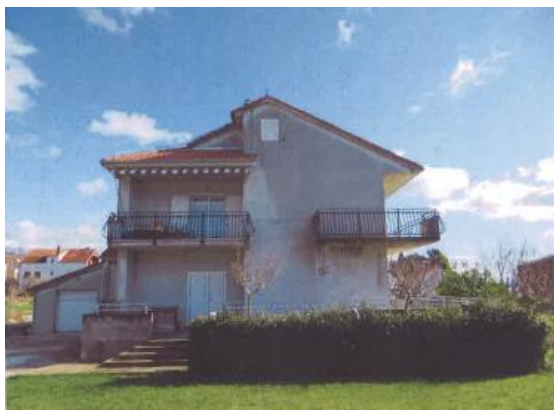
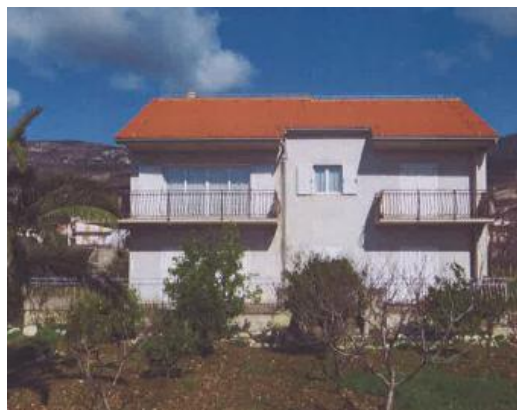
Slika 61. Izvedeno stanje predmetne građevine. (Preuzeto: Fotodokumentacija danim arhitektonskim snimkom)

Na prikazanim slikama (Slika 61.; 62.) možemo vidjeti izvedeno stanje odabrane građevine. Građevina je očuvanog stanja sve do danas.

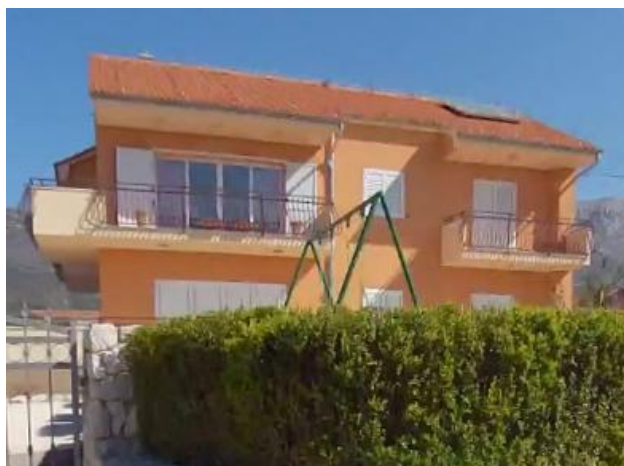
Slika 62. Izvedeno stanje predmetne građevine iz 2019. godine. (Preuzeto: <https://www.google.com/maps/>)

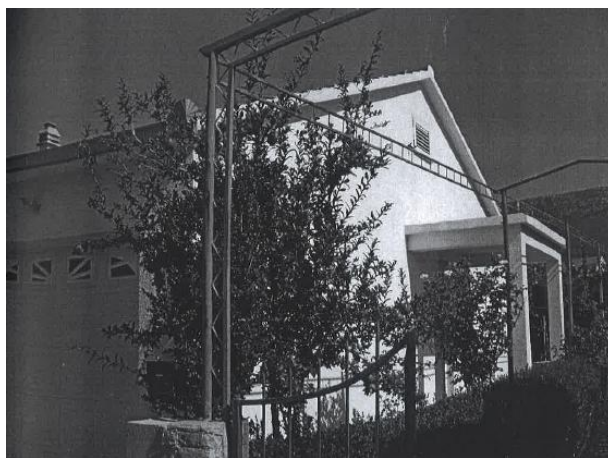
Slika 65. Izvedeno stanje predmetne građevine. (Preuzeto: Fotodokumentacija danim arhitektonskim snimkom)

Na prikazanim slikama (Slika 65.) možemo vidjeti izvedeno stanje odabrane građevine. Građevina je očuvanog stanja sve do danas.
