Analiza potresne ranjivosti zidanih zgrada sagrađenih od sredine 20. stoljeća do danas

Master's thesis / Diplomski rad

**ANALIZA POTRESNE RANJIVOSTI
ZIDANIH ZGRADA**

The aim of this thesis is to determine the vulnerability index of masonry buildings based on an assessment of 11 parameters, which are individually assessed and classified according to quality conditions from A (optimal) to D (unfavorable), sorted by their relative importance, according to weight values. Based on the obtained vulnerability index, it is necessary to determine the degree of endangerment of selected buildings. The results of the vulnerability index are presented on the example of twenty selected masonry buildings built in the construction period from 1949 to the present, and the same results are compared with each other. In this method, data on the parameters of the object that affect its vulnerability were collected (design, height, type of foundation, structural and non-structural elements, type and quality. After collecting data on the parameters of the object, the vulnerability index was calculated. The vulnerability index ranges from 0 to 438.75, but generally normalizes from 0 to 100, where 0 rep

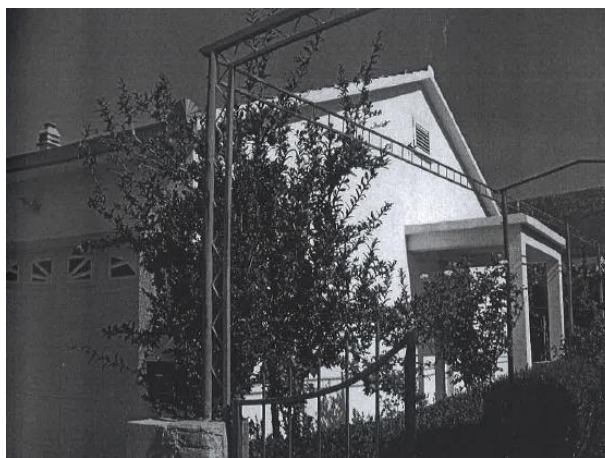
Slika 65. Izvedeno stanje predmetne građevine. (Preuzeto: Fotodokumentacija danim arhitektonskim snimkom)

Na prikazanim slikama (Slika 65.) možemo vidjeti izvedeno stanje odabrane građevine. Građevina je očuvanog stanja sve do danas.

Predmetna građevina je prizemnica izgrađena 2000tih godina u skladu sa HRN EN 1998-1:2011 [2]. Građevina je sagrađena od blok opeke debljine 0,30 m, sa vertikalnim i horizontalnim armiranobetonskim serklažima. Građevina je sagrađena na podnoj armiranobetonskoj ploči debljine 0,55 m. Međukatna konstrukcija je izvedena sustavom „FERT“, a krov je drven dvostrešan izveden sa drvenim gredama (rogovi) i letvama, pokriven mediteran crijepom i sa padom na sjeveroj i južnoj strani. Građevina ima trijem u prizemlju. Ukupna visina građevine od poda prizemlja do vrha sljemena iznosi 5,3 m. Građevina je pravilnog tlocrtnog oblika. Detaljni podaci su dani tablicom (Tablica 61.), tlocrt prizemlja je prikazan na slici (Slika 66.), a presjek slikom (Slika 67.).
