Analiza potresne ranjivosti zidanih zgrada sagrađenih od sredine 20. stoljeća do danas

Master's thesis / Diplomski rad

2020

University of Split, Faculty of Civil Engineering, Architecture and Geodesy / Sveučilište u Splitu, Fakultet građevinarstva, arhitekture i geodezije

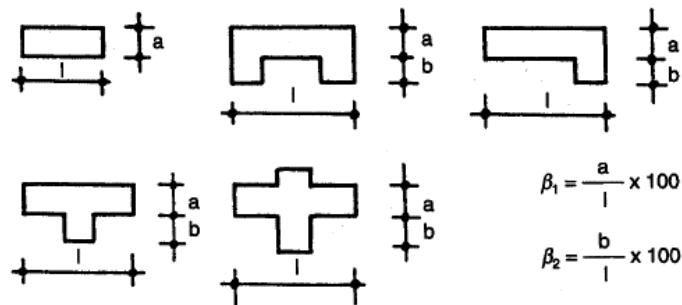
Potrebno je procjeniti ovaj parametar na način da analiziramo omjer kraće i duže stranice β_1 , ako je riječ o pravokutnoj tlocrtnoj građevini. U slučaju nepravilnoga tlocrta uz omjer β_1 , također je potrebno uzeti u obzir i veličinu koja odstupa od pravokutnoga oblika β_2 . Srvstavanje zgrada prema razredima odvija se na osnovu dobivenih veličina β_1 i β_2 (Slika 2.) , ali za najgore i najnepovoljnije uvjete [6, 7].

Slika 2. Prikaz određivanja veličina β_1 i β_2 .

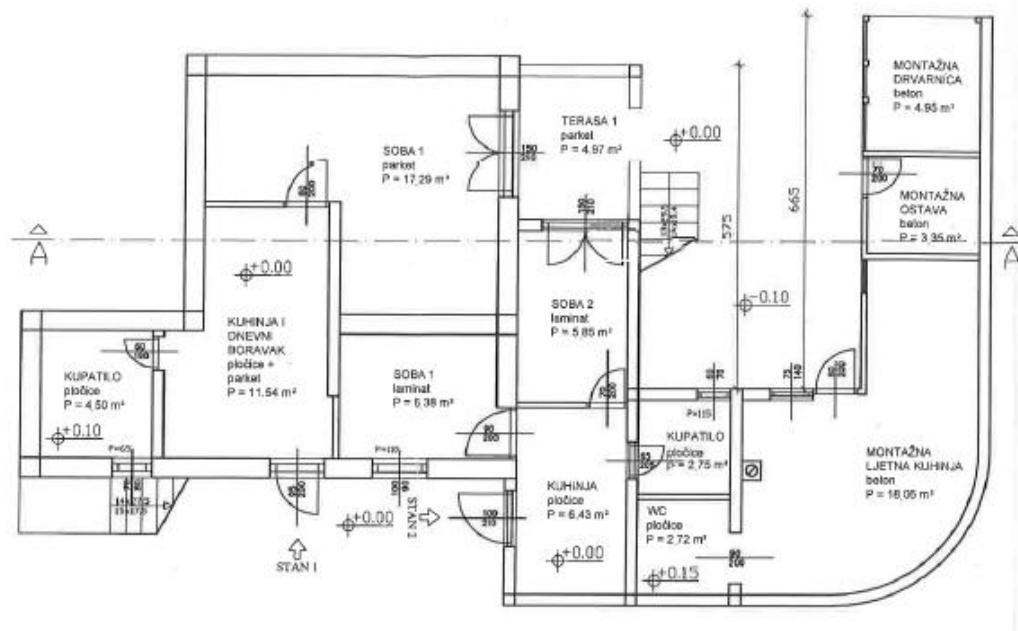
Slika 4. Tlocrt odabrane građevine. (Izvor – arhitektonski snimak)

Predmetna građevina je izgrađena prije 1968. godine, sačinjavajući u početnom stanju prizemlje i kat (P+1). Zidovi prvobitne gradnje su izvedeni od različitog materijala, od kamena u betonu, injektiranog kamena, te od betona debljine od 0,25 do 0,50 m. Građevina je nadograđena 1980tih sa još jednom etažom koja čini potkrovле i proširen je dio na zapadnom dijelu. Katnost izvedenog stanja sačinjava prizemlje, kat i potkrovle (P+1+Pk). Zidovi nadograđenog dijela su građeni od blok opeke debljine 0,25 m. Međukatna konstrukcija je sačinjena od armiranobetonske ploče debljine 0,15 m, te kao takva djeluje kao kruta dijafragma. Krovna konstrukcija je kosa dvostrešna armiranobetonska ploča debljine 0,12 m. Svijetla visina od poda prizemlja do kata iznosi 2,82 m, od poda kata do poda potkrovla iznosi 2,85 m, od poda potkrovla do vrha sljemena iznosi 3,1 m, a ukupna visina od poda prizemlja do vrha sljemena iznosi 8,77 m. Građevina nije pravilnog tlocrtnog geometrijskog oblika i nema sadržane trijmove i lođe. Građevina je sagrađena na emeljnoj ploči. Detaljni podatci su dani tablicom (Tablica 4.), tlocrt prizemlja je prikazan na slici (Slika 4.), a presjek slikom (Slika 5.).

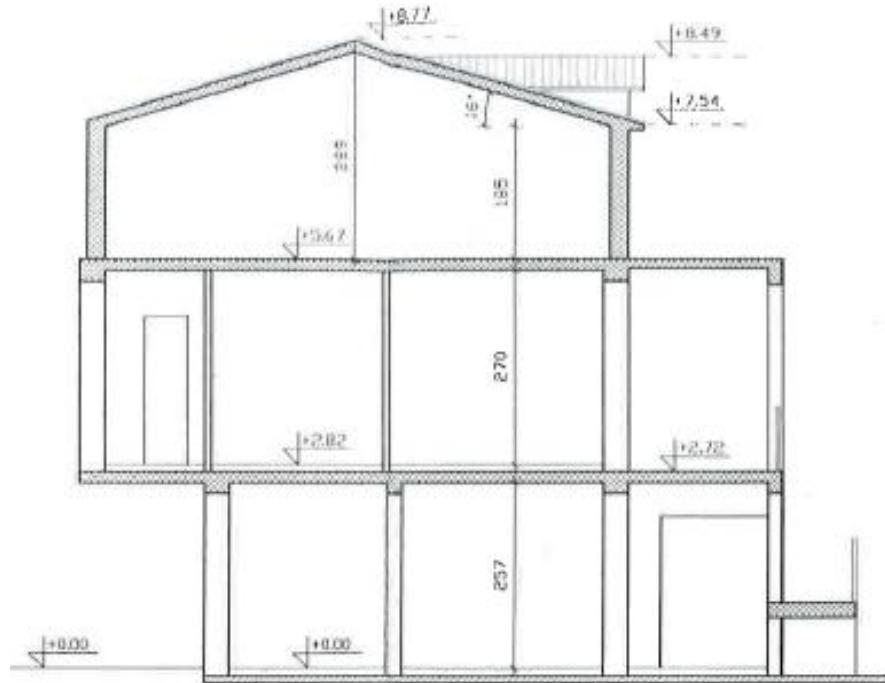
Slika 5. Presjek odabrane građevine. (Izvor – arhitektonski snimak)

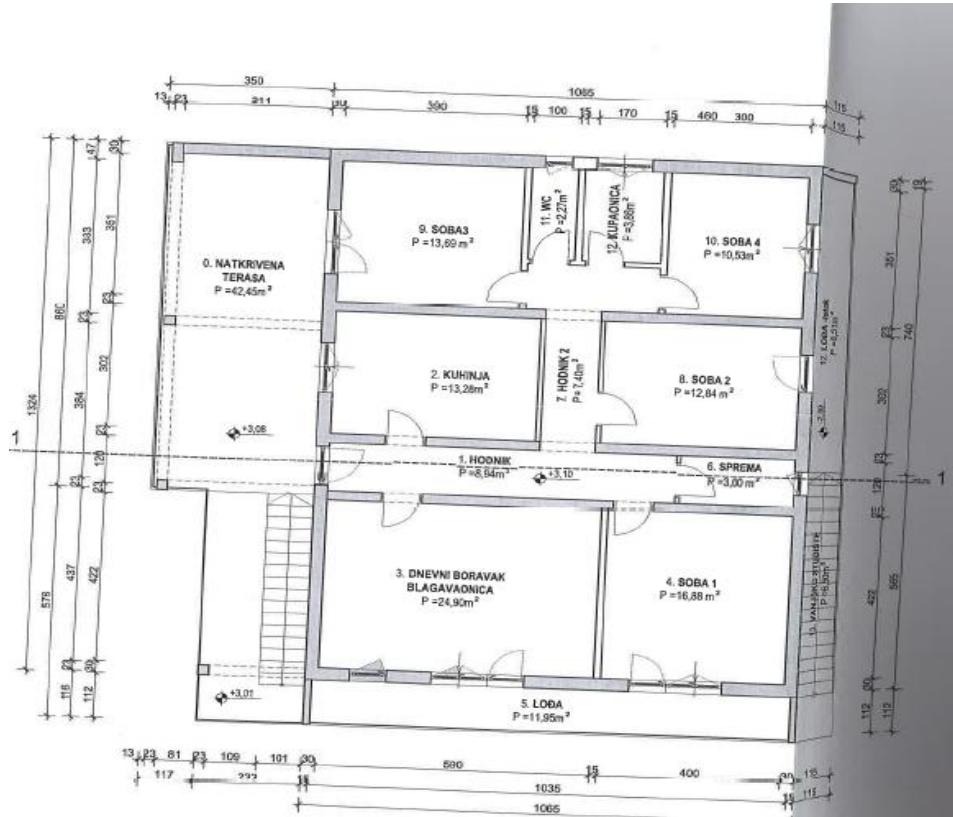
Slika 7. Tlocrt odabrane građevine. (Izvor – arhitektonski snimak)

pravilnog tlocrtnog geometrijskog oblika. Detaljni podaci su dani tablicom (Tablica 7.), tlocrt prizemlja je prikazan na slici (Slika 7.), a presjek slikom (Slika 8.).

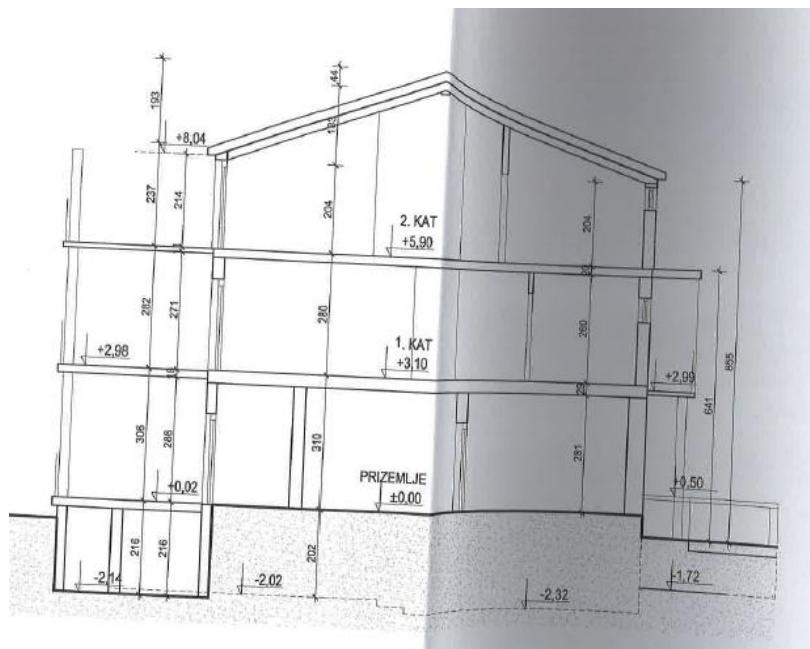
Slika 8. Presjek odabrane građevine. (Izvor – arhitektonski snimak)

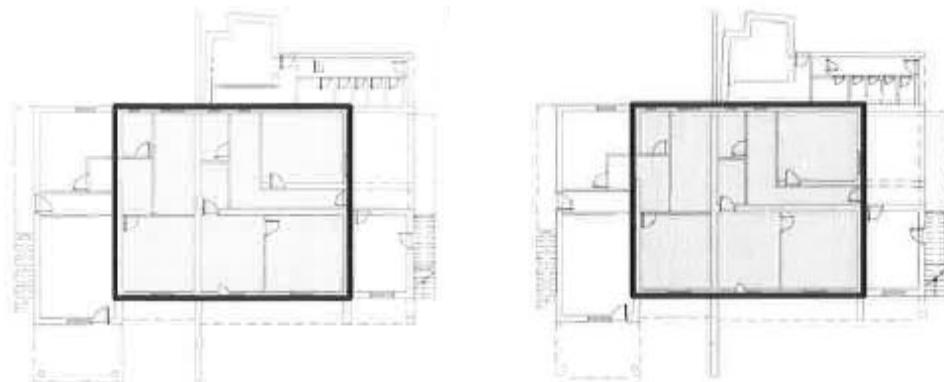
Slika 10. Prikaz prvobitne izvedbe (Podebljani pravokutnik) i naknadno dograđenog dijela u prizemlju i na katu. (Izvor: Arhitektonski nacrti)

Vrijeme građenja predmetne građevine je započelo 1959. godine, gdje je prvobitna izvedba građevine sačinjavala prizemlje i kat (P+1), koji su građeni sa betonskim blokom, bez vertikalnih i horizontalnih serklaža. Predmetna građevina je 1981. godine dograđena, te su prošireni gabariti prizemlja i prvog kata, te je nadograđen drugi kat. Na prikazanoj slici (Slika 10.) možemo vidjeti da je podebljani pravokutnik zapravo prikaz prvobitne izvedbe, a sve okolo toga je dograđeni dio u prizemlju i na katu.

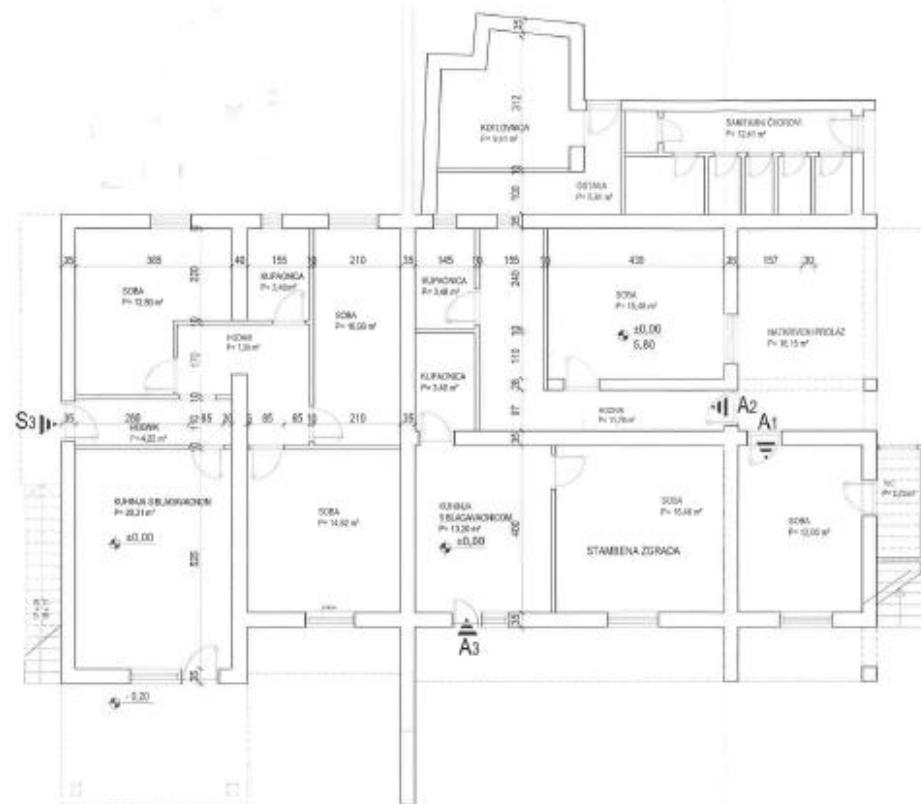
Slika 11. Tlocrt prizemlja odabrane građevine. (Izvor – arhitektonski nacrti)

Predmetna građevina je podjeljana na dva dijela : građevina 1 istočni dio građevine i građevina 2 zapadni dio građevine. Istočni dio građevine sačinjava prizemlje i dva kata (P+2) , a zapadni dio građevne sačinjava przemlje i kat (P+1). Međukatna konstrukcija je po cijeloj građevini izvedena sustavom „ISTEG“, a krovna konstrukcija nad istočnim dijelom je kosa dvostrešna krovna armiranobetonska ploča debljine 0,10 m pod nagibom 22° , a iznad zapadnog dijela je ravna armiranobetonska krovna ploča debljine 0,10 m. Nadogradnja je izvedena od blok opeke sa vertikalnim i horizontalnim serklažima. Građevina nije pravilnog tlocrtnog geometrijskog oblika. Građevina nema postojanih trijemova u prizemlju, a lože su postojane u malim kvadraturama. Građevina nije u potpunosti izvedena do kraja sve do danas. Građevina je izvedena na temeljima. Ukupna visina od poda prizemlja do najvišeg dijela krova je 9,47 m. Detaljni podatci su dani tablicom (Tablica 10.), tlocrt prizemlja je prikazan na slici (Slika 11.), a presjek slikom (Slika 12.).

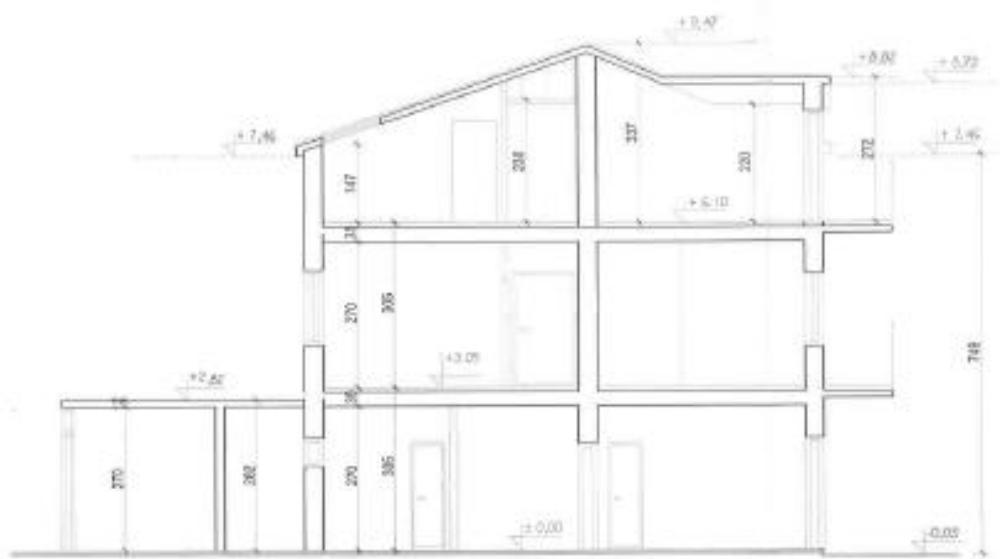
Slika 12. Presjek odabrane građevine. (Izvor – arhitektonski nacrti)

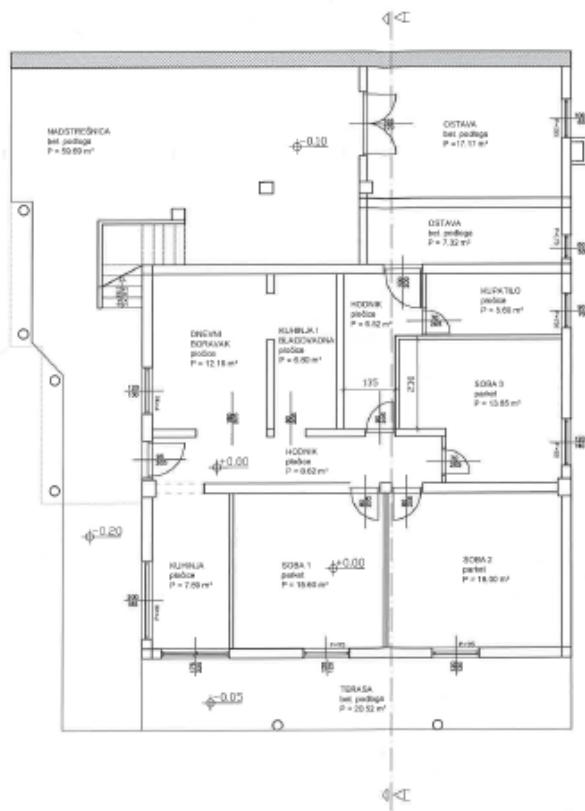
Slika 14. Tlocrt odabrane građevine. (Izvor – arhitektonski snimak)

Predmetna građevina je nastala u periodu od 1959.-1962. godine., sačinjavajući prizemlje i kat (P+1). Građevina je nadograđena 1980tih, te je izvedena još jedna etaža, pa je izvedeno stanje katnosti predmetne građevine prizemlje, kat i potkrovле (P+1+Pk). Prvobitna izgradnja je sagrađena od betonskog bloka, a nadogradnja od blok opeke. Nadogradnjom nisu izmjenjeni tlocrtni gabariti. Građevina je izvedena na temeljnim traka, a nosivi zidovi iznad temelja su debljine 0,25 m, omeđeni sa horizontalnim i vertikalnim armiranobetonskim serklažima. Zidovi su čvrsti i dobro povezani. Međukatna konstrukcija je izvedena od armiranobetonske ploče debljine 0,15 m, koja kao takva djeluje kao kruta dijafragma, dobro povezana sa nosivim zidovima. Konstrukcija krova je armiranobetonska monolitna kosa ploča na dvije vode debljine 0,15 m. Trijemovi i lođe nisu izvedeni na ovoj građevini. Građevina je pravilnog tlocrtnog geometrijskog oblika. Ukupna visina građevine od poda prizemlja do vrha sljemena je 10,13 m. Detaljni podatci su dani tablicom (Tablica 13.), tlocrt prizemlja je prikazan na slici (Slika 14.), a presjek slikom (Slika 15.), gdje na prikazanom presjeku israfirani dio prikazuje početni dio izgradnje, prije rekonstrukcije i nadogradnje.

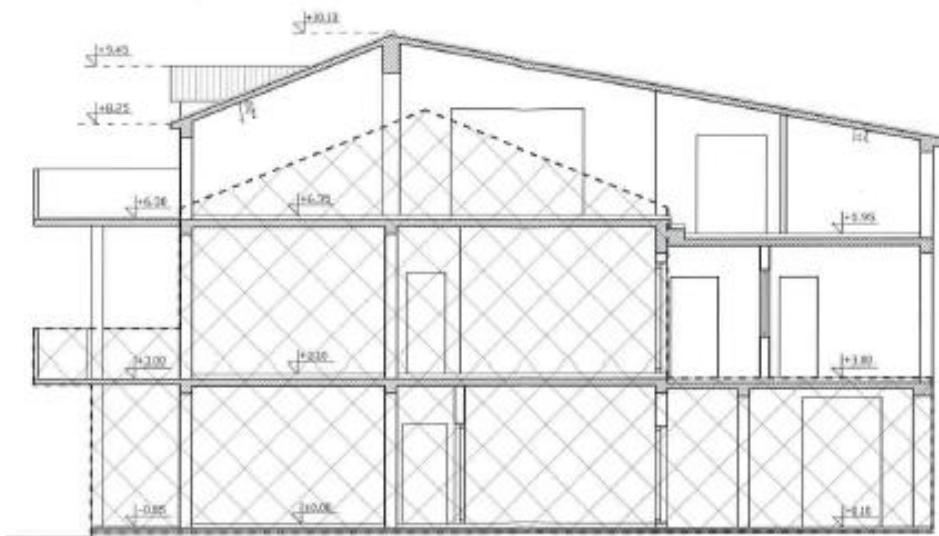
Slika 15. Presjek odabrane građevine. (Izvor – arhitektonski snimak)

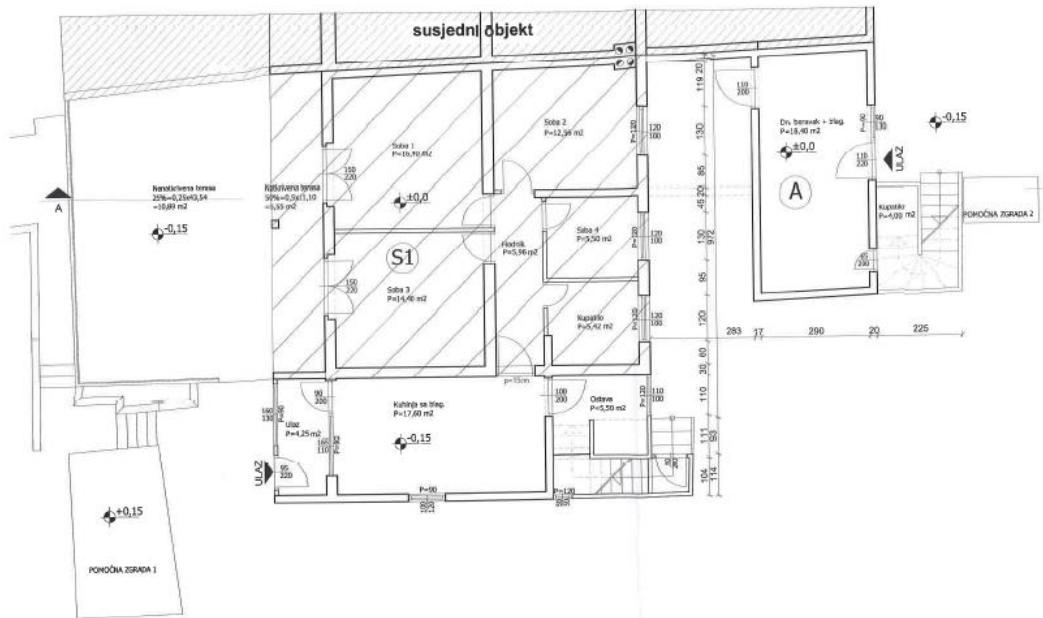
Slika 17. Tlocrt prizemlja odabrane građevine. (Izvor – arhitektonski nacrti)

m. Izvedeno stanje građevine sačinjava podrum, prizemlje i dva kata (Po+Pr+2), te je izvedena na temeljima i sa postojanim lođama, bez trijemova u prizemlju. Mjerodavna etaža je u razini prizemlja. Ukupna visina od poda prizemlja do vrha krova iznosi 10,95 m. Grđevina nije pravilnog geometrijskog tlocrta. Detaljni podatci su dani tablicom (Tablica 16.), tlocrt prizemlja je prikazan na slici (Slika 17.), a presjek slikom (Slika 18.). gdje israfirani dio predstavlja početni dio građevine, a sve izvan označenog israfirano dijela prikazuje nadograđni dio.

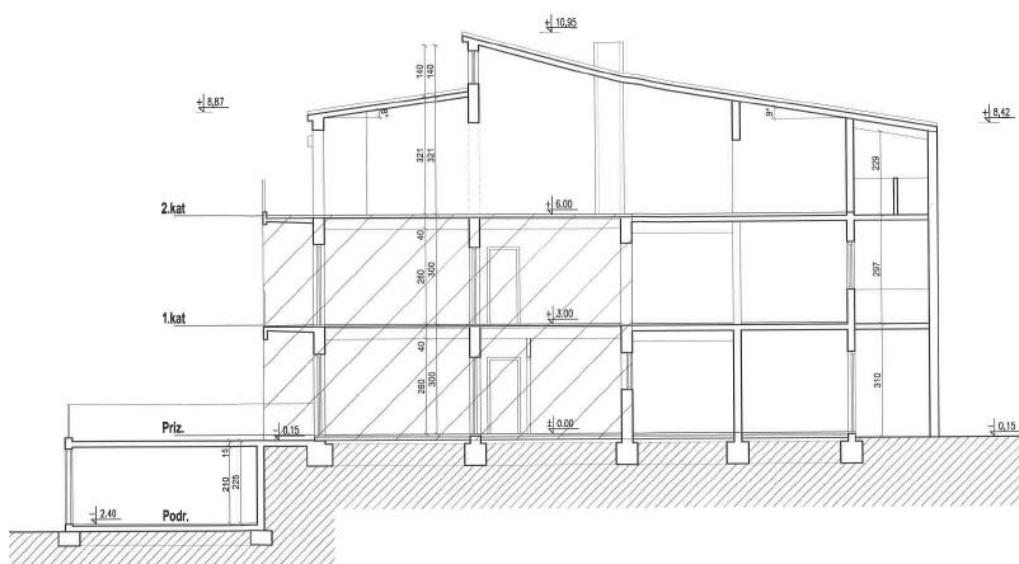
Slika 18. Presjek odabrane građevine. (Izvor – arhitektonski nacrti)

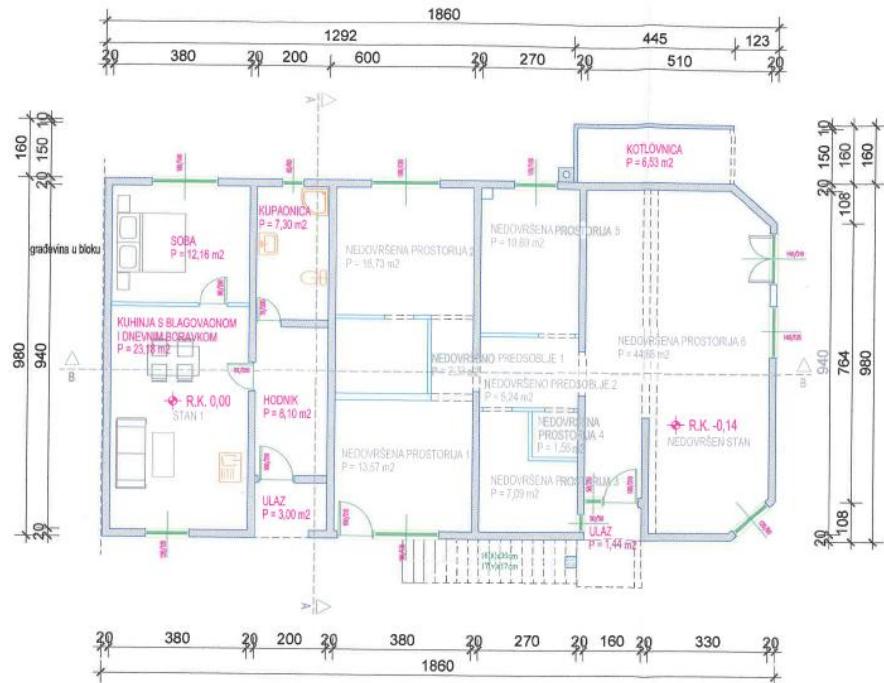
Slika 20. Tlocrt odabrane građevine. (Izvor – arhitektonski snimak)

prizemlju nema. Građevina je pravilnog geometrijskog tlocrta. Detaljni podatci su dani tablicom (Tablica 19.), tlocrt prizemlja je prikazan na slici (Slika 20.), a presjek slikom (Slika 21.).

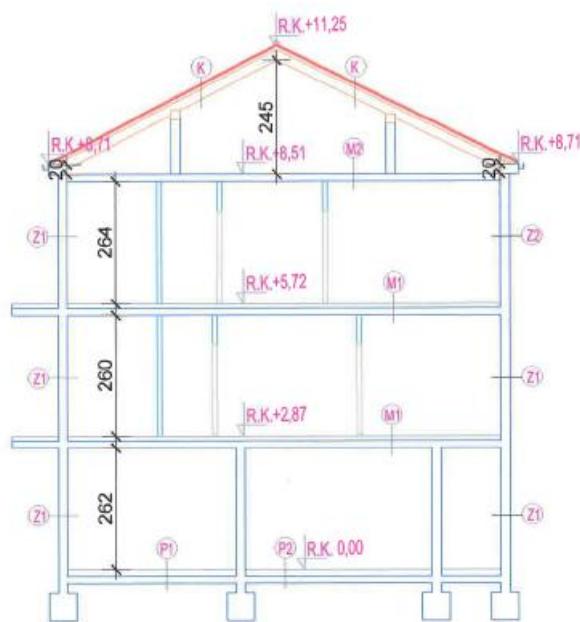
Slika 21. Presjek odabrane građevine. (Izvor – arhitektonski snimak)

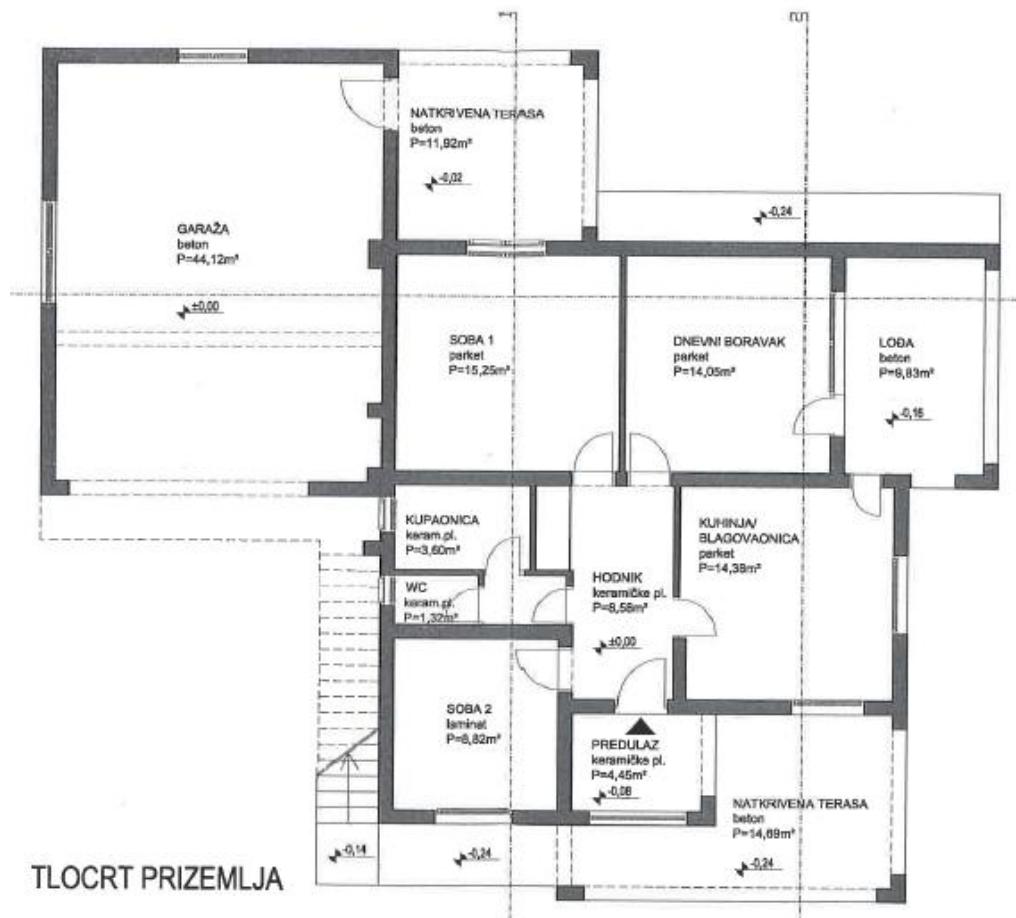
Slika 23. Tlocrt prizemlja odabrane građevine. (Izvor – arhitektonski nacrti)

Predmetna građevina je izgrađena prije 1968. godine, sačinjavajući prizemnu etažu ukupnih dimenzija $9,36 * 10,37 * 3,1$ (m), u potpunosti opremljena, zatvorena vratima i prozorima, te spremna za korištenje. Građevina je nadograđena nakon 1968. godine, gdje joj je dograđena garaža na sjevernom dijelu i proširene su terase i lođe sa južne, zapadne i istočne strane u prizemlju, te je nadograđena još jedna etaža (kat) istih gabarita kao i prizemlje, te izvedeno stanje sada sačinjava prizemlje i kat (P+1). Vertikalni konstrukcijski elementi su izvedeni od betonskih blokova debljine 0,25 m, bez vertikalnih i horizontalnih srklaža. Međukatna konstrukcija između prizemlja i kata je građena sustavom „ISTEG“, a krovna konstrukcija na katu je izvedena kao ravna ploča sustavom „FERT“, debljine 0,21 m, s konzolnim itacima armiranobetonskih ploča debljine 0,12 m. Građevina je pravilnog geometrijskog tlocrta. Ukupna visina od poda prizemlja do vrha sljemena iznosi 6,10 m. Predmetna građevina sadržava lođe i trijem u prizemlju, te je izvedena na temeljima. Detaljni podatci su dani tablicom (Tablica 22.), tlocrt prizemlja je prikazan na slici (Slika 23.), a presjek slikom (Slika 24.).

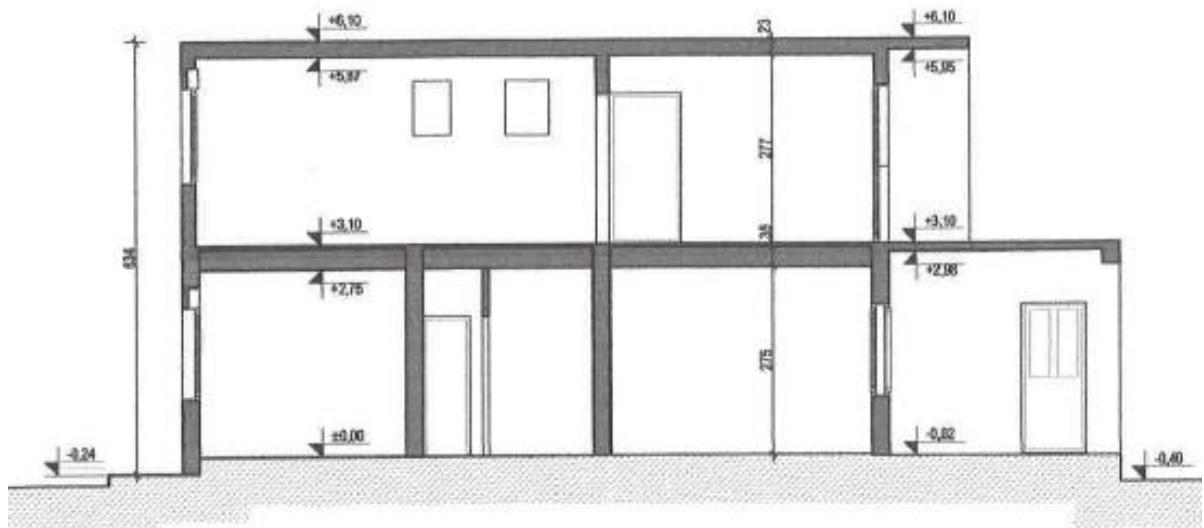
Slika 24. Presjek odabrane građevine. (Izvor – arhitektonski nacrti)

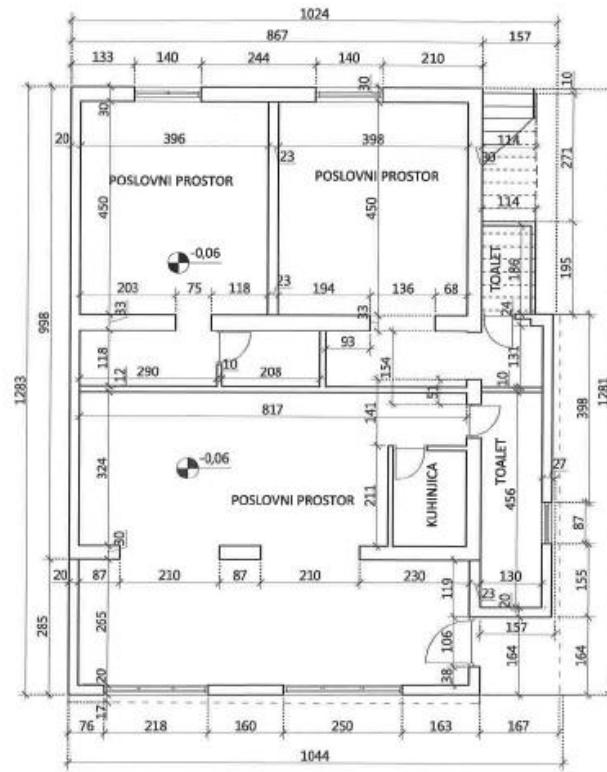
Slika 27. Tlocrt prizemlja odabrane građevine. (Izvor – arhitektonski nacrti)

Trijemova u prizemlju nema, ali lođa je postojana. Građevina je pravilnog geometrijskog tlocrtnog oblika. Detaljni podatci su dani tablicom (Tablica 25.), tlocrt prizemlja je prikazan na slici (Slika 27.), a presjek slikom (Slika 28.).

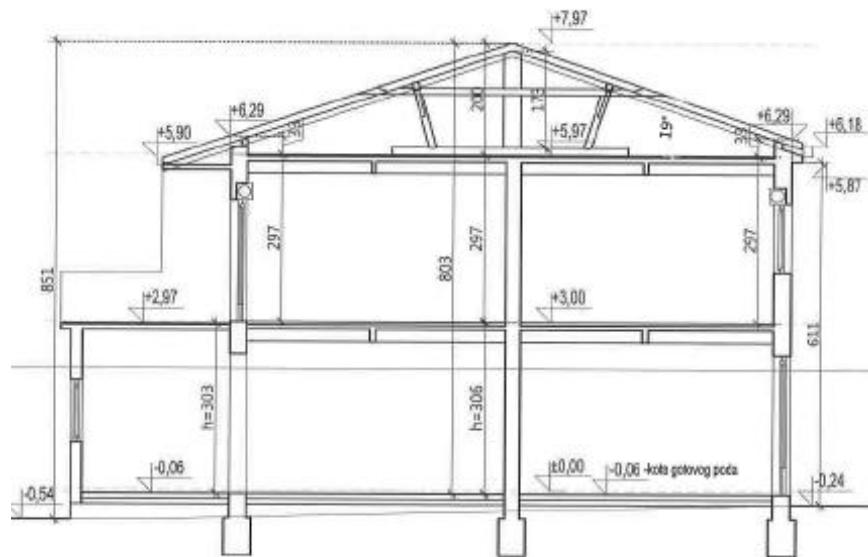
Slika 28. Presjek odabrane građevine. (Izvor – arhitektonski nacrti)

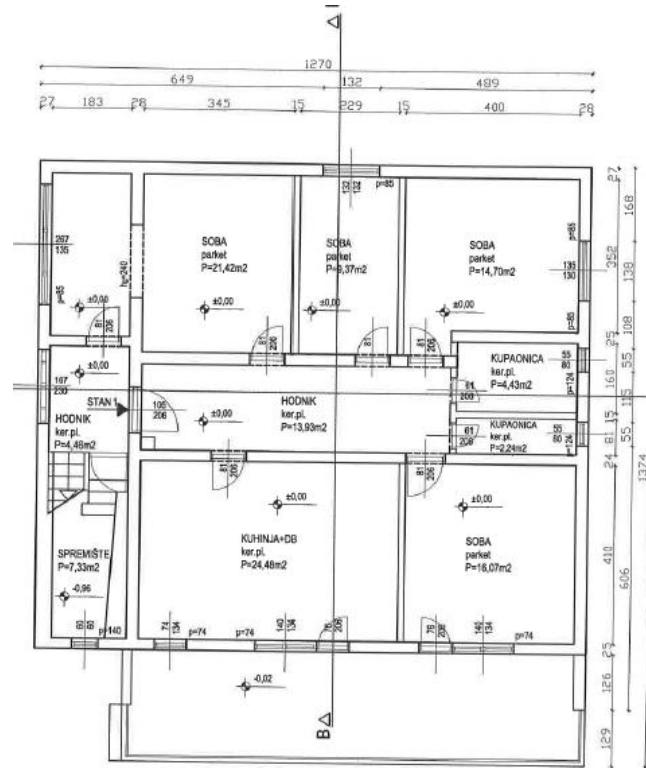
Slika 30. Tlocrt prizemlja odabrane građevine. (Izvor – arhitektonski nacrti)

i horizontalnim armiranobetonskim serklažima. Međukatna konstrukcija je izvedena sustavom „FERT“, a krovna konstrukcija je izvedena kao kosa dvostrešna armiranobetonska ploča debljine 0,15 m, pokrivenog pokrova sa crijeponom. Građevina je sagrađena na temeljnoj ploči, te je građevina tlocrtom pravilnog geometrijskog oblika. Kuća je sagrađena od jednog materijala, sa postojanim lođama, ali bez trijemova u prizemlju. Ukupna visina od poda prizemlja do vrha sljemeđa iznosi 12,11 m. Detaljni podatci su dani tablicom (Tablica 28.), tlocrt prizemlja je prikazan na slici (Slika 30.), a presjek slikom (Slika 31.).

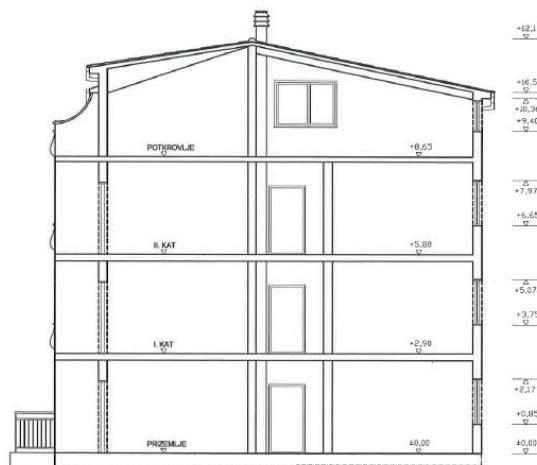
Slika 31. Presjek odabrane građevine. (Izvor – arhitektonski nacrti)

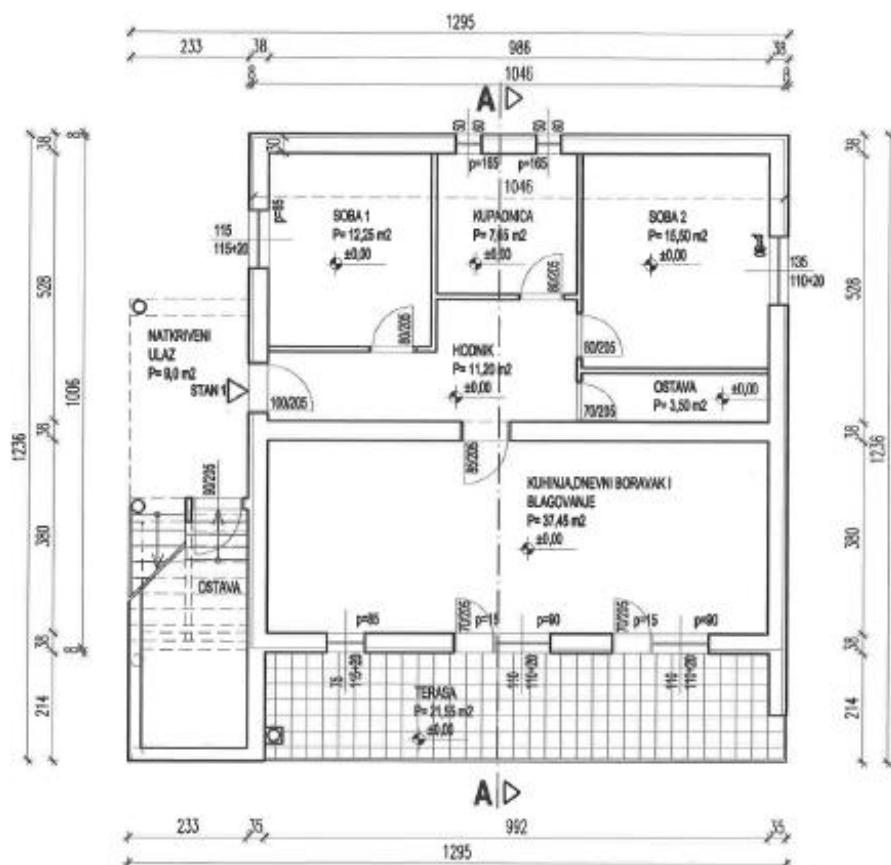
Slika 33. Tlocrt prizemlja odabrane građevine. (Izvor – arhitektonski nacrti)

kata (P+2). Cijela građevina je sagrađena od betonskog bloka debljine 0,30 m, međukatne konstrukcije izvedene sustavom „ISTEG“, te krovne konstrukcije izvedene od armiranobetonske ploče debljine 0,12 m, pokrivenog pokrova sa crijeponom. Predmetna građevina je pravilnog tlocrtnog oblika, sa postojanim izvedenim lođama. Građevina je izvedena na trakastim temeljima na neravnem terenu. Ukupna visina građevine od zaravnatog i uređenog terena do gornjeg ruba stropne konstrukcije zadnjeg kata na južnom dijelu iznosi 9,35m, a visina zgrade na sjevernom dijelu mjerena na isti način kao i na južnom dijelu iznosi 8,85 m. Detaljni podatci su dani tablicom (Tablica 31.), tlocrt prizemlja je prikazan na slici (Slika 33.), a presjek slikom (Slika 34.).

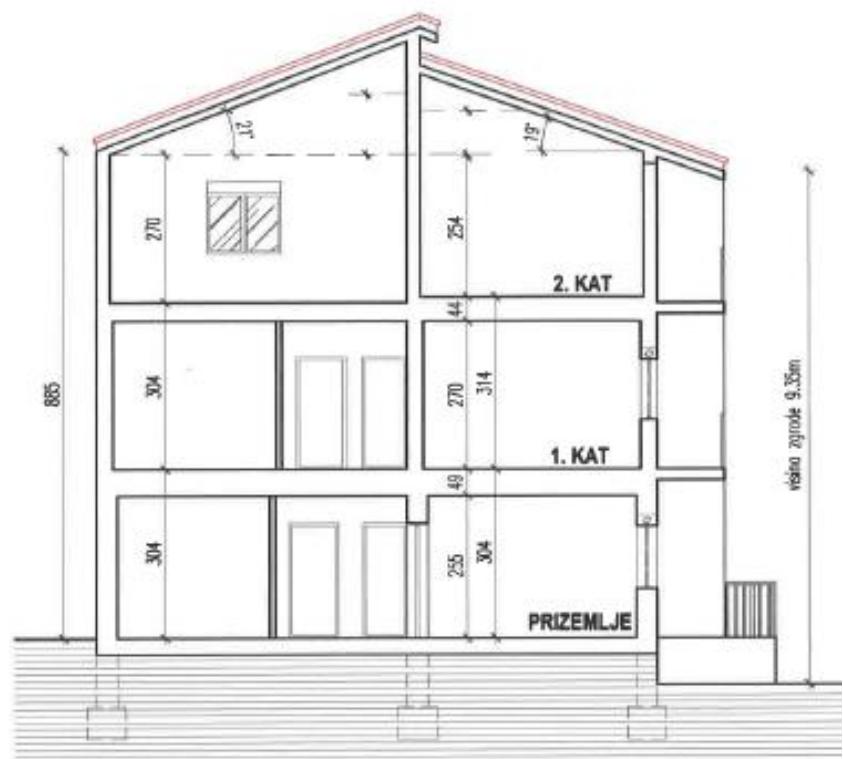
Slika 34. Presjek odabrane građevine. (Izvor – arhitektonski nacrti)

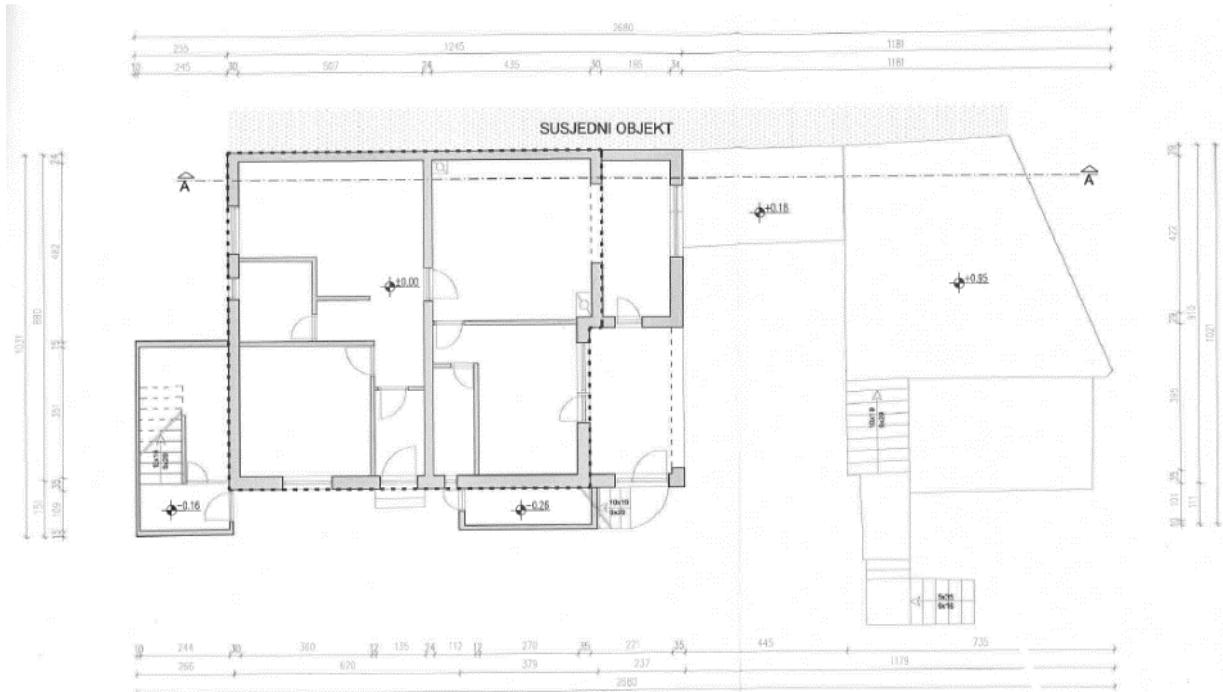
Slika 36. Tlocrt prizemlja odabrane građevine. (Izvor – arhitektonski nacrti)

Predmetna građevina je građena od 1971. godine do 1980. godine, sačinjavajući tada prizemlje i kat (P+1). 1985. godine je nadograđen još jedan kat (potkrovilje), a od 2006. godine do 2010. godine su prošireni tlocrtni gabariti prizemlja, nadograđeno je stubište na sjevernom dijelu i garaža. Prizemlje je sagrađeno od armiranobetonskih zidova debljine 0,25 m, a katovi od betonskih blokova debljine 0,25 m. Građevina je izvedena sa armiranobetonskim serklažima. Međukatna konstrukcija je izvedena sustavom „ISTEG“, a krovna konstrukcija je izvedena sustavom „FERT“ kao kosa polumontazna ploča pokrivena crijepom. Građevina sadržava lođe, ali trijema u prizemlju nema. Građevina je izvedena na temeljnoj ploči i nije pravilnog tlocrtnog oblika. Ukupna visina od poda prizemlja do vrha sljemena iznosi 9,58 m. Detaljni podatci su dani tablicom (Tablica 34.), tlocrt prizemlja je prikazan na slici (Slika 36.), a presjek slikom (Slika 37.).

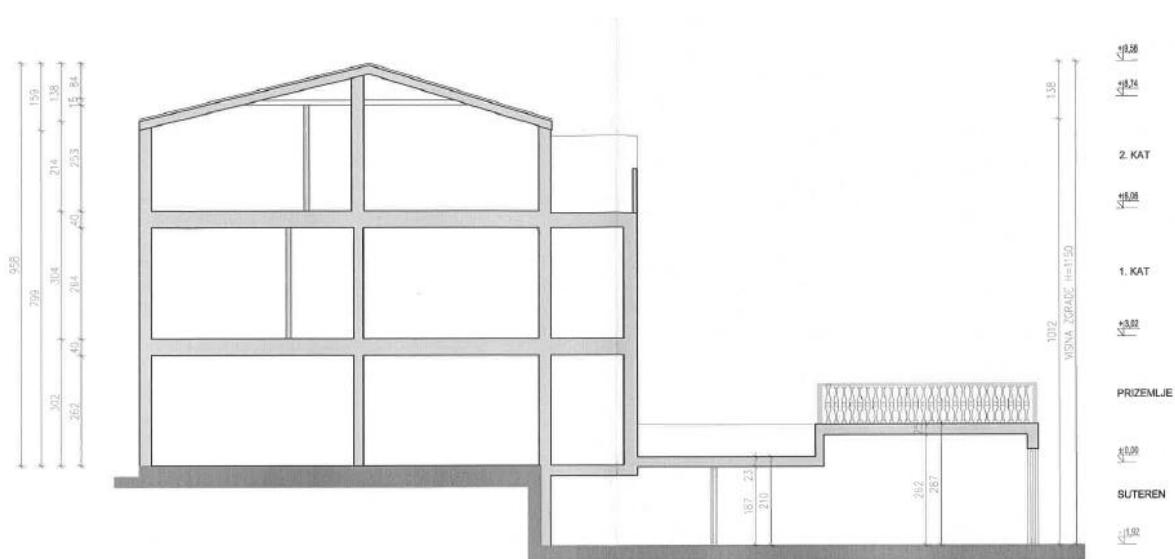
Slika 37. Presjek odabrane građevine. (Izvor – arhitektonski nacrti)

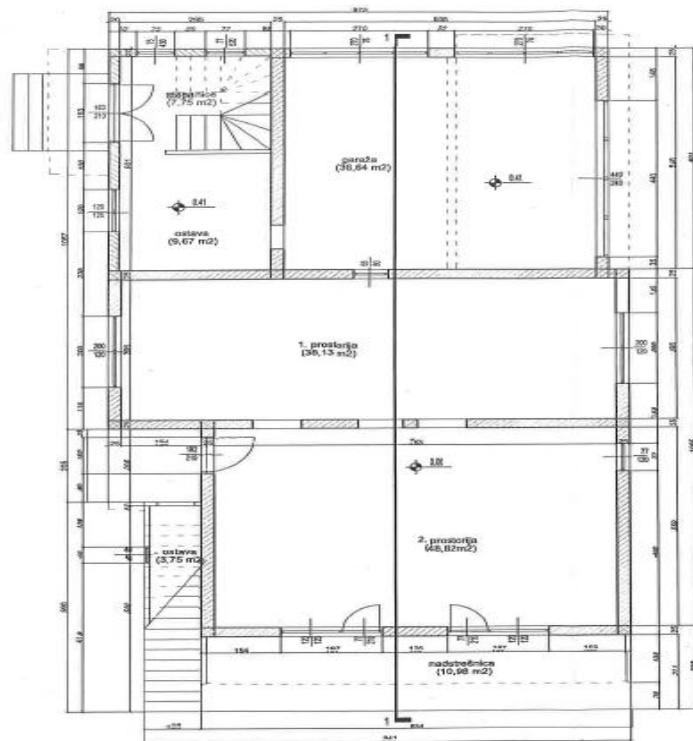
Slika 40. Tlocrt prizemlja odabrane građevine. (Izvor – arhitektonski nacrti)

Predmetna građevina je nastala u periodu od 1978.-1982. godine, sačinjavajući tada prizemlje i kat (P+1). Građevina je izvedena na armiranobetonskim temeljnim traka, nosivi zidovi su izvedeni od betonskih blokova debljine 0,25 m, a međukatna konstrukcija je izvedena sustavom „Voljak“, debljine 0,20 m, koja djeluje kao kruta dijafragma, dobro povezana sa nosivim zidovima. Građevina je nadograđena od 2006. -2007. godine, te su tlocrtni gabariti prošireni, jer je nadograđen dio na sjevernom dijelu koji se proteže na tri etaže i nadograđen je drugi kat. Nadograđeni dio je izведен od blok opeke debljine 0,20 m, a međukatna konstrukcija je izvedena od punih armiranobetonskih ploča. Konstrukcija krova je armiranobetonska monolitna kosa ploča debljine 0,14 m. Katnost građevine je određena na prizemlje i dva kata (P+2). Nosivi zidovi iznad temelja su omeđeni sa horizontalnim i vertikalnim armiranobetonskim serklažima. Zidovi su čvrsti i dobro povezani. Ukupna visina građevine od poda prizemlja do vrha sljeme na iznosi 10,61 m. Građevina je pravilnog tlocrtnog oblika. Detaljni podatci su dani tablicom (Tablica 37.), tlocrt prizemlja je prikazan na slici (Slika 40.), a presjek slikom (Slika 41.).

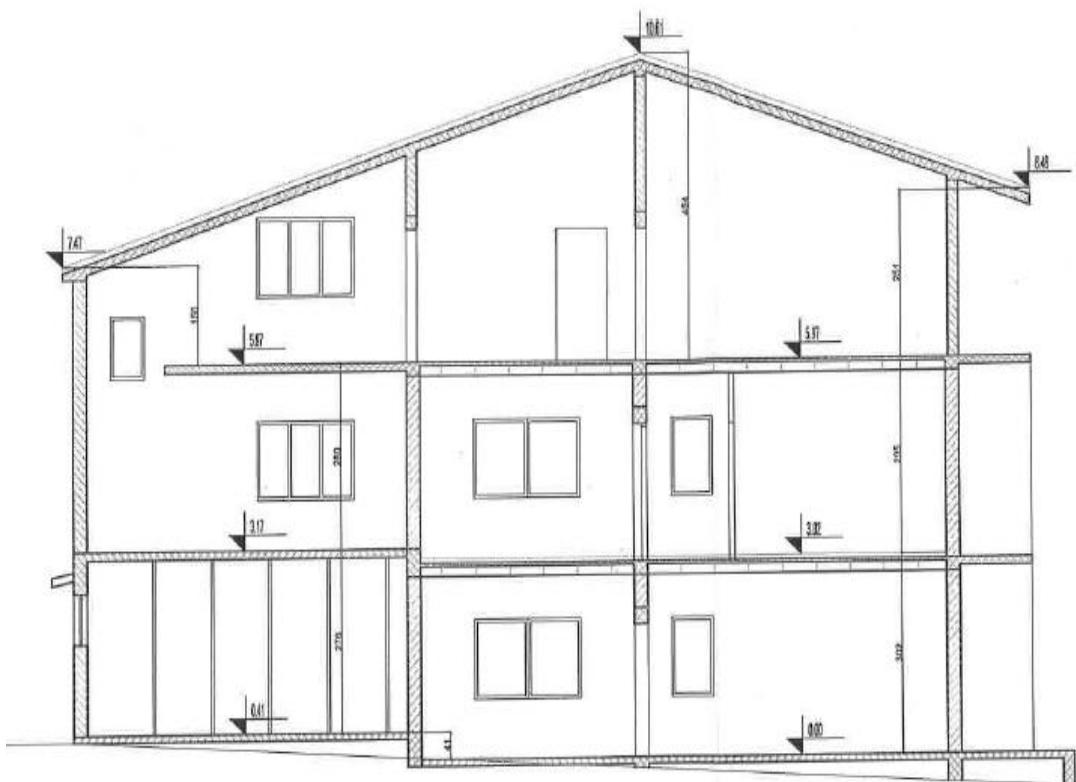
Slika 41. Presjek odabrane građevine. (Izvor – arhitektonski nacrti)

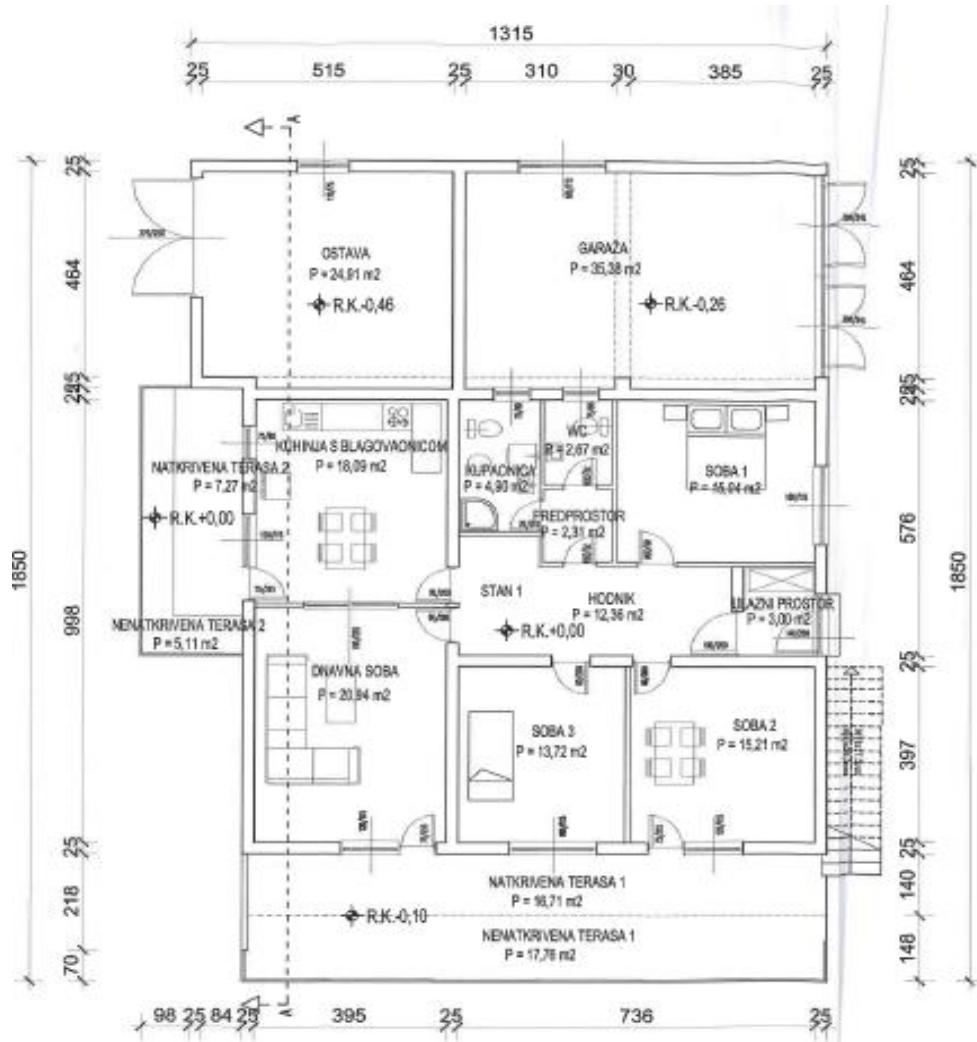
Slika 43. Tlocrt prizemlja odabrane građevine. (Izvor – arhitektonski nacrti)

Predmetna građevina je nastala u 1978. godine, sačinjavajući tada prizemlje i kat (P+1), a 1980. godine građevina je nadograđivana, nadograđen je drugi kat. Građevina je izvedena na armiranobetonskim temeljnim traka. Nosivi zidovi u prizemlju i na oba kata su izvedeni od betonskih blokova debljine 0,25 m, omeđenih sa armiranobetonskim serklažima. Međukatna konstrukcija je izvedena sustavom „Voljak“, debljine 0,20 m, koja djeluje kao kruta dijafragma, dobro povezana sa nosivim zidovima. Konstrukcija krova je izvedena sustavom „FERT“. Katnost građevine je određena na prizemlje i dva kata (P+2). Zidovi su čvrsti i dobro povezani. Ukupna visina građevine od poda prizemlja do vrha sljemena iznosi 9,94 m. Građevina je pravilnog tlocrtnog oblika. Detaljni podatci su dani tablicom (Tablica 40.), tlocrt prizemlja je prikazan na slici (Slika 43.), a presjek slikom (Slika 44.).

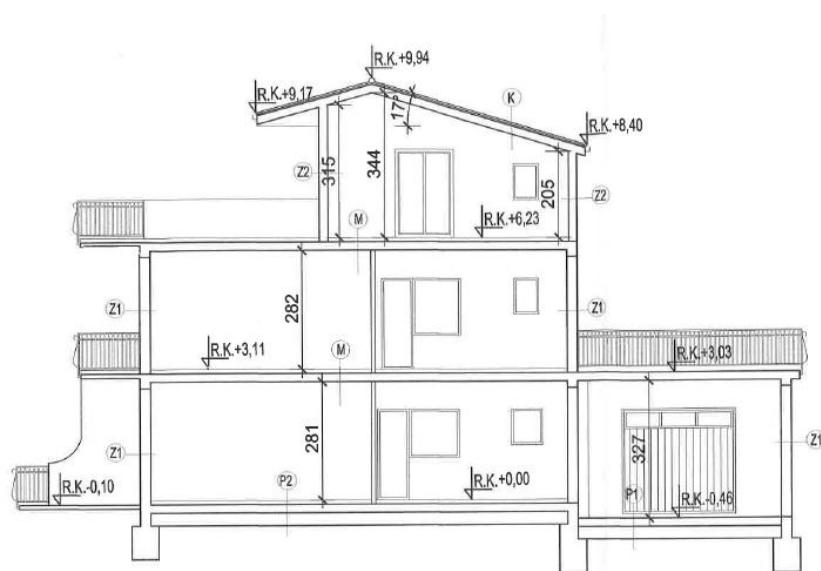
Slika 44. Presjek odabrane građevine. (Izvor – arhitektonski nacrti)

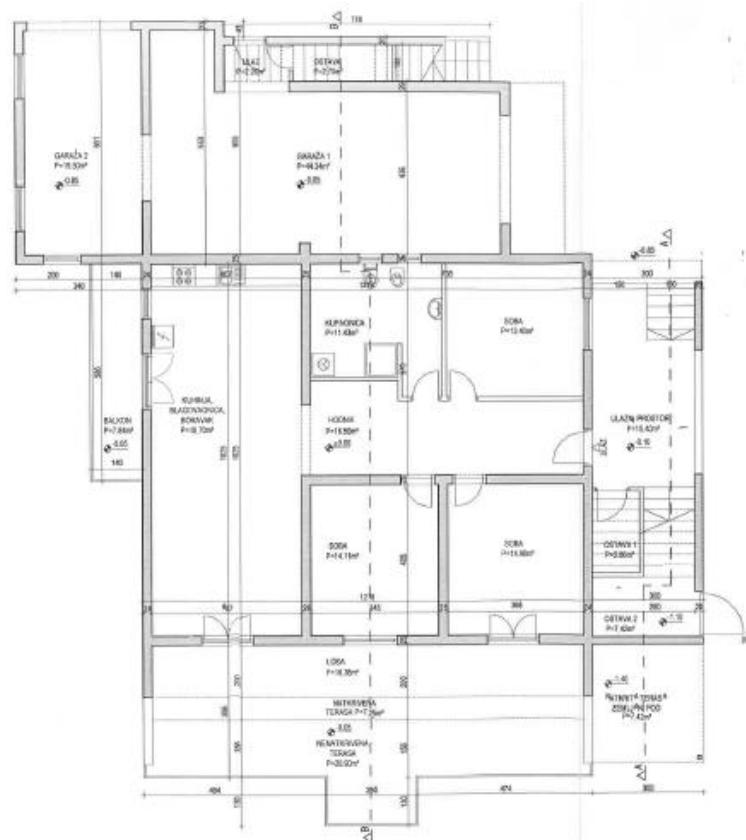
Slika 47. Tlocrt prizemlja odabrane građevine. (Izvor – arhitektonski nacrti)

Detaljni podatci su dani tablicom (Tablica 43.), tlocrt prizemlja je prikazan na slici (Slika 47.), a presjek slikom (Slika 48.).

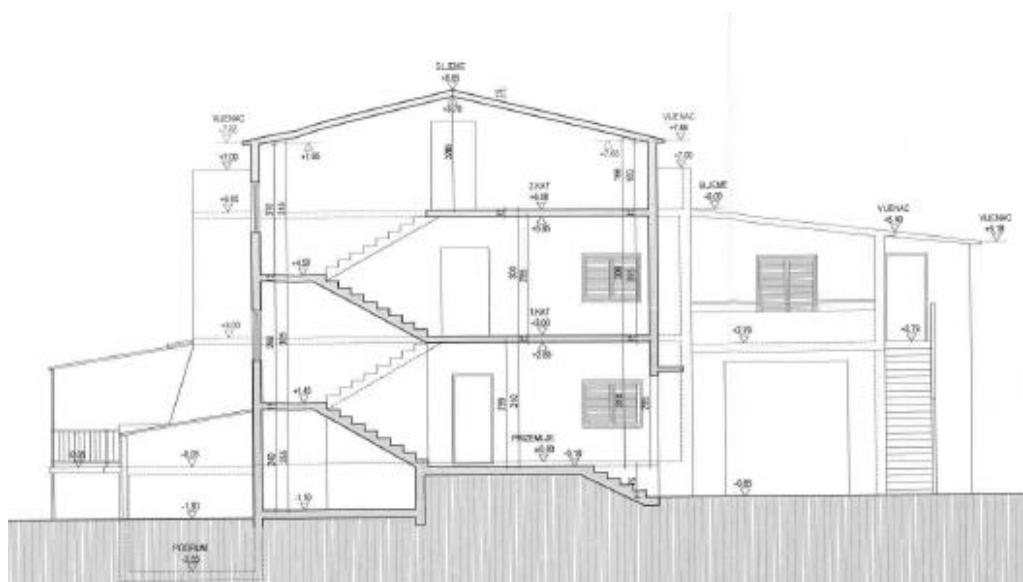
Slika 48. Presjek odabrane građevine. (Izvor – arhitektonski nacrti)

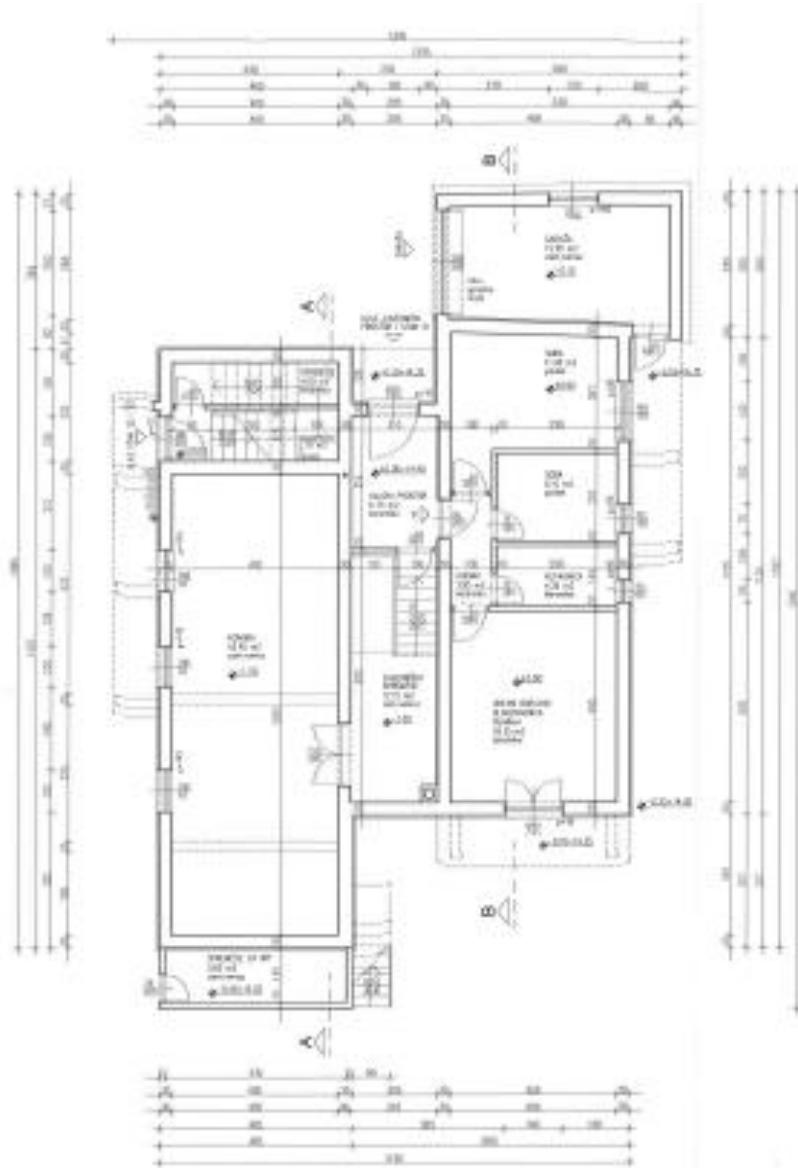
Slika 50. Tlocrt prizemlja odabrane građevine. (Izvor – arhitektonski nacrti)

Početak gradnje predmetne građevine je započeo 1982. godine kada je sagrađen suteren s prizemljem, prvi kat, te drugi kat (potkrovilje). Najniža kota trena uz objekt iznosi -0,40 m ispod razine prizemlja. Građevina je temeljena na armiranobetonskim trakama i stopama, azidovi su sagrađeni od blok opeke debljine 0,30 m, omeđenih sa armiranobetonskim serklažima. Međukatna konstrukcija i krovna konstrukcija su izvedene kao monolitna armiranobetonska ploča debljine 0,15 m.. Katnost građevine čini prizemlje, kat i kat s potkroviljem (P+1+Pk). Ukupna visina građevine od poda prizemlja do vrha sljemena iznosi 11,00 m. Građevina je izvedena bez trijema u prizemlju i bez lođa. Građevina nije pravilnog tlocrtnog oblika. Detaljni podaci su dani tablicom (Tablica 46.), tlocrt prizemlja je prikazan na slici (Slika 50.), a presjek slikom (Slika 51.).
