Analiza potresne ranjivosti zidanih zgrada sagrađenih od sredine 20. stoljeća do danas

Master's thesis / Diplomski rad

2020

University of Split, Faculty of Civil Engineering, Architecture and Geodesy / Sveučilište u Splitu, Fakultet građevinarstva, arhitekture i geodezije

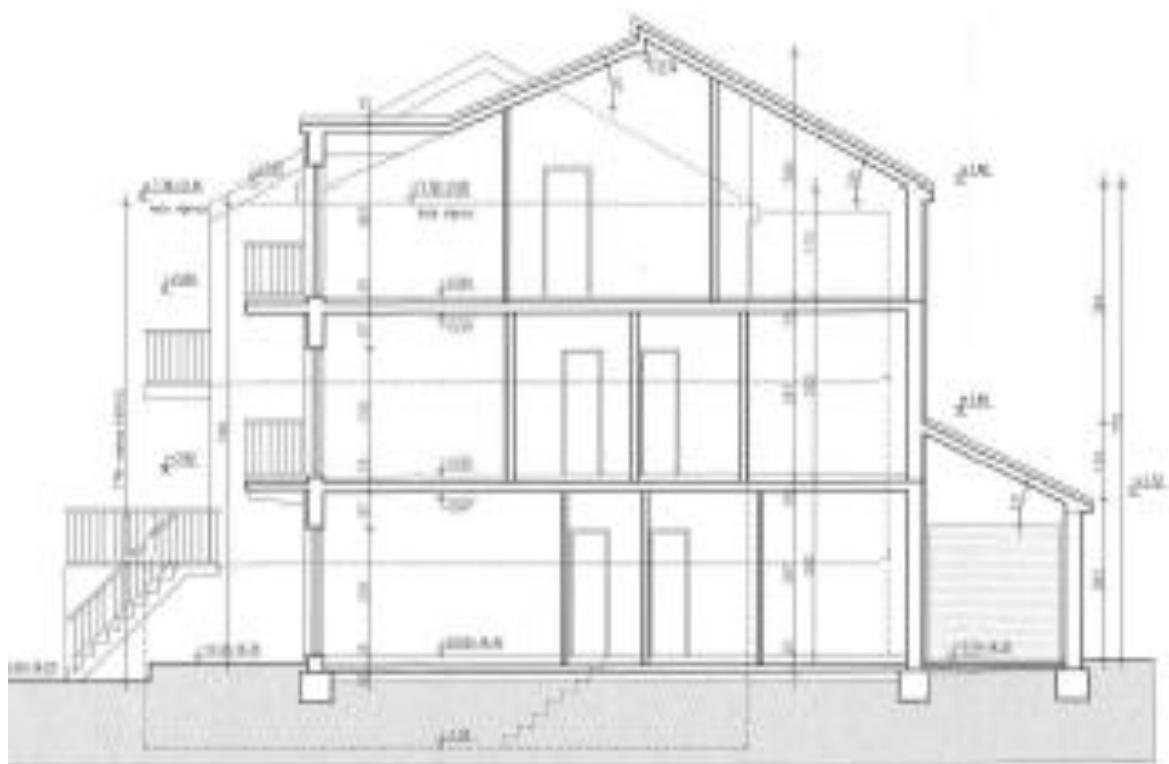
Slika 51. Presjek odabrane građevine. (Izvor – arhitektonski nacrti)

Početak gradnje predmetne građevine je započeo 1982. godine kada je sagrađen suteren s prizemljem, prvi kat, te drugi kat (potkrovilje). Najniža kota trena uz objekt iznosi -0,40 m ispod razine prizemlja. Građevina je temeljena na armiranobetonskim trakama i stopama, azidovi su sagrađeni od blok opeke debljine 0,30 m, omeđenih sa armiranobetonskim serklažima. Međukatna konstrukcija i krovna konstrukcija su izvedene kao monolitna armiranobetonska ploča debljine 0,15 m.. Katnost građevine čini prizemlje, kat i kat s potkroviljem (P+1+Pk). Ukupna visina građevine od poda prizemlja do vrha sljemena iznosi 11,00 m. Građevina je izvedena bez trijema u prizemlju i bez lođa. Građevina nije pravilnog tlocrtnog oblika. Detaljni podaci su dani tablicom (Tablica 46.), tlocrt prizemlja je prikazan na slici (Slika 50.), a presjek slikom (Slika 51.).

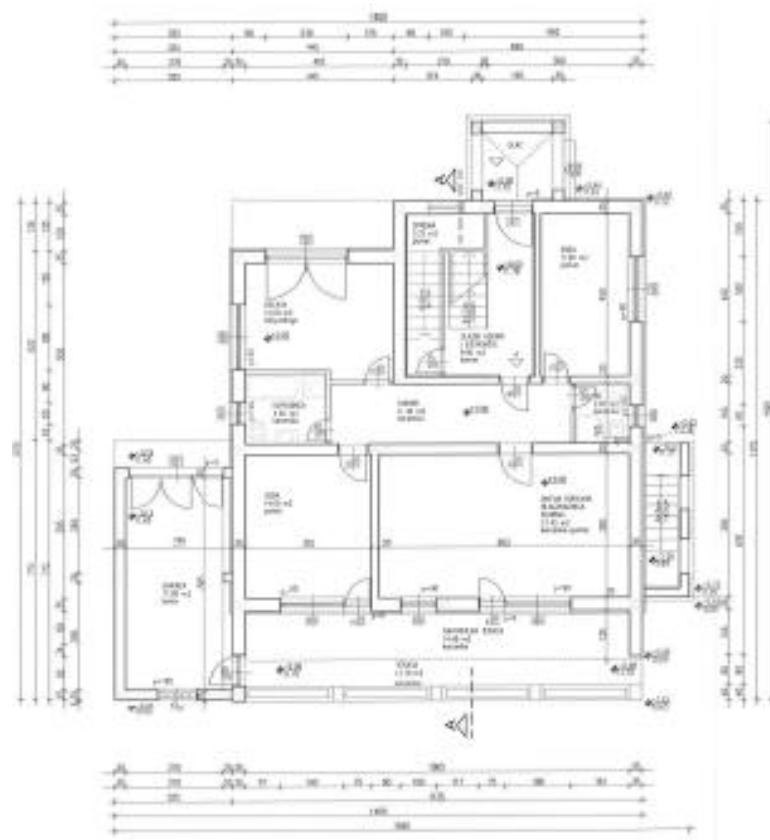
Slika 53. Tlocrt prizemlja odabrane građevine. (Izvor – arhitektonski nacrti)

Predmetna građevina je građena 1980tih godina, sačinjavajući podrum, prizemlje, dva kata i tavanski prostor. Građevina je sagrađena od blok opeke debljine od 0,20 m do 0,35 m, sa vertikalnim i horizontalnim armiranobetonskim serklažima, osim podruma koji je sagrađen sa armiranobetonskim zidovima debljine 0,50 m. Međukatna konstrukcija je izvedena od monolitne armiranobetonske ploče debljine 0,15 m. Krovna konstrukcija je četverostrešna drvena konstrukcija koju sačinjavaju drvene grede (rogova), drvene podupore koje nose drveni krov, a pokrov je pokriven mediteran crijeppom. Građevina je izvedena na temeljnim trakama. Mjerodavna etaža je u razini prizemlja. Ukupna visina od poda prizemlja do vrha sljemensa iznosi 11,28 m. Građevina je sagrađena sa lođama i trijemovima. Detaljni podatci su dani tablicom (Tablica 49.), tlocrt prizemlja je prikazan na slici (Slika 53.), a presjek slikom (Slika 54.).

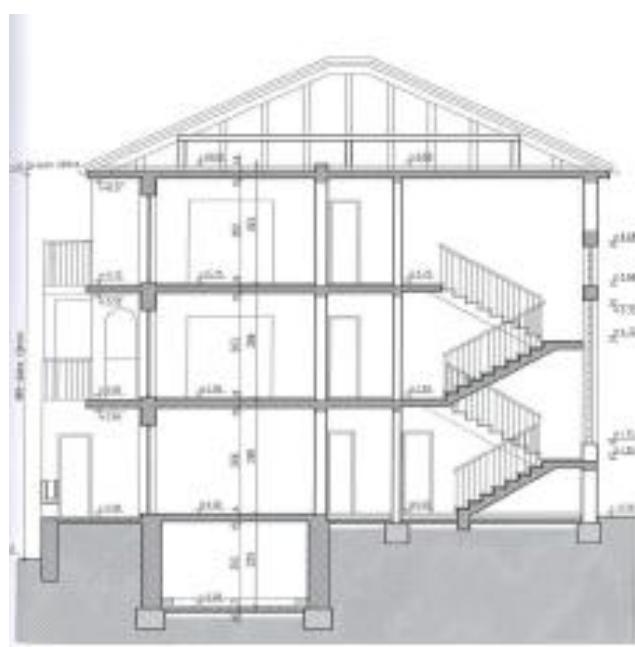
Slika 54. Presjek odabrane građevine. (Izvor – arhitektonski nacrti)

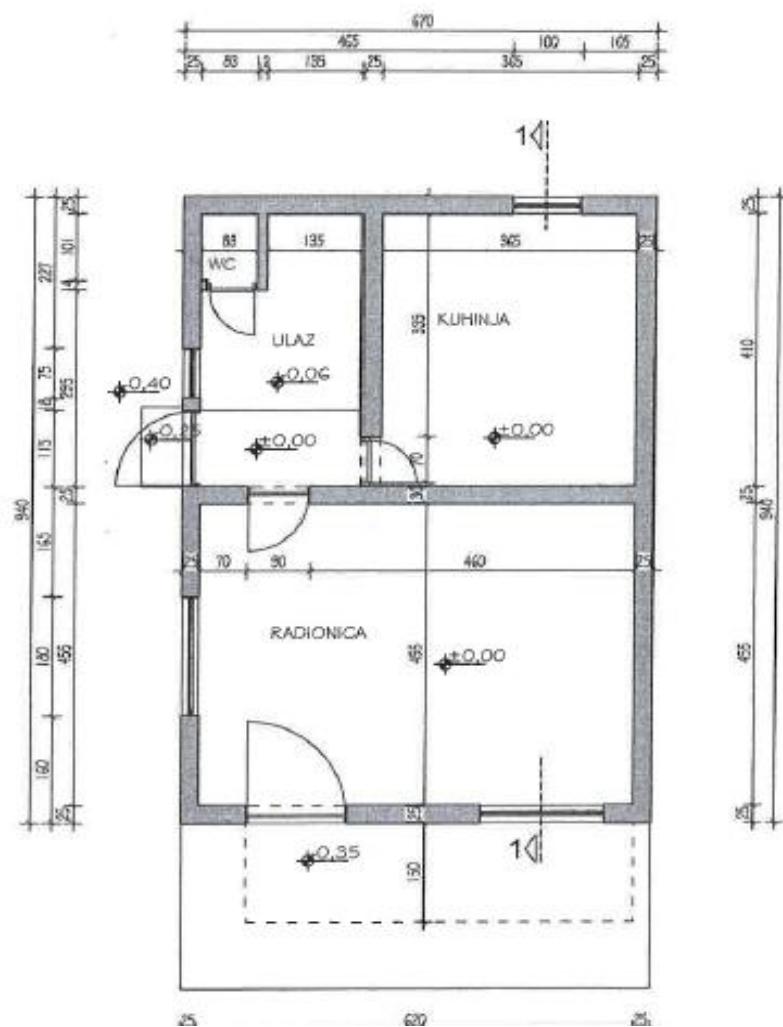
Slika 56. Tlocrt prizemlja odabrane građevine. (Izvor – arhitektonski nacrti)

Predmetna građevina je građena 1982. godina, sačinjavajući samo prizemlje. Građevina je sagrađena od blok opeke debljine 0,25 m, sa vertikalnim i horizontalnim armiranobetonskim serklažima. Međukatna konstrukcija je izvedena od monolitne armiranobetonske ploče debljine 0,15 m, kao i krovna konstrukcija. Građevina je izvedena na temeljnim trakama. Ukupna visina od poda prizemlja do vrha krova iznosi 2,82 m. Građevina je sagrađena bez lođa i trijemova. Građevina je pravilnog tlocrtnog oblika. Detaljni podatci su dani tablicom (Tablica 52.), tlocrt prizemlja je prikazan na slici (Slika 56.), a presjek slikom (Slika 57.).

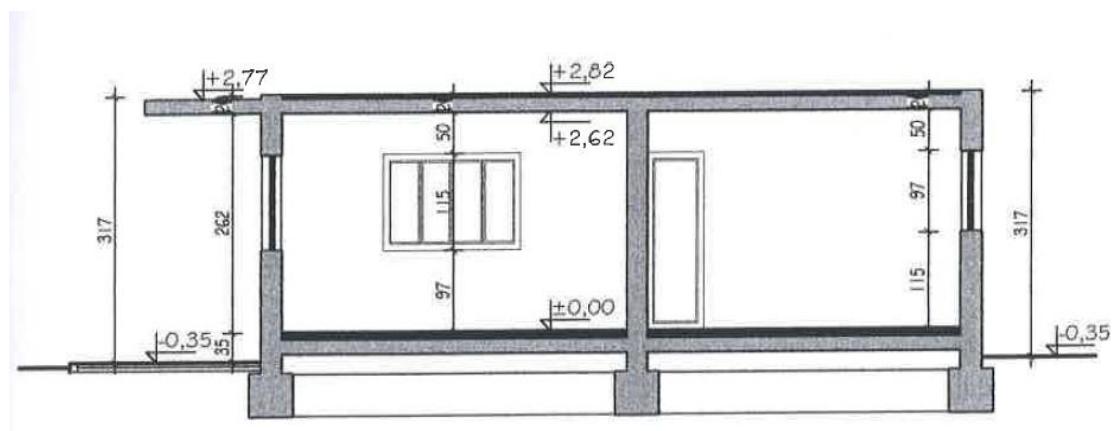
Slika 57. Presjek odabrane građevine. (Izvor – arhitektonski nacrti)

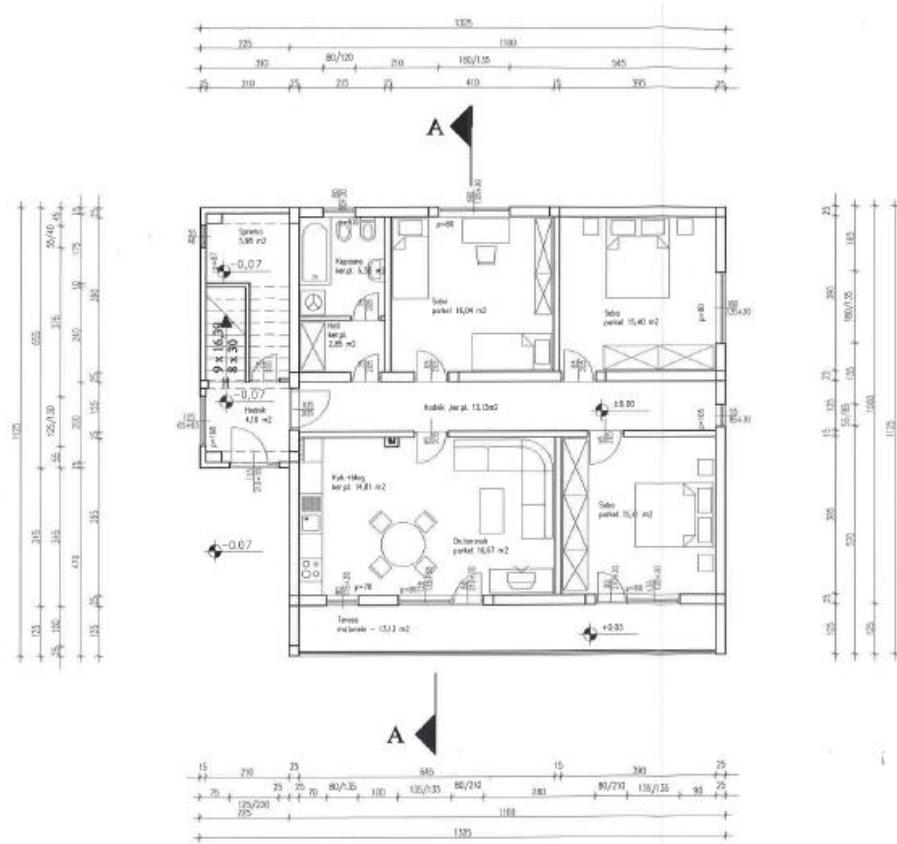
Slika 59. Tlocrt prizemlja odabrane građevine. (Izvor – arhitektonski nacrti)

Predmetna građevina je izvedena 1990tih godina, sačinjavajući prizemlje i dva kata (P+2). Građevina je sagrađena od blok opeke debljine 0,25 m sa vertikalnim i horizontalnim armiranobetonskim serklažima. Međukatna konstrukcija između prizemlja i prvog kata je monolitna armiranobetonska pliča debljine 0,15m. Krovna konstrukcija je izvedena od drvenih greda (rogova) sa pokrovom od mediteran crijepe. Krov je dvostrešan sa nagibom od 18° i 31° . Uz građevinu se nalazi garaža koja je sagrađena od bok opeke, sa vertikalnim i horizontalnim serklažima i sa pokrovom od armiranobetonske ploče debljine 0,12 m, ukupne visine od poda do krova 2,62 m. Građevina je izvedena na temeljnim trakama. Građevina je tlocrtno pravilnog oblika. Ukupna visina građevine od poda do vrha sljemena iznosi 10,52 m. Detaljni podatci su dani tablicom (Tablica 55.), tlocrt prizemlja je prikazan na slici (Slika 59.), a presjek slikom (Slika 60.).

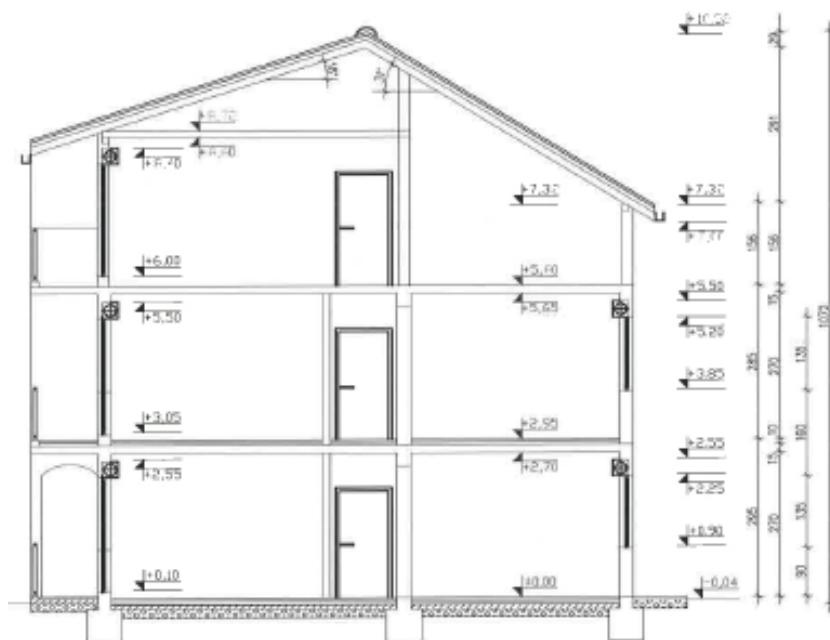
Slika 60. Presjek odabrane građevine. (Izvor – arhitektonski nacrti)

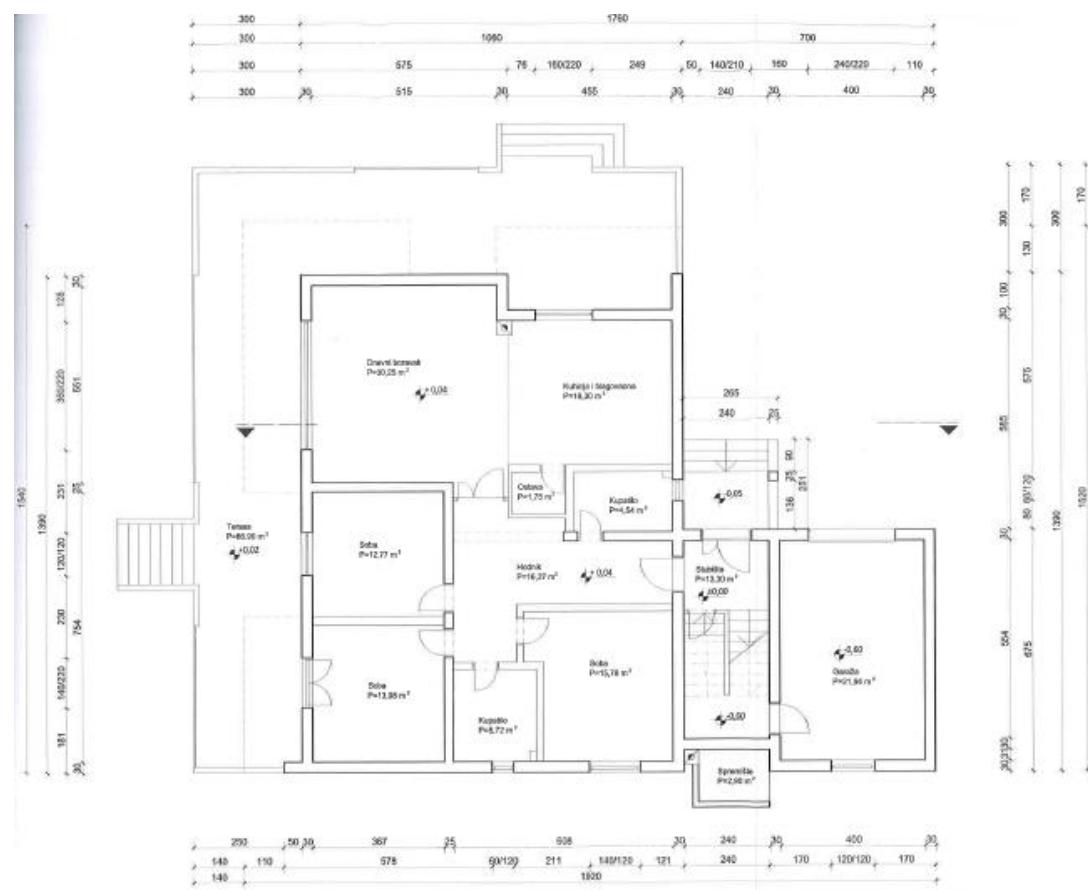
Slika 63. Tlocrt prizemlja odabrane građevine. (Izvor – arhitektonski nacrti)

arimranobetonskim serklažima. Međukatna konstrukcija je izvedena od ravne armiranometonske ploče debljine 0,16 m, a krovna konstrukcija je izvedena kao drvena krovna konstrukcija sa drvenim gredama (rogovi) i dvostrukom stolicom. Katnost građevine sačinjava tri etaže, prizemlje, kat i potkrovље ($P+1+Pk$). Lođe nisu izvedene, ali trijem u prizemlju je izведен. Građevina je nepravilnog tlocrtnog oblika. Ukupna visina građevine od poda prizemlja do vrha sljemena iznosi 9,24 m. Detaljni podatci su dani tablicom (Tablica 58.), tlocrt prizemlja je prikazan na slici (Slika 63.), a presjek slikom (Slika 64.).

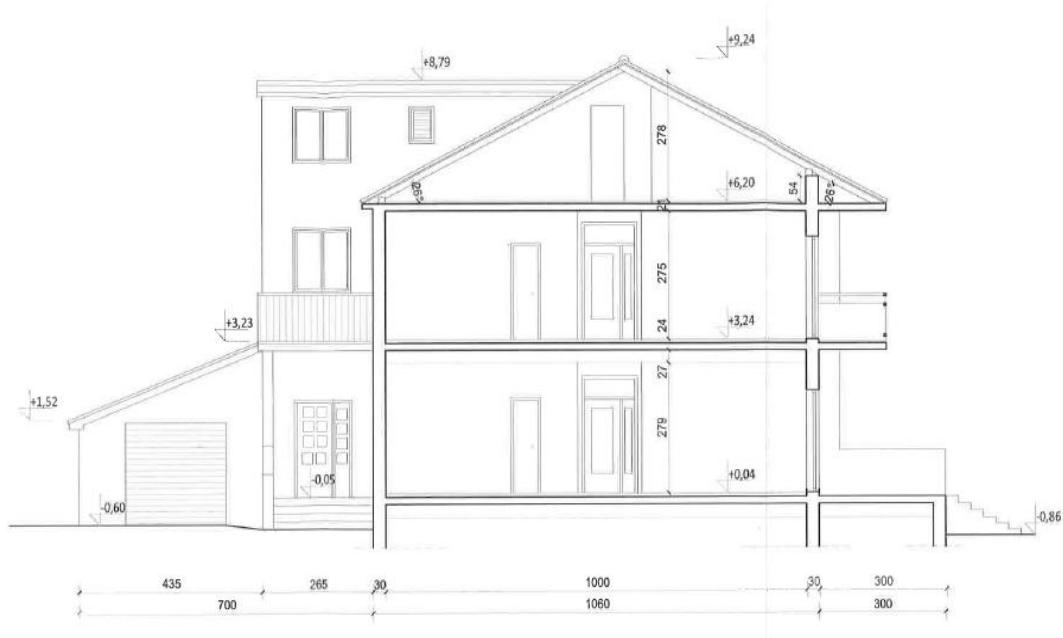
Slika 64. Presjek odabrane građevine. (Izvor – arhitektonski nacrti)

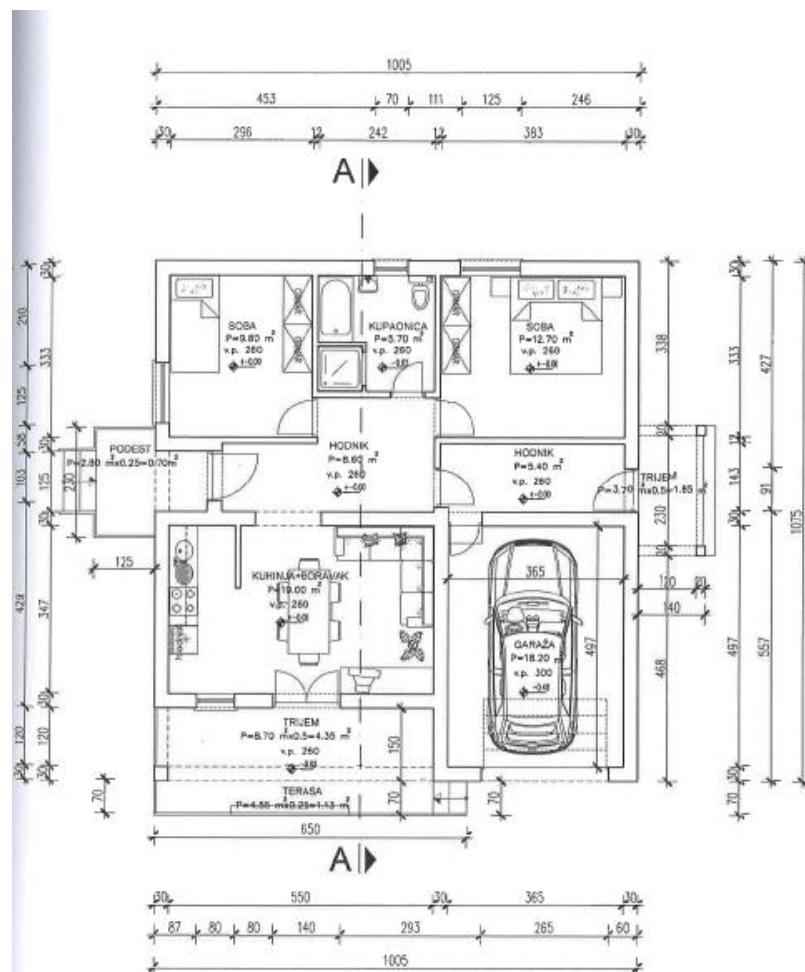
Slika 66. Tlocrt prizemlja odabrane građevine. (Izvor – arhitektonski nacrti)

Predmetna građevina je prizemnica izgrađena 2000tih godina u skladu sa HRN EN 1998-1:2011 [2]. Građevina je sagrađena od blok opeke debljine 0,30 m, sa vertikalnim i horizontalnim armiranobetonskim serklažima. Građevina je sagrađena na podnoj armiranobetonskoj ploči debljine 0,55 m. Međukatna konstrukcija je izvedena sustavom „FERT“, a krov je drven dvostrešan izведен sa drvenim gredama (rogovi) i letvama, pokriven mediteran crijepon i sa padom na sjeveroj i južnoj strani. Građevina ima trijem u prizemlju. Ukupna visina građevine od poda prizemlja do vrha sljemeva iznosi 5,3 m. Građevina je pravilnog tlocrtnog oblika. Detaljni podatci su dani tablicom (Tablica 61.), tlocrt prizemlja je prikazan na slici (Slika 66.), a presjek slikom (Slika 67.).

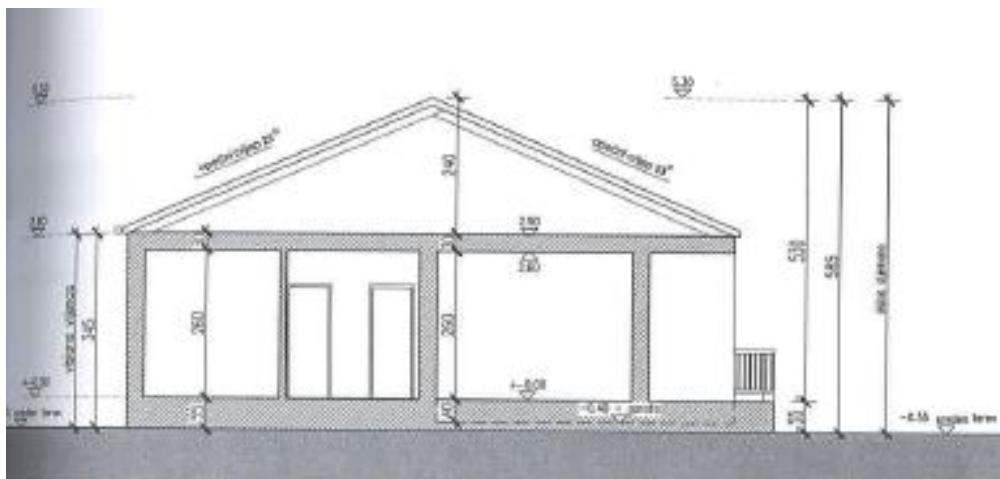
Slika 67. Presjek odabrane građevine. (Izvor – arhitektonski nacrti)

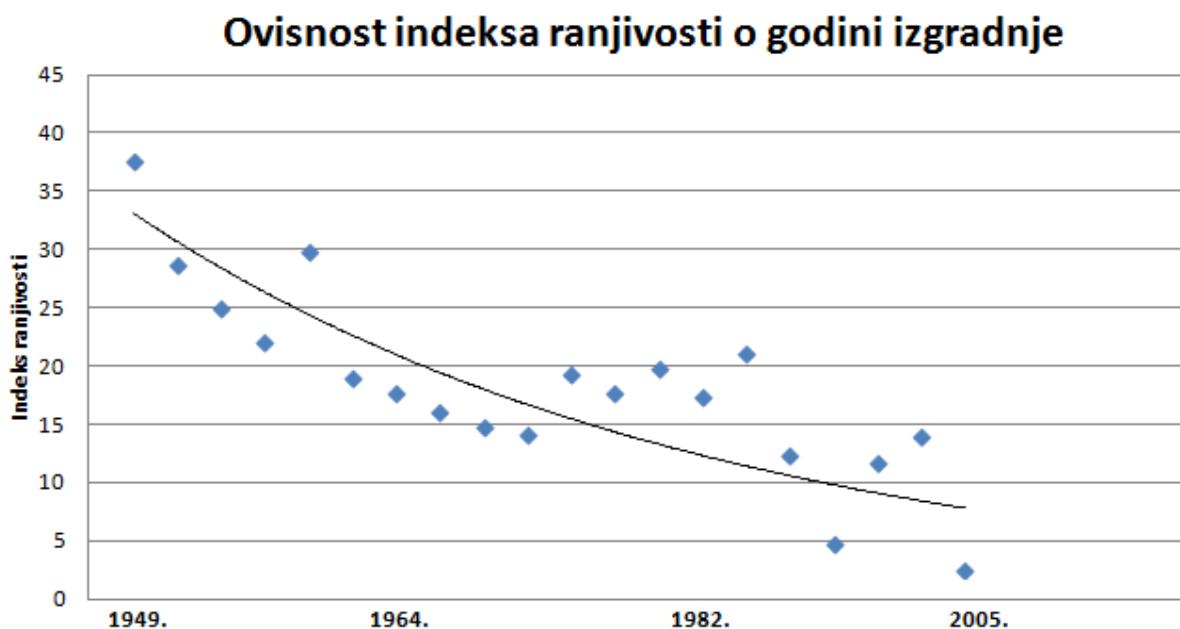
Danim grafom prikazanim na slici (Slika 68.) je prikazan odnos između indeksa ranjivosti i godine izgradnje za svaku predmetnu građevinu obrađenu u ovom diplomskom radu.

Slika 68. Odnos indeksa ranjivosti i godine izgradnje za svaku odabranu građevinu.

Na osnovu prikazanih rezultata za svaku odabranu građevinu dobivena je statistička krivulja pada, indeksa ranjivosti u ovisnosti o godini izgradnje. Vrijednosti normaliziranog indeksa ranjivosti su se mijenjale ovisno o starosti izgradnje, te na kraju rezultirale padom, što nam upućuje na poboljšanje gradnje tokom godina. Uočavamo da su se dogodila i neka odstupanja u rezultatima indeksa ranjivosti, jer je za pojedine starije građevine određen manji indeks ranjivosti u odnosu na mlađe građevine, čiji je indeks rezultirao većom vrijednosti. Iz dijagrama na slici 68 možemo primjetiti da su odstupanja indeksa ranjivosti najzastupljenija u periodu izgradnje od 1970. do 1982. godine. Razlog tome je što indeks ranjivosti ne ovisi samo o godini izgradnje, već i o drugim parametrima. Poznavajući ranjivost građevine možemo zaključiti kako će se ona ponašati tokom potresnih djelovanja, te poduzeti odgovarajuće mjere za konstruktivna ojačanja što će omogućiti veću sigurnost građevina i ljudskih života u slučaju djelovanja potresa.
