Analiza potresne ranjivosti zidanih zgrada sagrađenih od sredine 20. stoljeća do danas

Master's thesis / Diplomski rad

**ANALIZA POTRESNE RANJIVOSTI
ZIDANIH ZGRADA**

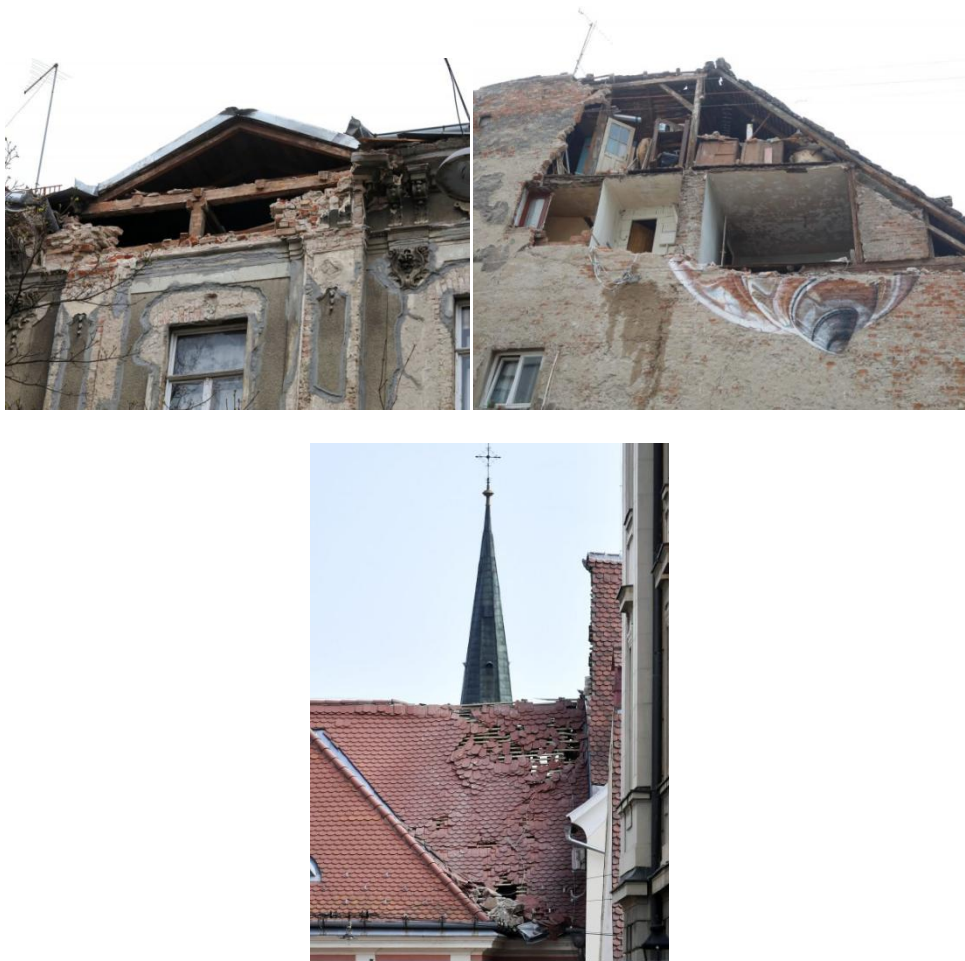
Potresna djelovanja će bez sumnje otkriti sve slabosti konstrukcije, jer će one biti razlog urušavanja građevine u potresu. Na slici (Slika 1.) možemo vidjeti utjecaje potresnih djelovanja na konstrukciju.

Slika 1. Utjecaj potresnih djelovanja na konstrukciju.

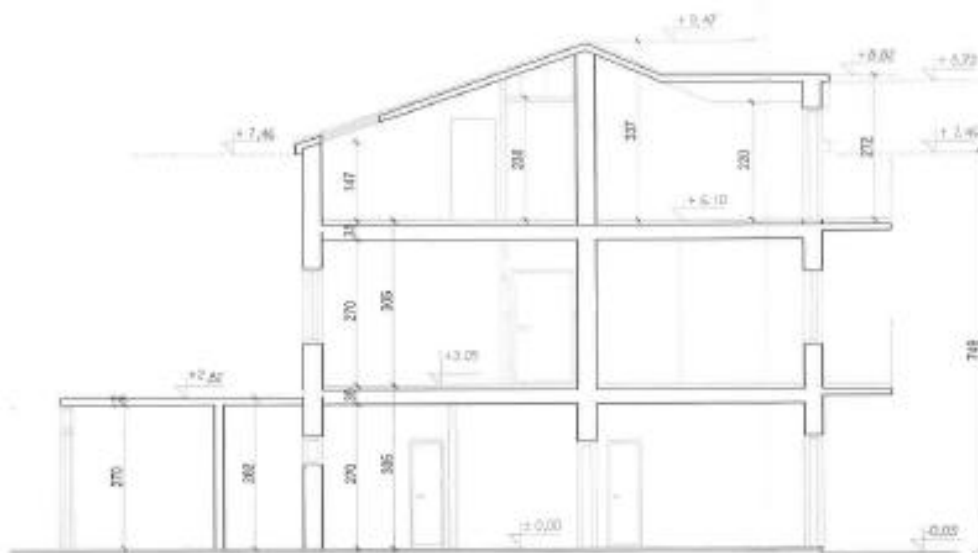
Slika 12. Presjek odabrane građevine. (Izvor – arhitektonski nacrti)
