Sanacija desne obale rijeke Neretve u Kominu - analize stabilnosti obale

Undergraduate thesis / Završni rad

**Sanacija desne obale rijeke Neretve u Kominu –
analize stabilnosti obale**

Za potrebe dimenzioniranja zahvata sanacije kritičnih profila desne obale Neretve na dionici od 7+210.16 km do 7+709.00 km potrebno je odrediti računski model tla te izvršiti analizu stabilnosti pokosa za projektne situacije: stalno opterećenje i stalno opterećenje+potres.

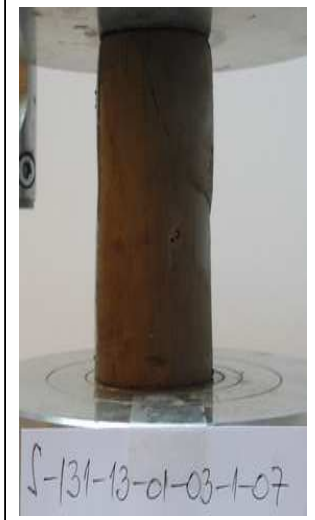
Napomena uz ispitivanje: NU
CI, smeđe boje vl/uz

Jednoosna čvrstoća: 63 kPa
Posmična čvrstoća: 32 kPa

Vertikalna deformacija pri slomu: 15,52 %

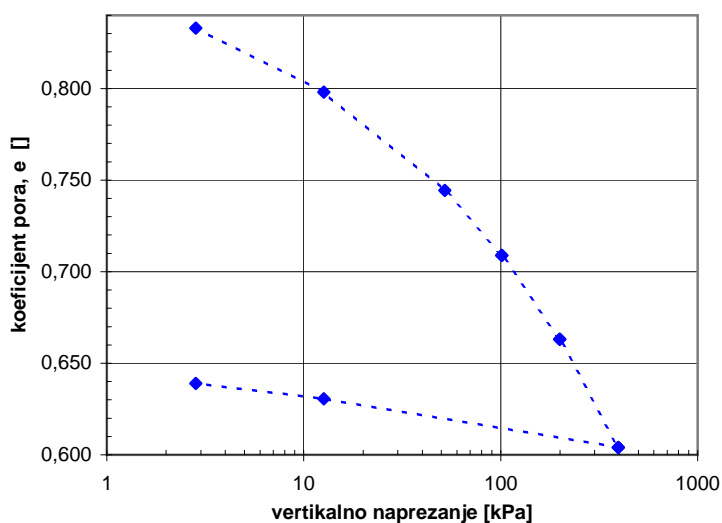
Oznaka elaborata: E-131-13-01; Oznaka priloga: 13

srednji σ_v [kPa]	$\sigma_{v,1} - \sigma_{v,2}$ [kPa]	Ms [MPa]
32	13-52	1,3
77	52-101	2,5
-	-	-
150	101-199	3,9
-	-	-
298	199-396	6,1
-	-	-

Uzorak potopljen: DA, pri vert. naprez. od 3 [kPa]
Uzorak bujao: NE

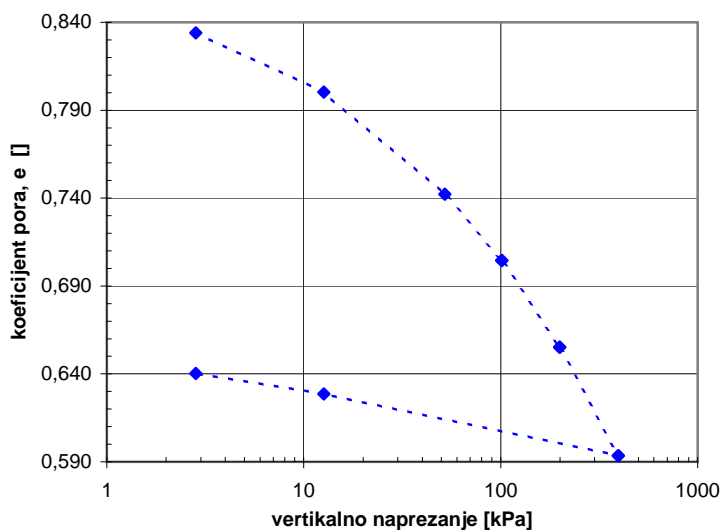
Oznaka elaborata: E-131-13-01; Oznaka priloga: 14

srednji σ_v [kPa]	$\sigma_{v,1} - \sigma_{v,2}$ [kPa]	Ms [MPa]
32	13-52	1,2
77	52-101	2,4
-	-	-
150	101-199	3,7
-	-	-
298	199-396	5,8
-	-	-

Uzorak potopljen: DA, pri vert. naprez. od 3 [kPa]
Uzorak bujao: NE
