Titanic 2.0 : potporna struktura kao naseljivi objekt

Master's thesis / Diplomski rad

Potporna struktura kao naseljivi objekt

Osiguravanje pokosa

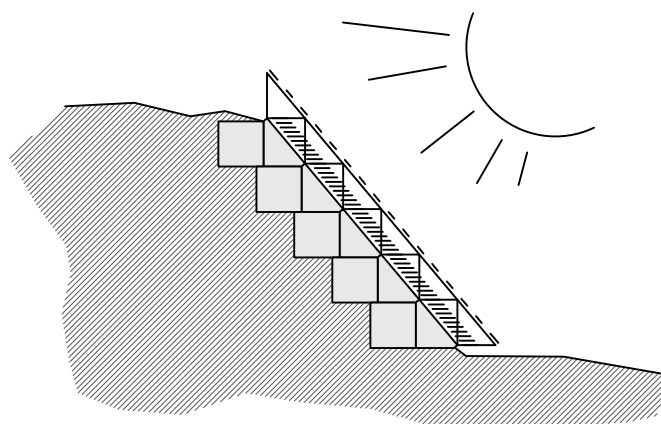
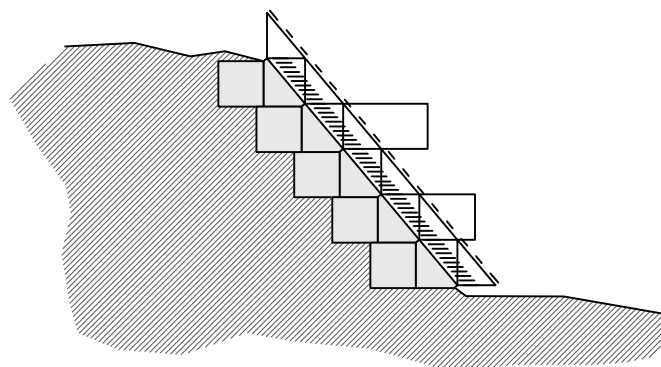
10. Koncept

- a.) Da bi se osiguralo pokos potrebno ga je površinski zaštititi "plombirati".
- b.) Polaganjem tipskih elemenata po površini postizemo kompaktnost pokosa.
- c.) Elementi koji svojim oblikom prate nagib i oslanjaju se jedni na druge, a ne samo na tlo, bolje prenose sile i na taj način stvaraju stabilniju opnu.
- d.) Korištenjem dovoljno velikih tipskih elemenata omogućava se naseljavanje postavljene strukture.
- e.) Stubište s vanjske strane strukture omogućava vezu između najgornje i najdonje kote pokosa. Stube koje se pružaju u diagonalnom smjeru imaju manji nagib.
- f.) Postavljanje prostorne rešetke obložene perforiranim limom stvara se zaštita od prekomjernog upada sunčeva svjetla. Navedeni nosač ujedno pridržava skale.
- g.) Podesti na kojima se predviđa veća koncentracija kretanja i zadržavanja proširuju se na način da izbijaju van prostorne rešetke.

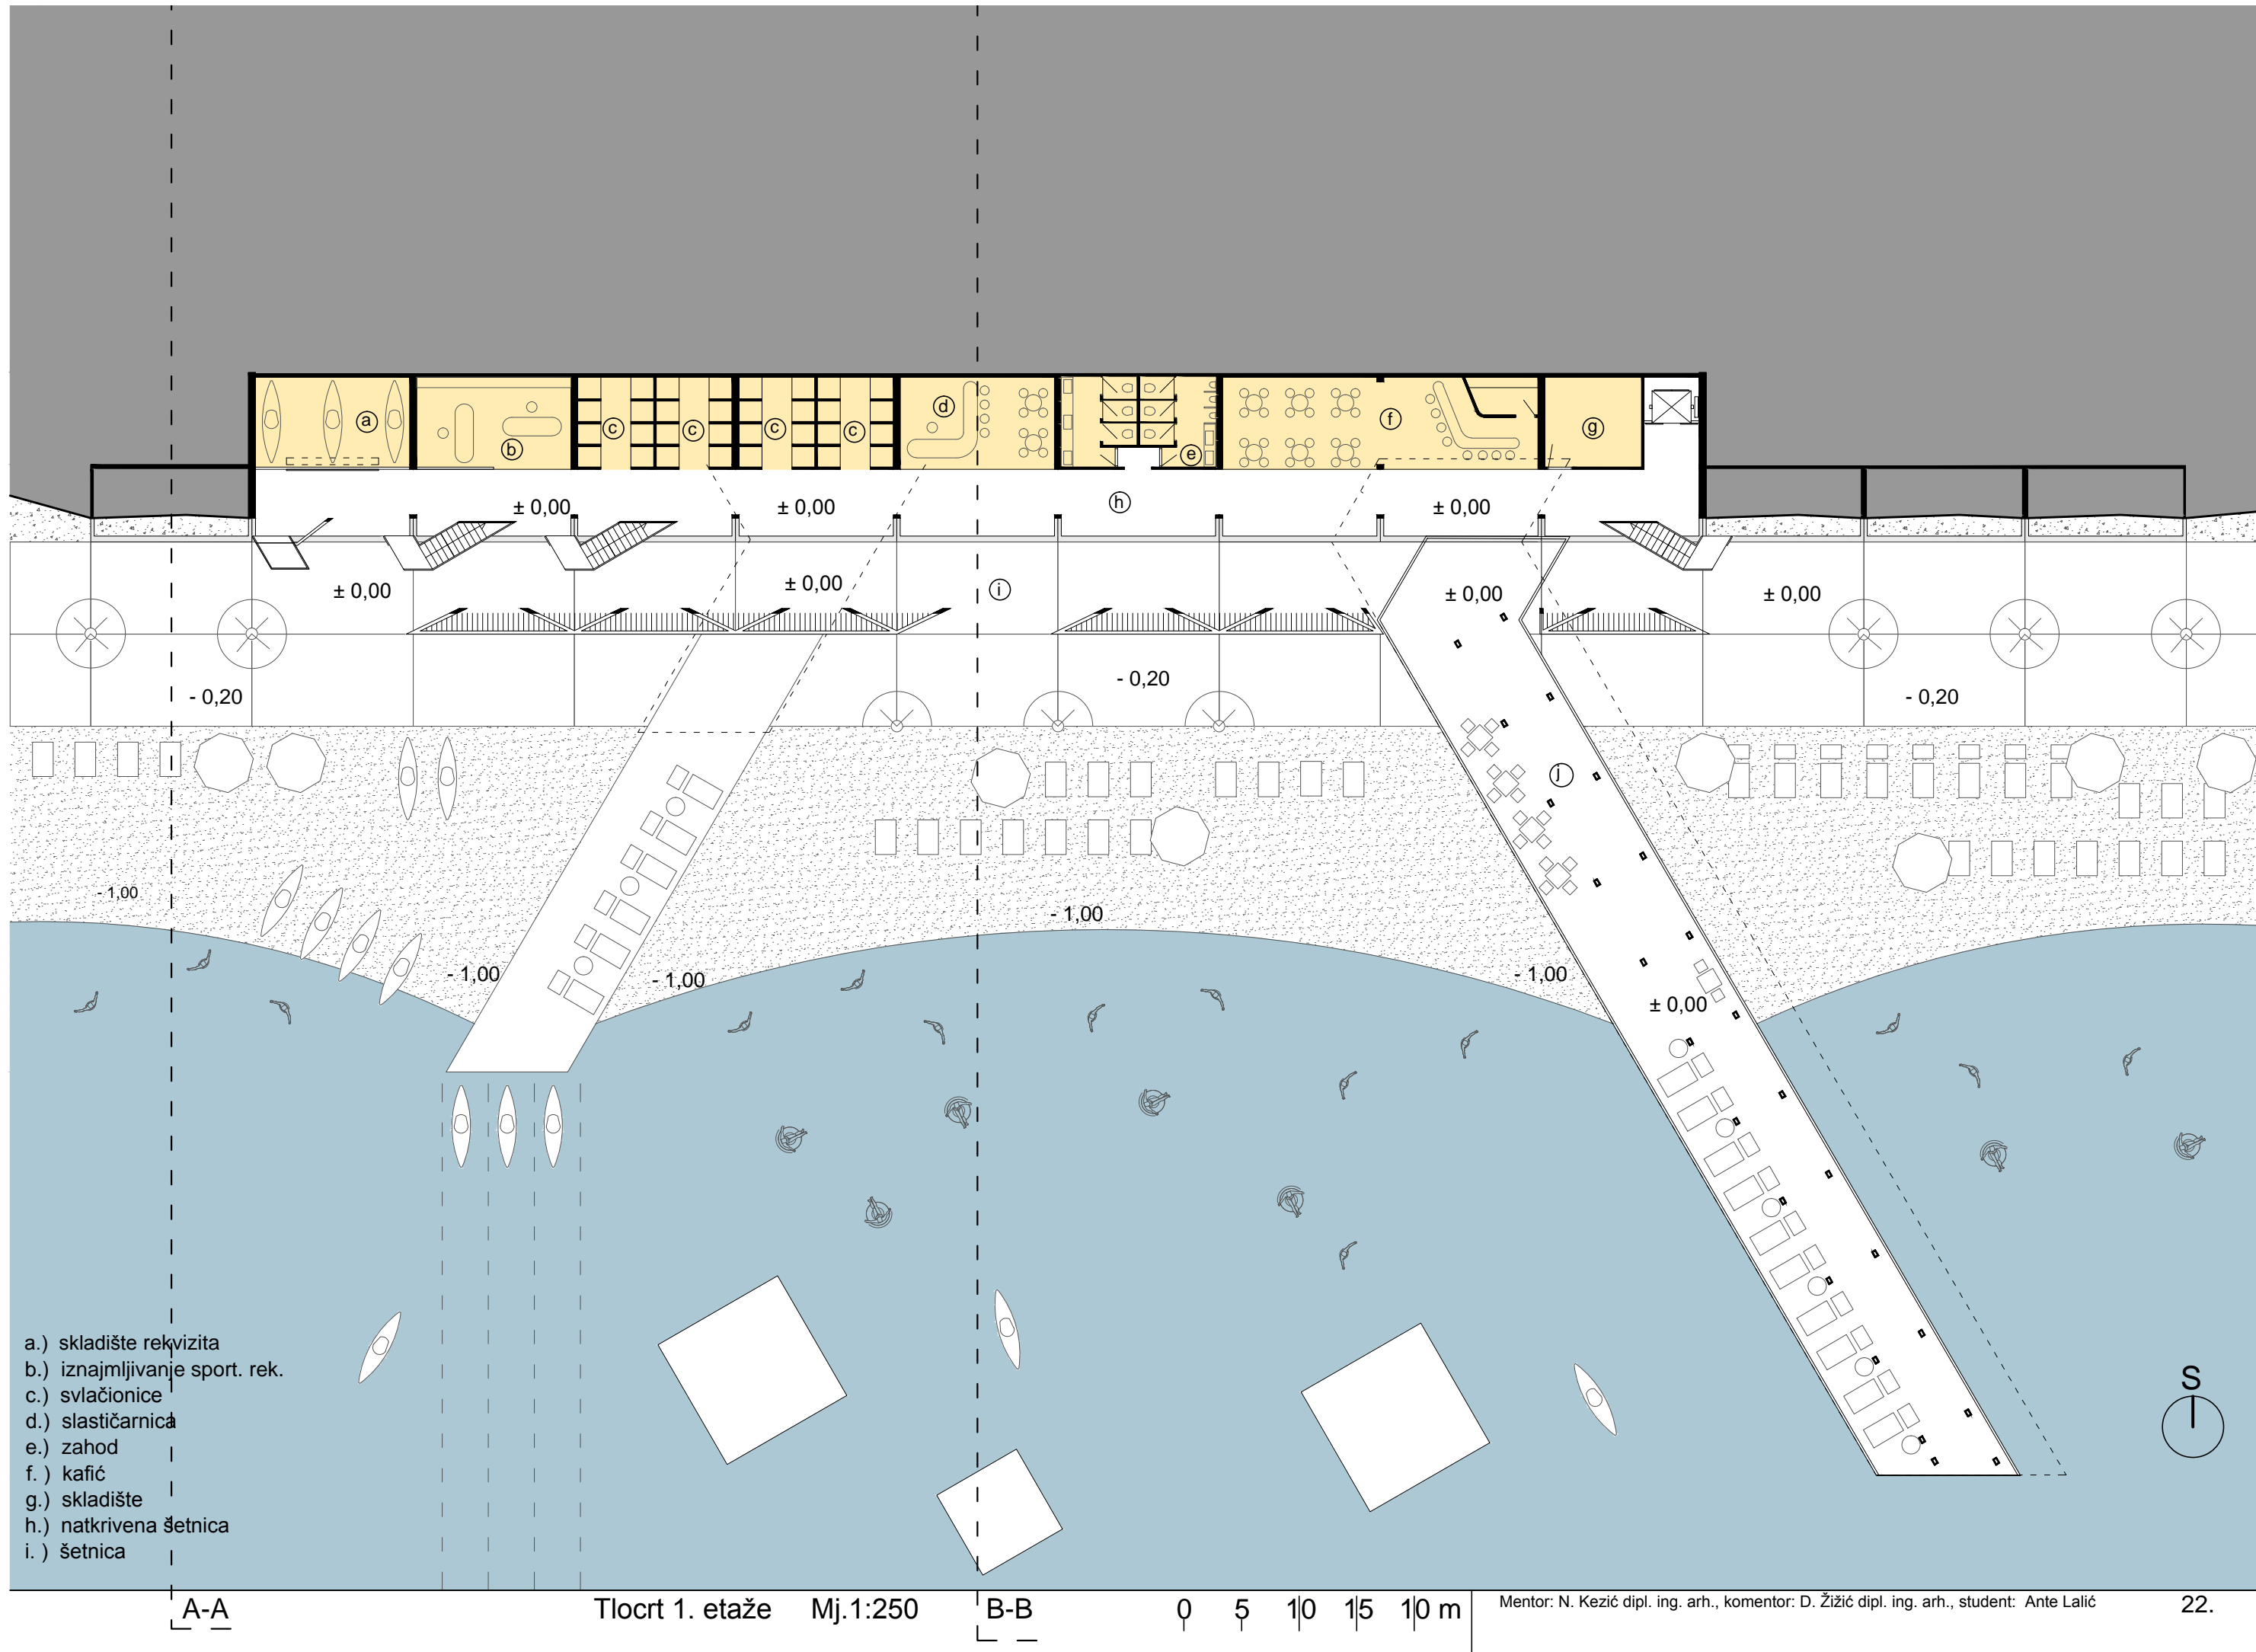
- a.) skladište rekvizita
- b.) iznajmljivanje sport. rek.
- c.) svlačionice
- d.) slastičarnica
- e.) zahod
- f.) kafić
- g.) skladište
- h.) natkrivena šetnica
- i.) šetnica

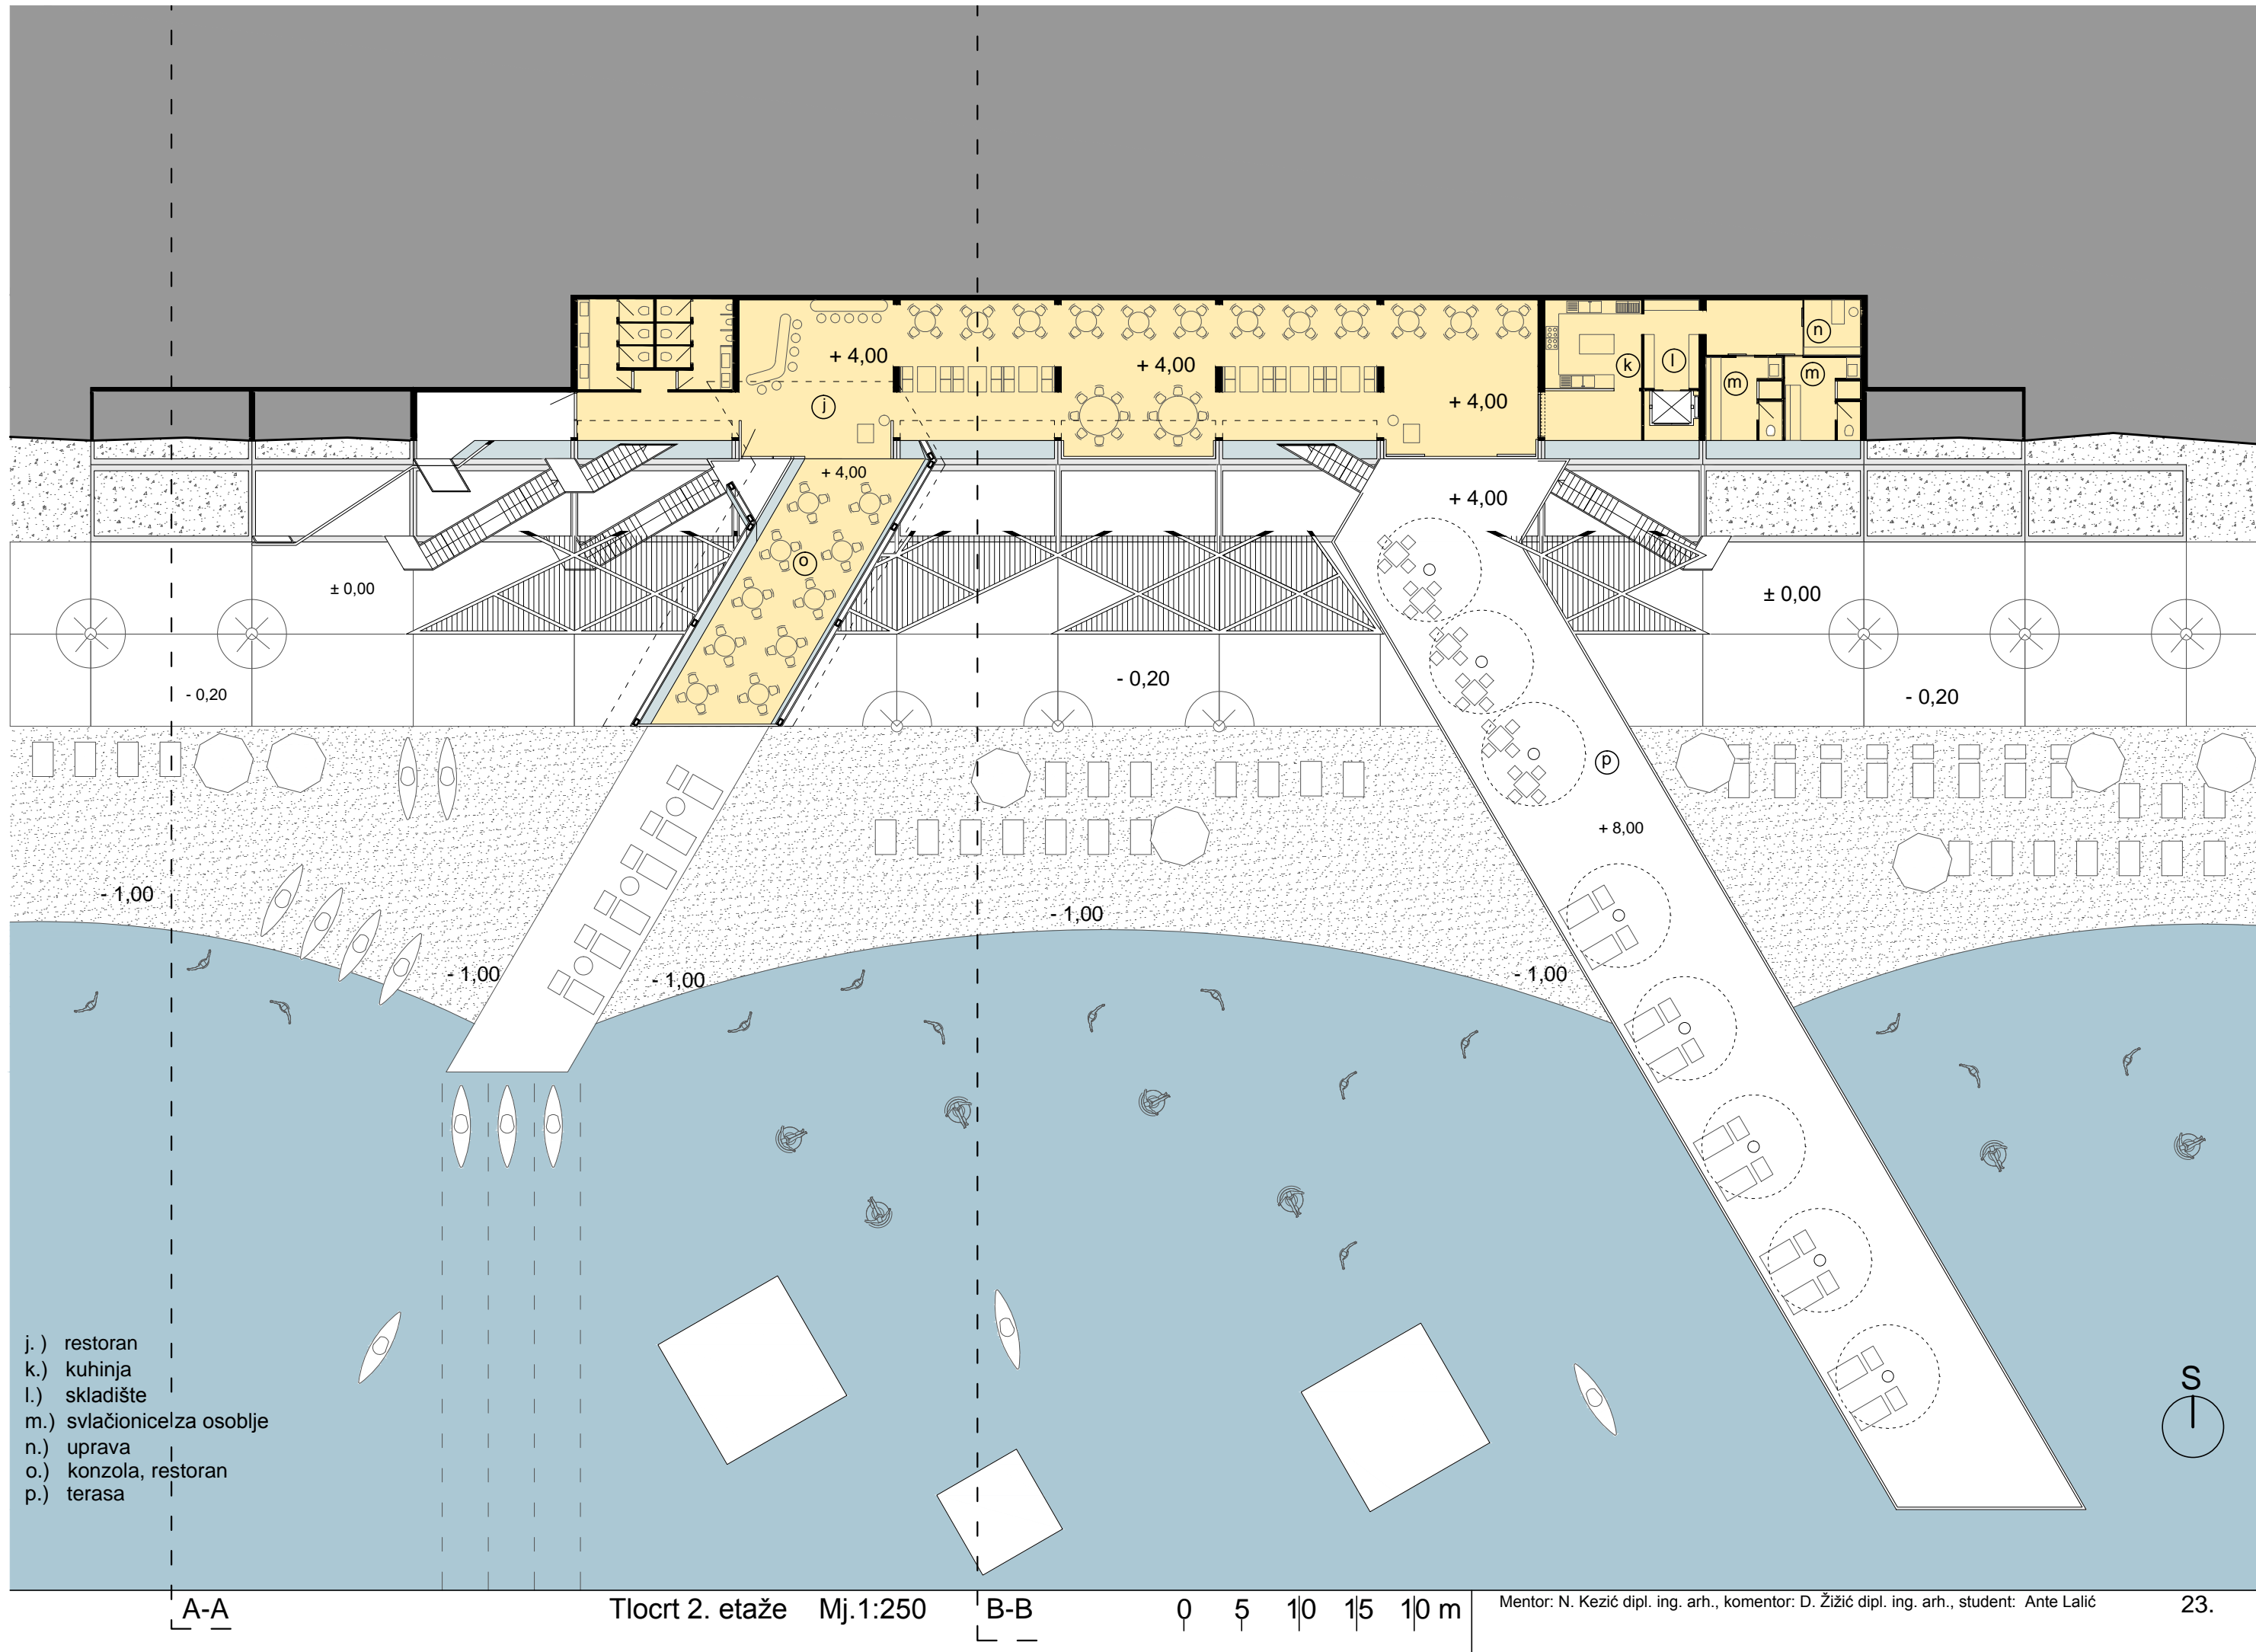
- j.) restoran
- k.) kuhinja
- l.) skladište
- m.) svlačionica za osoblje
- n.) uprava
- o.) konzola, restoran
- p.) terasa

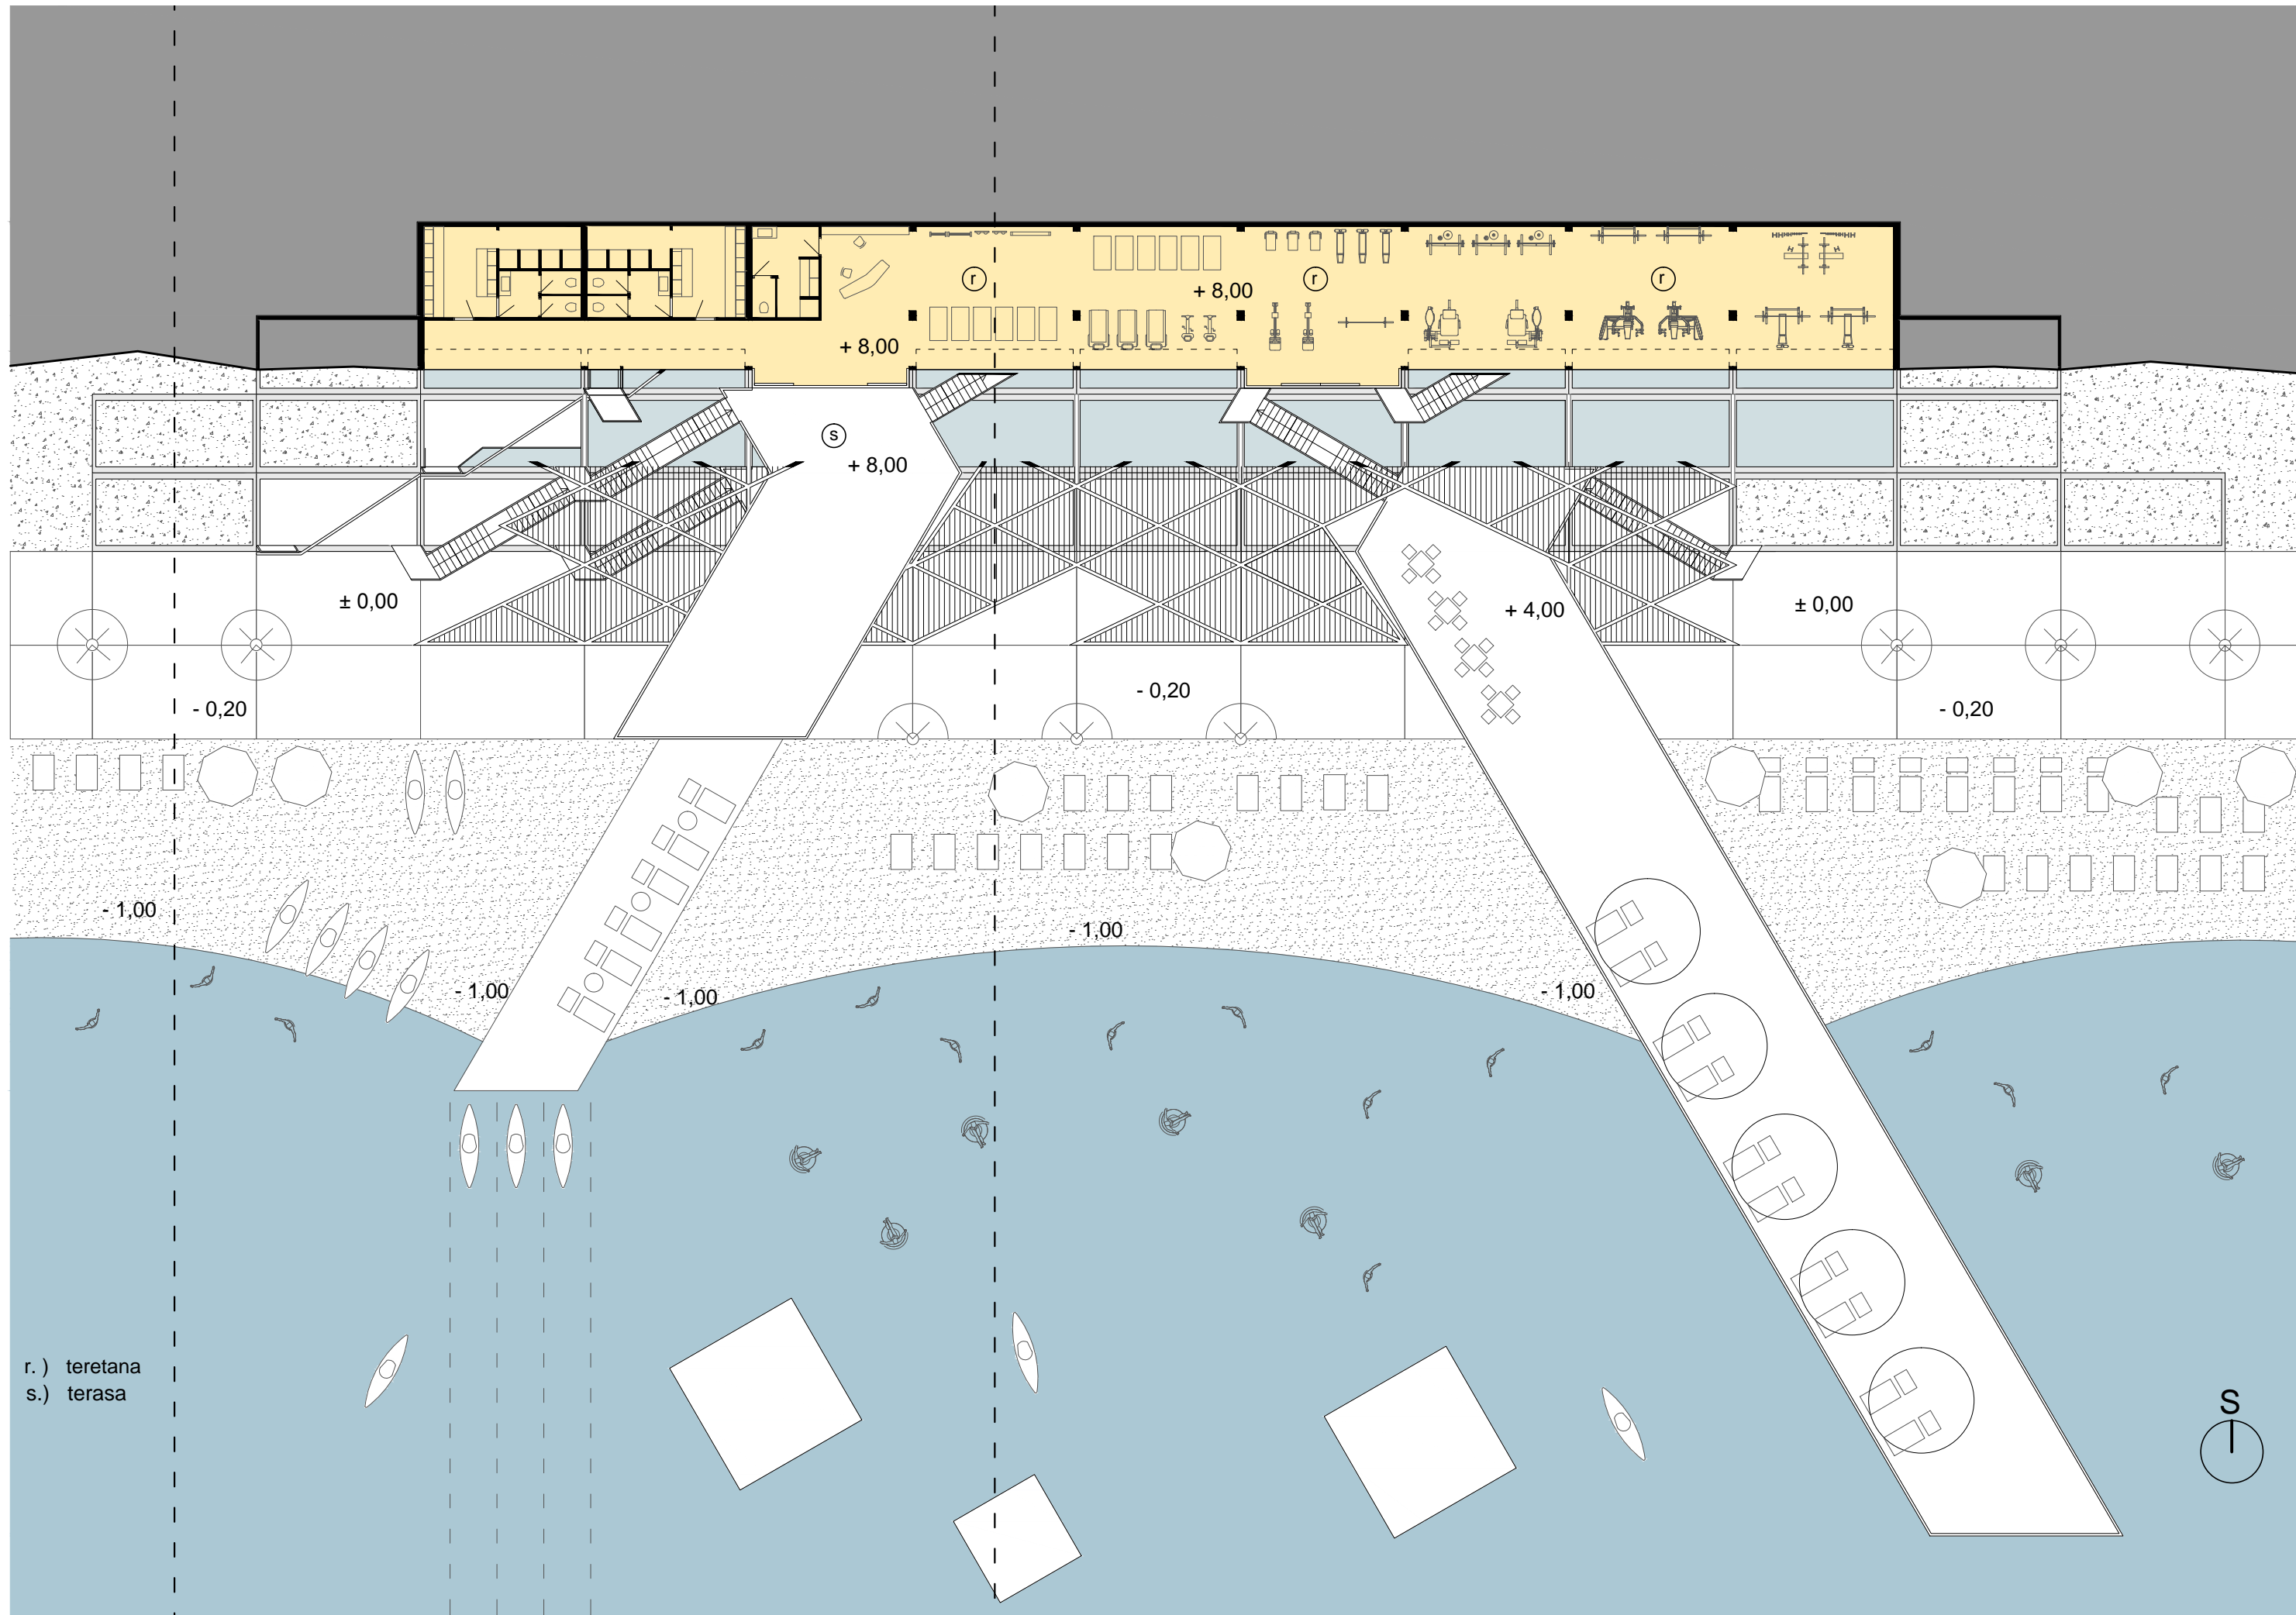
r.) teretana
s.) terasa

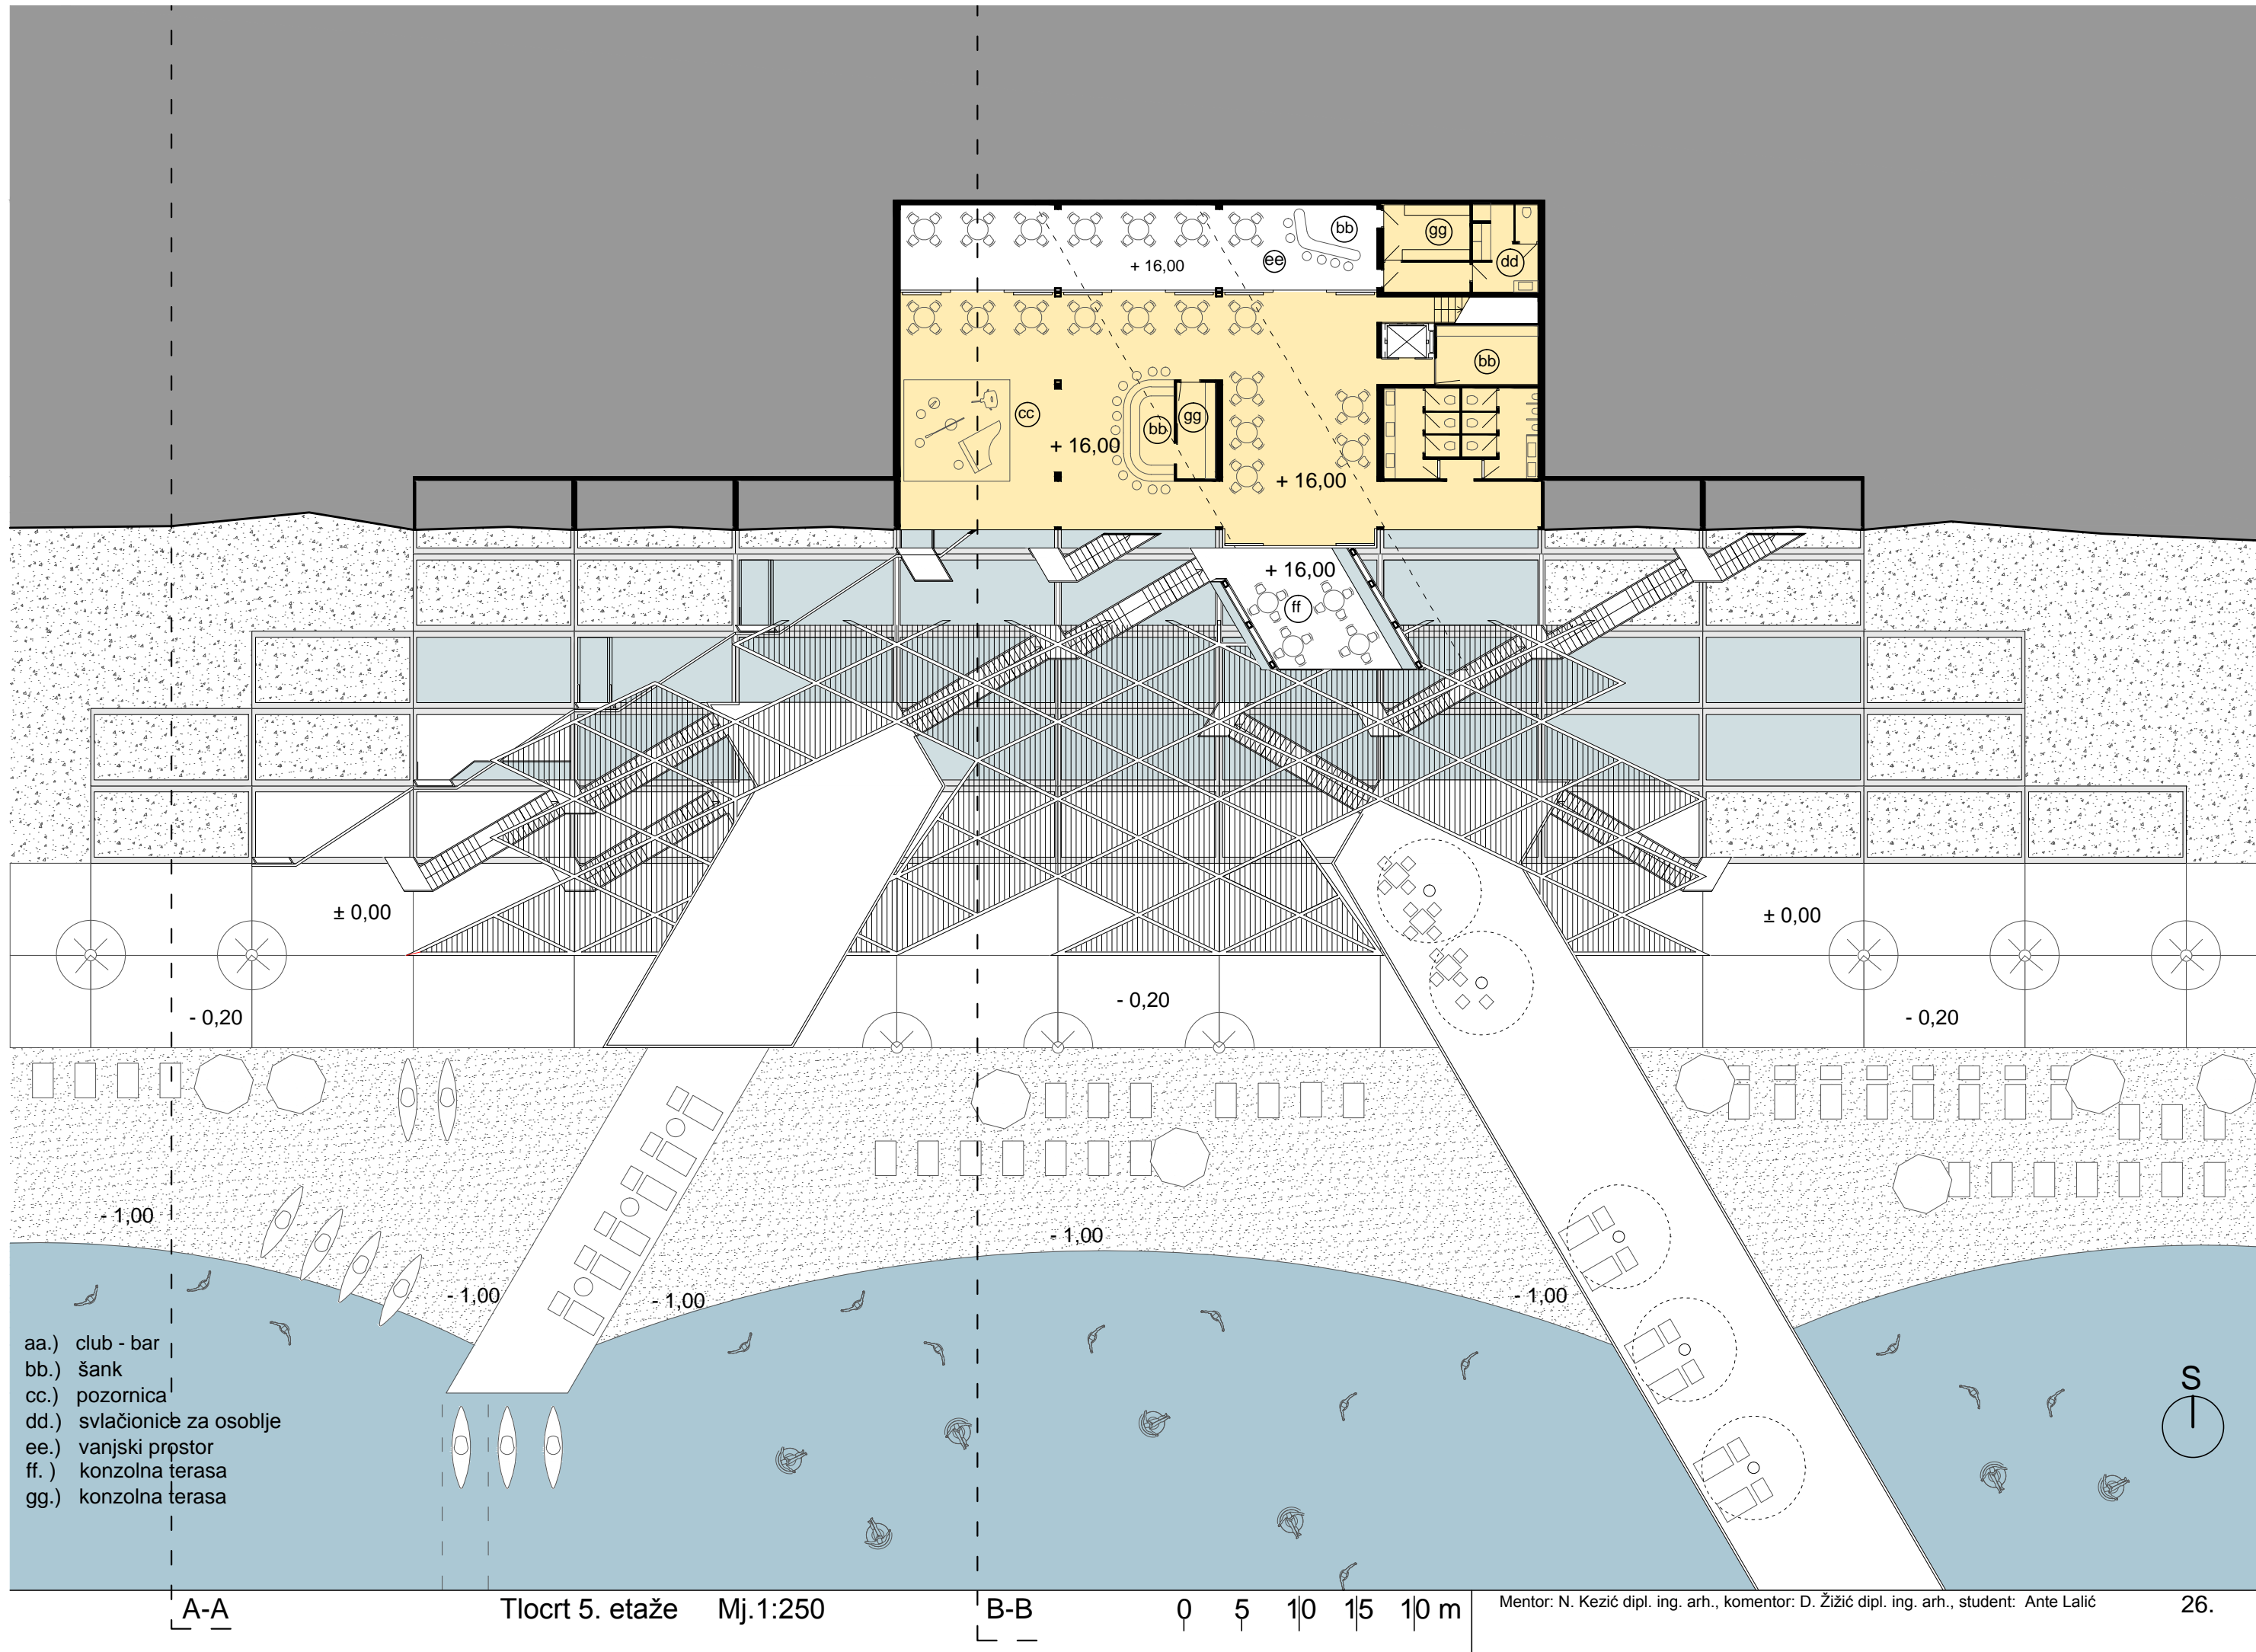
- aa.) club - bar
- bb.) šank
- cc.) pozornica
- dd.) svlačionice za osoblje
- ee.) vanjski prostor
- ff.) konzolna terasa
- gg.) konzolna terasa

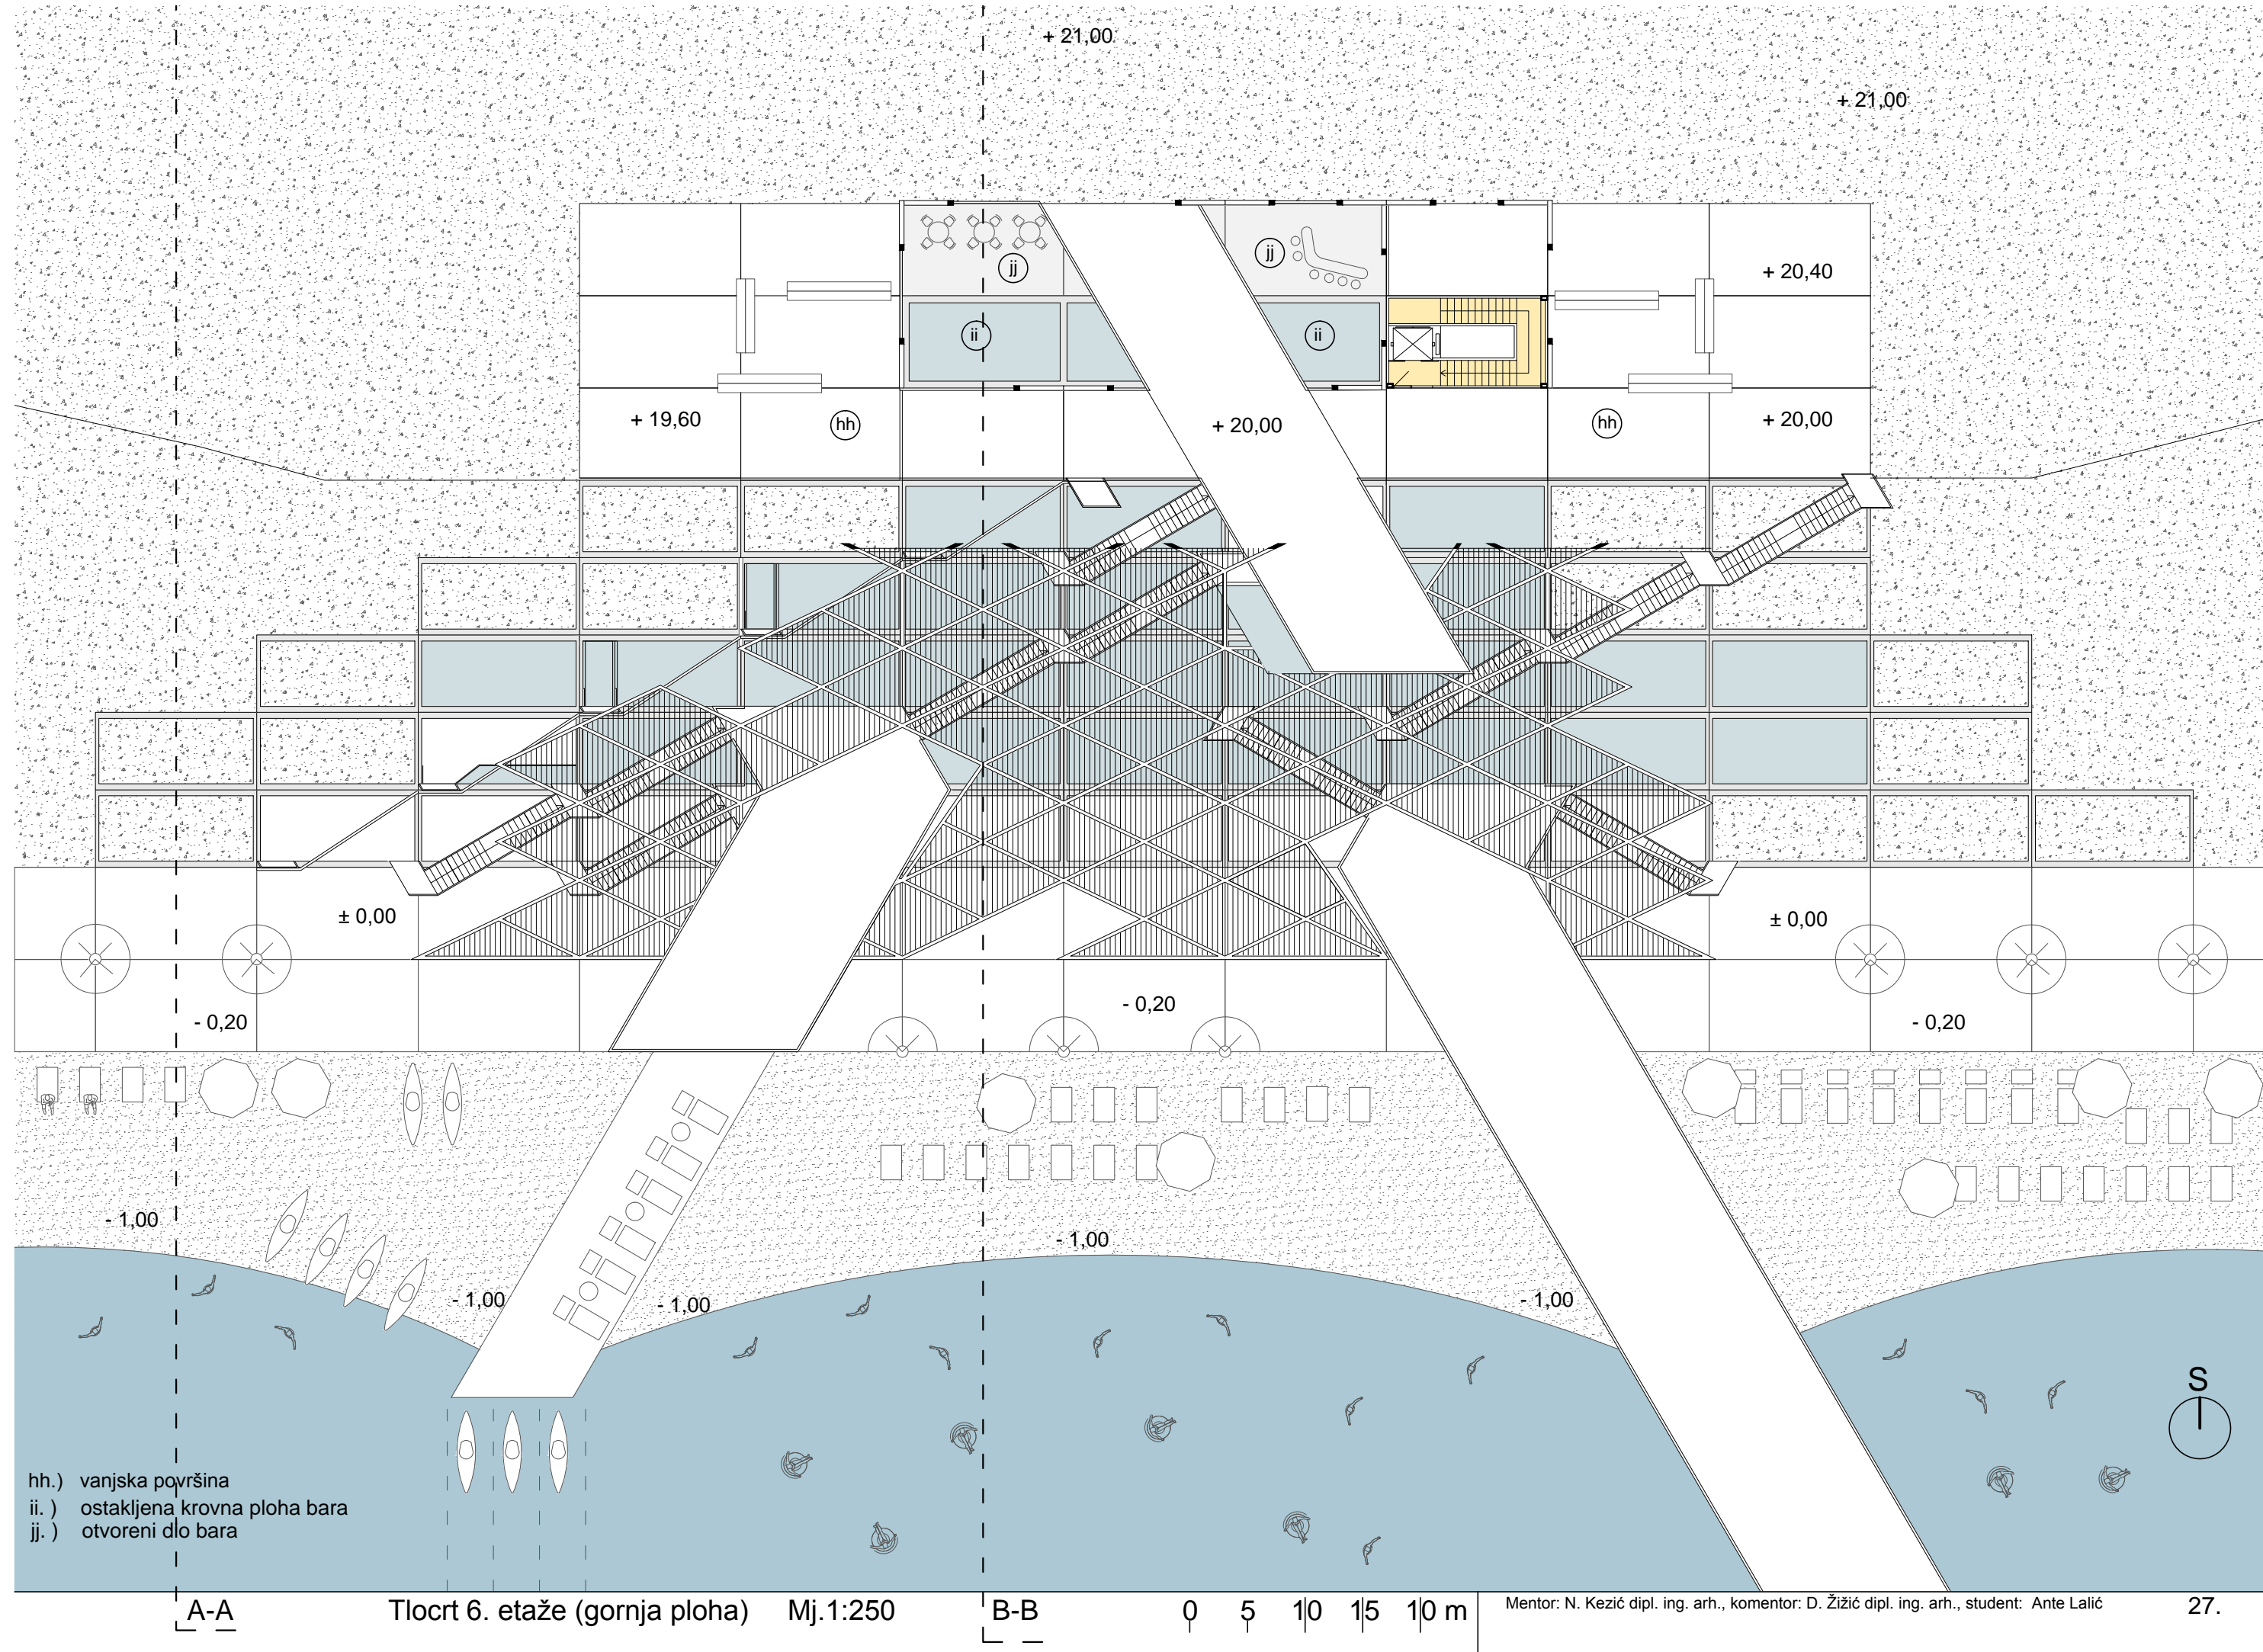
- hh.) vanjska površina
- ii.) ostakljena krovna ploha bara
- jj.) otvoreni dio bara
