Ispitivanje pješačkog nathodnika Kaštel Stari

Diplomski rad

U ovom radu je opisana provedba eksperimentalnog ispitivanja i numerička analiza ponašanja pješačkog nathodnika Kaštel Stari koji premošćuje Državnu cestu D8 na dionici Split-Trogir. Statička i dinamička analiza je provedena u računalnom programu SCIA Engineer 20. Statička analiza je provedena za linearni i nelinearni model materijala. Dobiveni rezultati iz statičke i dinamičke eksperimentalne i numeričke analize su uspoređeni te su na kraju izvedeni odgovarajući zaključci.

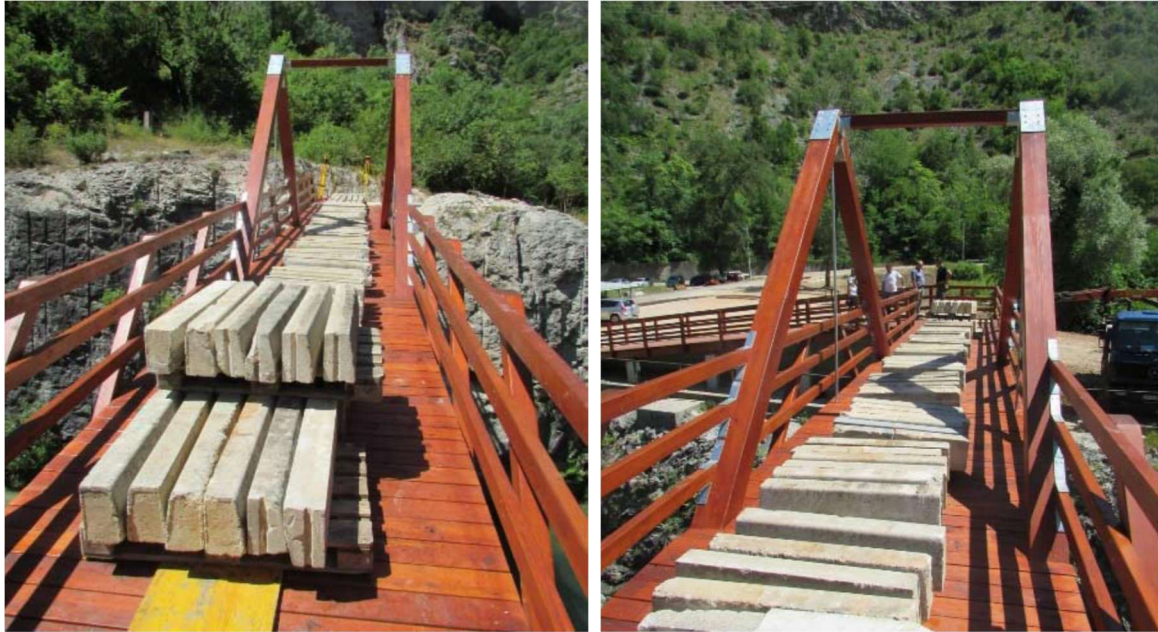
Pješački most na izvoru rijeke Tihaljine je drveni most lociran na izvoru rijeke Tihaljne u općini Grude (Slika 2.1). Nosiva konstrukcija je rađena od lijepljenog lameliranog drva. Raspon mosta je 18,24 m sa širinom od 2,3 m. Za pokusno opterećenje korišteni su cestovni rubnjaci dimenzija $15 \times 25 \times 100$ cm, težine 90 kg. Postignuti teret je iznosio oko 5,5 kN po paleti. Izvođenje i mjerenje probnog opterećenja se izvodilo po prethodno opisanim postupcima, te je maksimalni izmjereni progib iznosio 2,1 mm [3].

Slika 2.1. Pokusno opterećenje na mostu preko rijeke Tihaljine [3]

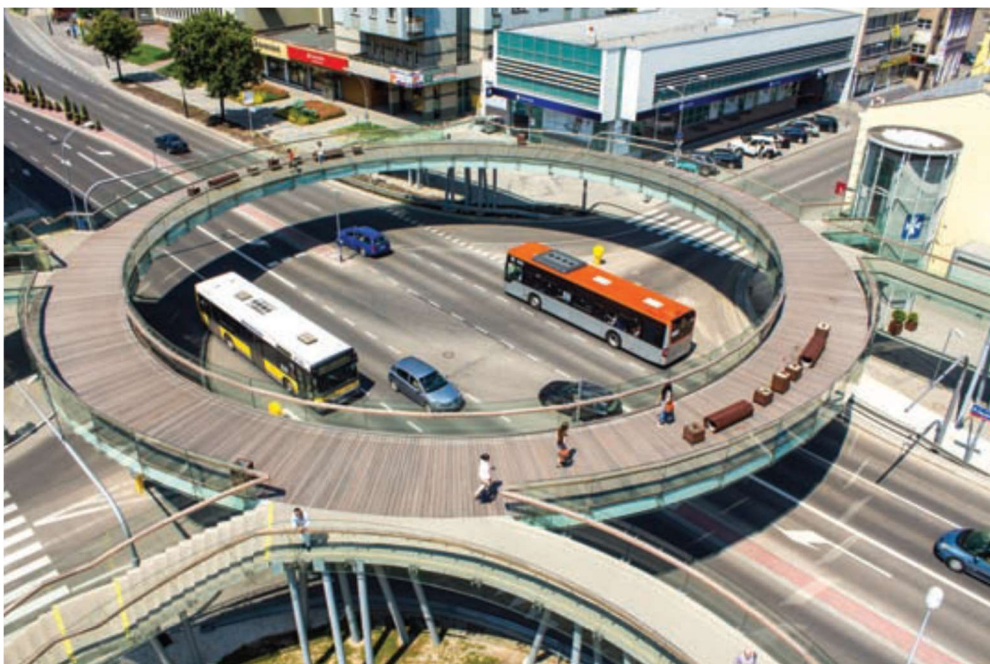
Pješački most u centru grada Rzeszów [4] napravljen je kao potreba za rješavanjem prometnih zastoja u centru grada (Slika 2.2). Budući da se nalazi na križanju glavnih ulica, most je zapravo prstenastog oblika vanjskog promjera 40 m, širine 4 m. Oslonjen je u 4 točke na CFST stupove (šuplje čelične cijevi ispunjene betonom), a stupovi su oslonjeni na armiranobetonske pilote. Rasponi (po vanjskom opsegu) od točki oslanjanja su $32,6 + 29,0 + 29,7 + 31,8$ m. Takvi rasponi su odabrani zbog postojeće infrastrukture prema kojoj se most trebao prilagoditi.

Slika 2.2. Prstenasti most u Rzeszów-u [4]

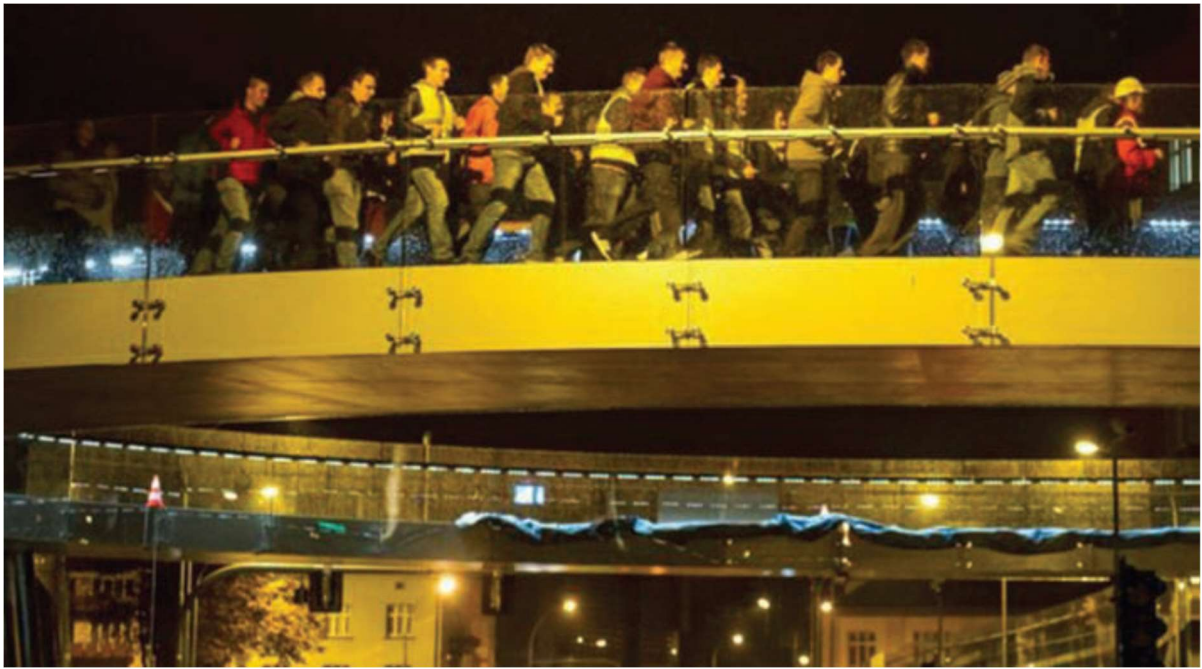
Slika 2.4. Dinamičko ispitivanje – ljudska navala-sporo trčanje [4]

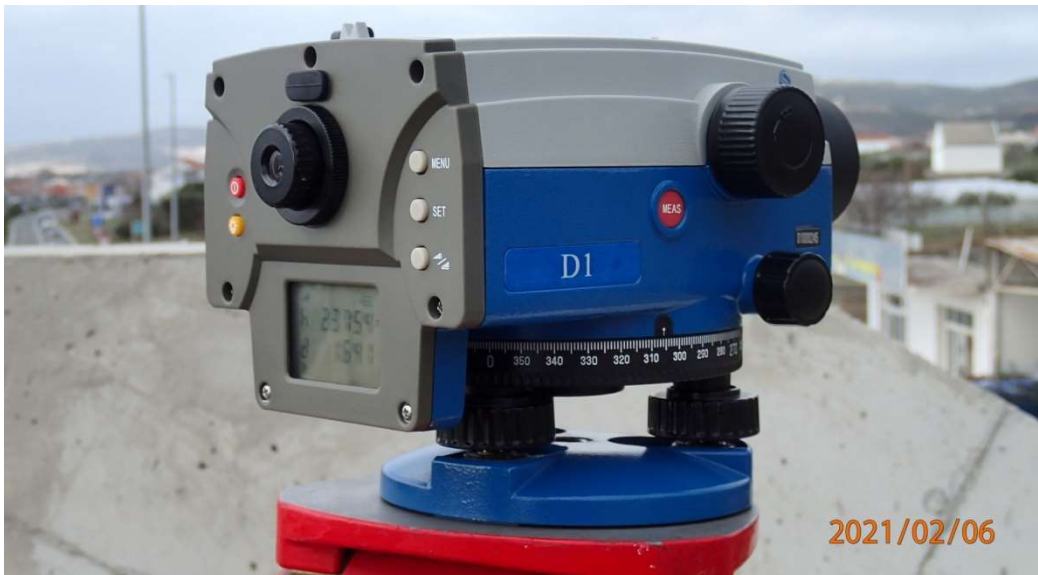
Mjerenje pomaka u predviđenim točkama izvršeno je preciznim digitalnim nivelmanom STONEX D1 (Slika 4.2.) i nivelirskom bar-code teleskopskom letvom STONEX model DS1 (Slika 4.3.). Deklarirana preciznost instrumenta za optičko i elektroničko mjerenje iznosi $\pm 1,5$ mm.

Slika 4.2. Precizni nivelman – aparat STONEX D1 za mjerenje pomaka

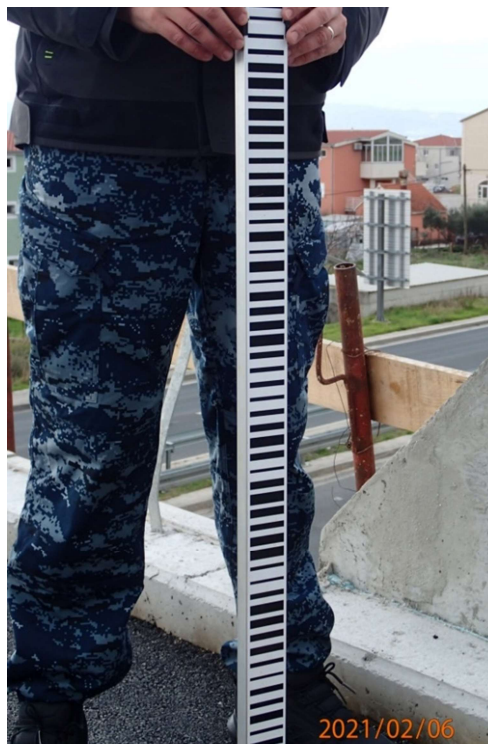
Slika 4.3. Invarska bar-code teleskopska letva STONEX, model DS1

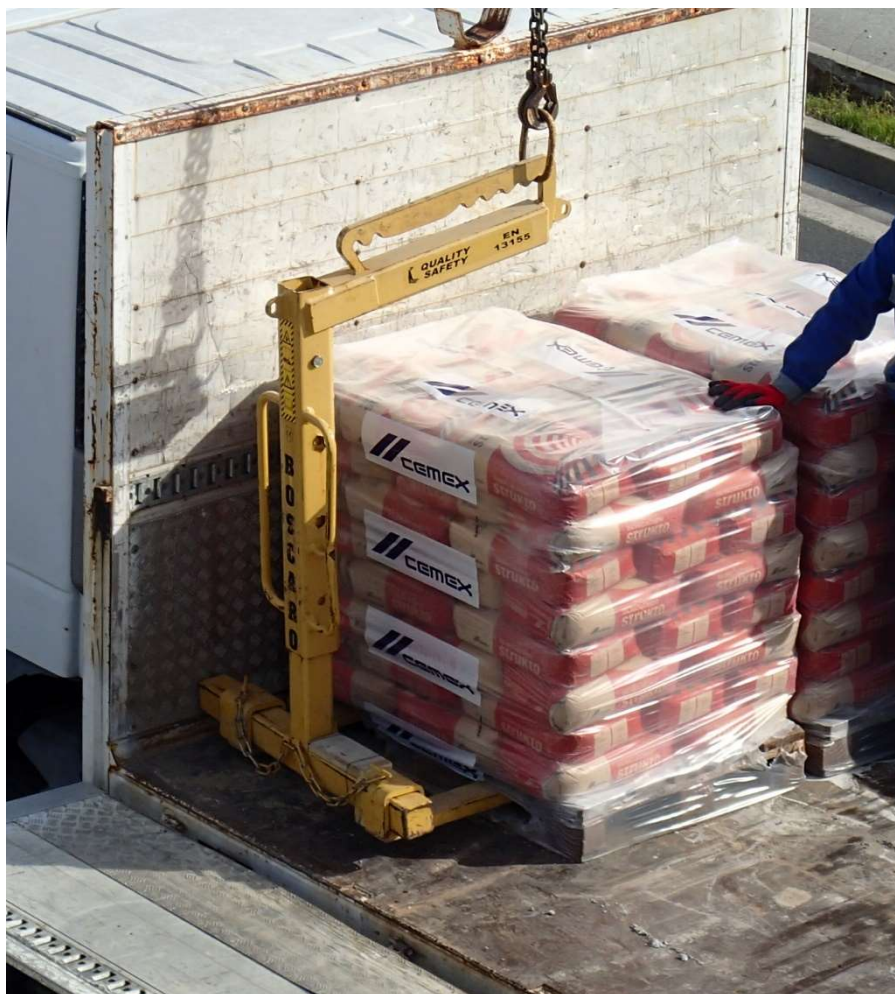
Na Slici 4.7. vidi se podizanje jedne palete s vrećama cementa s kamiona na objekt nathodnika.

Slika 4.7. Palete s vrećama cementa korištene za probno opterećenje

Naručitelj je za provođenje ispitivanja osigurao 24 zapakirane palete s vrećama cementa. Na svakoj paleti su bile 64 vreće cementa, a težina jedne vreće cementa je iznosila 20 kg. Konačna težina palete s vrećama cementa je iznosila oko 1300 kg uključujući težinu palete (Slika 4.7.).

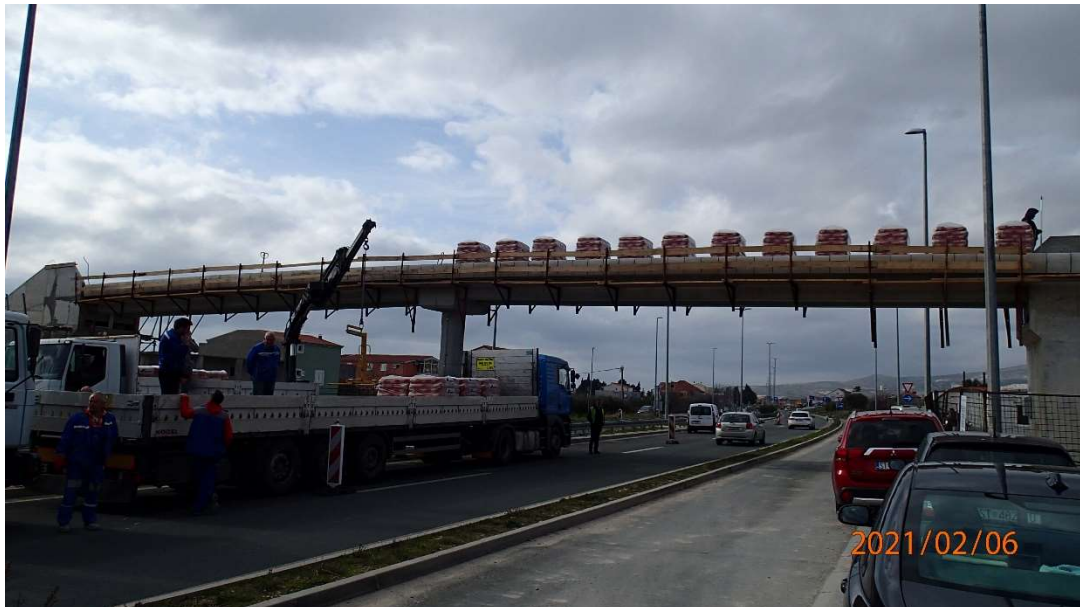
Slika 4.8. Faza 2 – opterećenje na sjevernom rasponu

U nastavku, na Slikama 4.8., 4.9. i 4.10., prikazano je probno opterećenje u odgovarajućim rasponima za odgovarajuće faze nanošenja opterećenja.

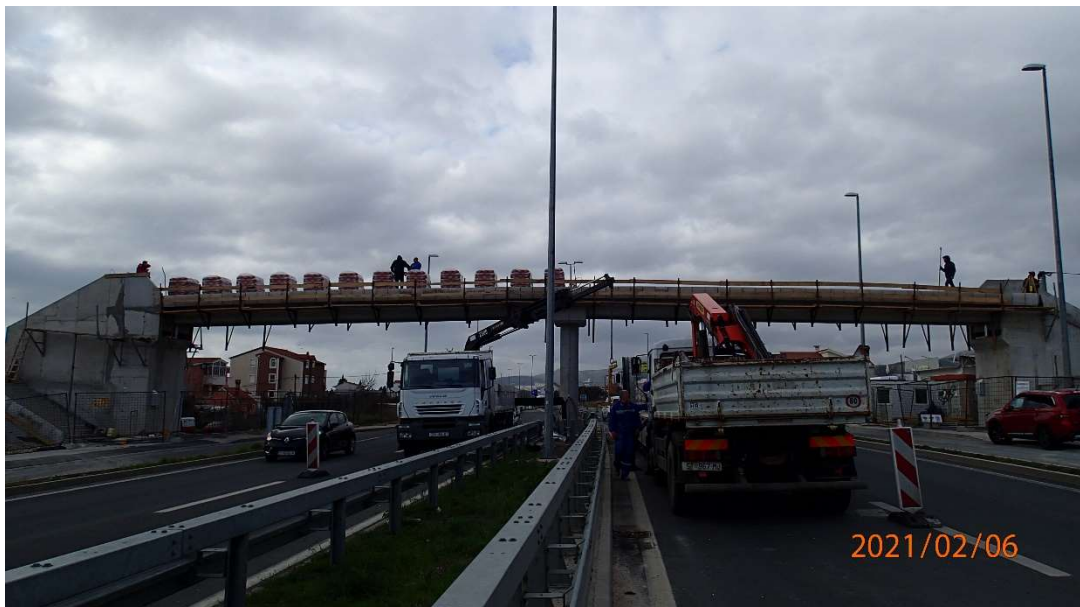
Slika 4.9. Faza 3 – opterećenje na južnom rasponu

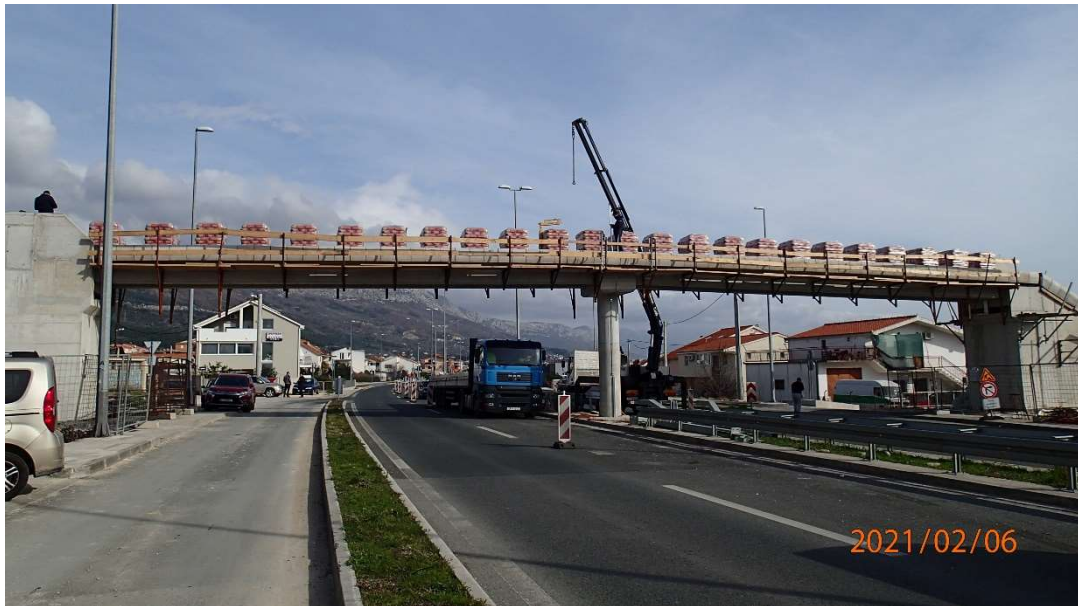
Slika 4.10. Faza 5 – opterećenje na oba raspona

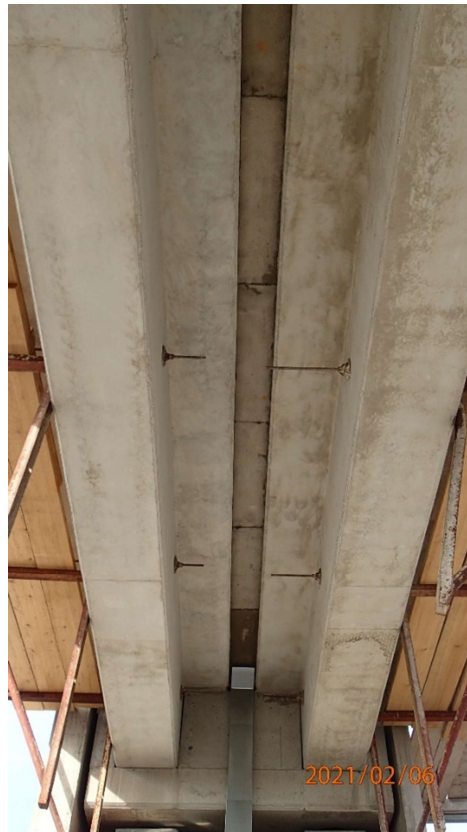
Na Slici 4.11. prikazan je podgled nathodnika i vizualna kontrola eventualne pojave pukotina.

Slika 4.11. Vizualna kontrola pukotina

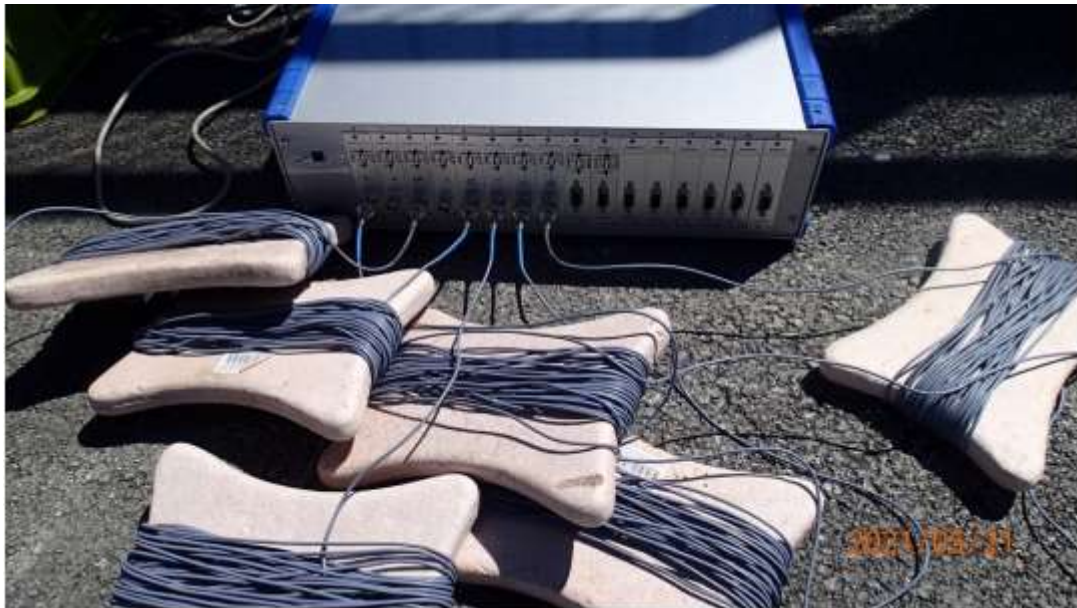
Mjerenje dinamičkih veličina izvršeno je uređajem DEWETRON 2010 odnosno DEWE-Rack (Slika 4.13.) i odgovarajućim jednoosnim akcelometrima (Slika 4.14.).

Slika 4.13. Uređaj za dinamička mjerenja DEWETRON 2010 odnosno DEWE-Rack

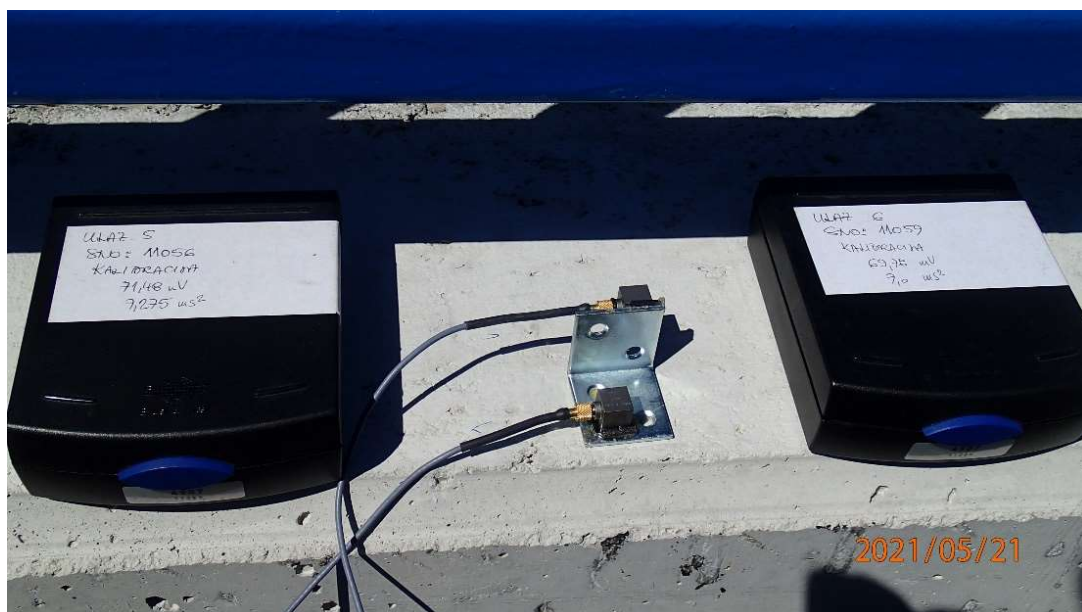
Slika 4.14. Jednoosni akcelometri za mjerenje dinamičkih veličina

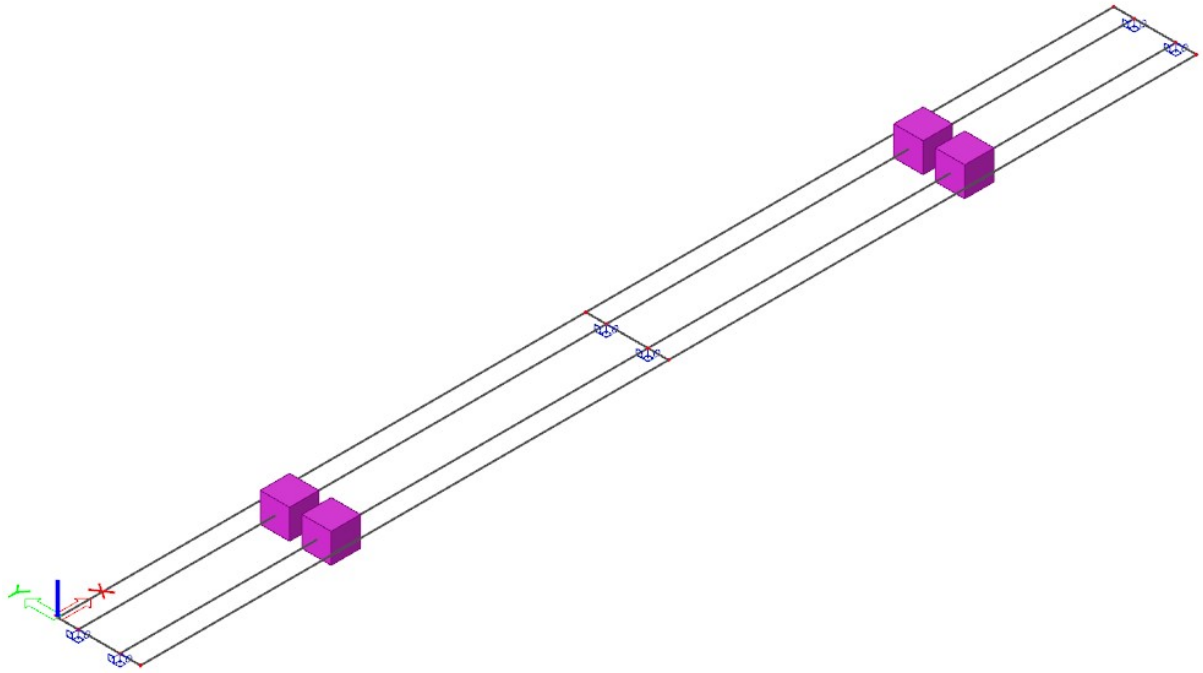
Kod modalne analize vlastita težina je na oba raspona postavljena na 7,2 m (0,4L) te je prikazana na Slici 5.4., što odgovara stvarnom položaju uređaja za mjerenje i pobude kod dinamičkog ispitivanja. Ploča je simulirana površinskim opterećenjem iznosa 0,9 kN/m² (M = 91,7 kg/m²) a vijenci, ograde i dio ploče koji služi kao rubnjaci su simulirani linijskim opterećenjem iznosa 1,9 kN/m (M = 193,7 kg/m') što je prikazano je na Slici 5.5.

Slika 5.4. Modalna analiza-vlastita težina
