Ispitivanje pješačkog nathodnika Kaštel Stari

Master's thesis / Diplomski rad

U ovom radu je opisana provedba eksperimentalnog ispitivanja i numerička analiza ponašanja pješačkog nathodnika Kaštel Stari koji premošćuje Državnu cestu D8 na dionici Split-Trogir. Statička i dinamička analiza je provedena u računalnom programu SCIA Engineer 20. Statička analiza je provedena za linearni i nelinearni model materijala. Dobiveni rezultati iz statičke i dinamičke eksperimentalne i numeričke analize su uspoređeni te su na kraju izvedeni odgovarajući zaključci.

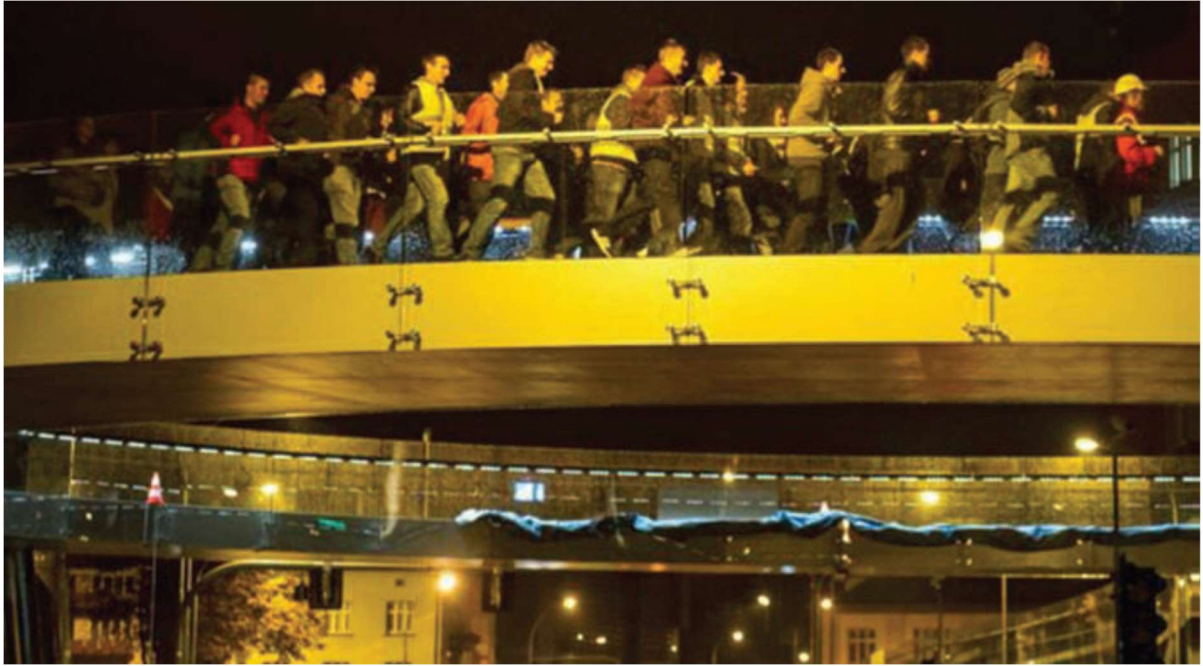
Slika 2.4. Dinamičko ispitivanje – ljudska navala-sporo trčanje [4]

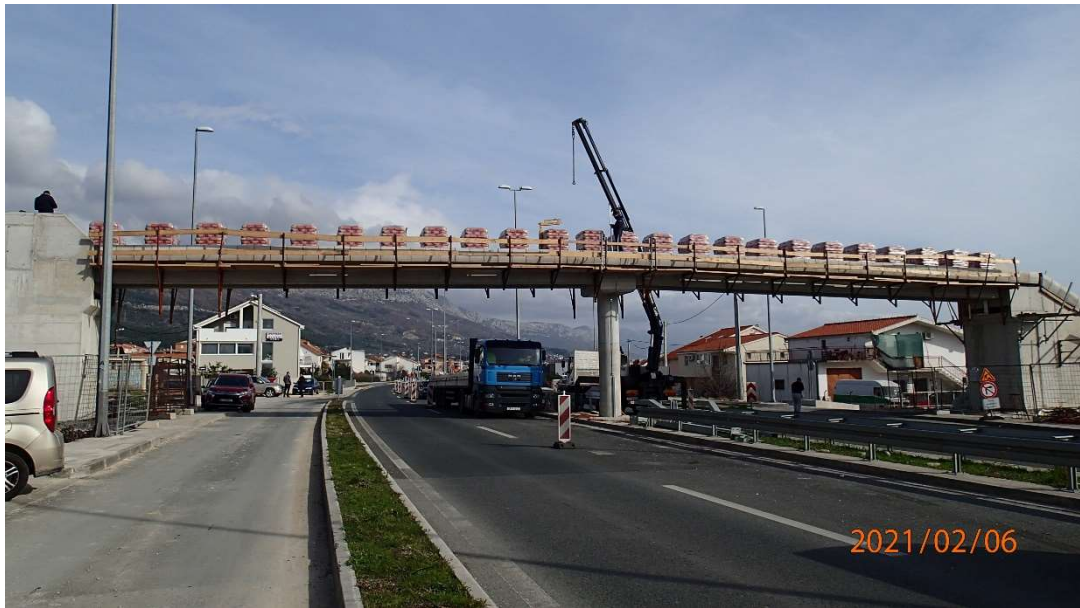
Slika 4.10. Faza 5 – opterećenje na oba raspona

U nastavku, na Slikama 4.8., 4.9. i 4.10., prikazano je probno opterećenje u odgovarajućim rasponima za odgovarajuće faze nanošenja opterećenja.

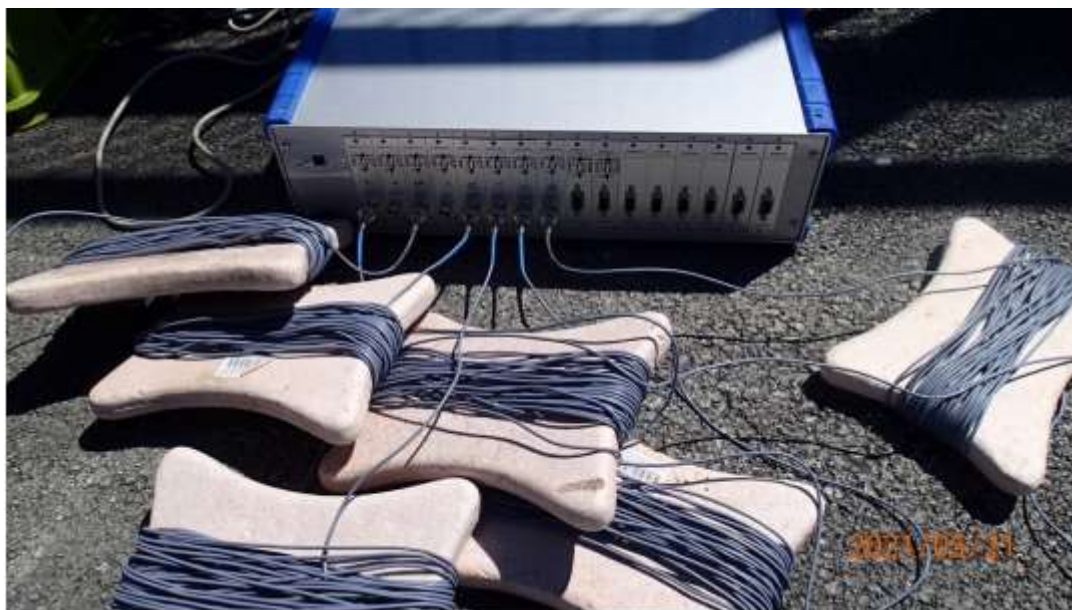
Mjerenje dinamičkih veličina izvršeno je uređajem DEWETRON 2010 odnosno DEWE-Rack (Slika 4.13.) i odgovarajućim jednoosnim akcelometrima (Slika 4.14.).

Slika 4.13. Uređaj za dinamička mjerenja DEWETRON 2010 odnosno DEWE-Rack

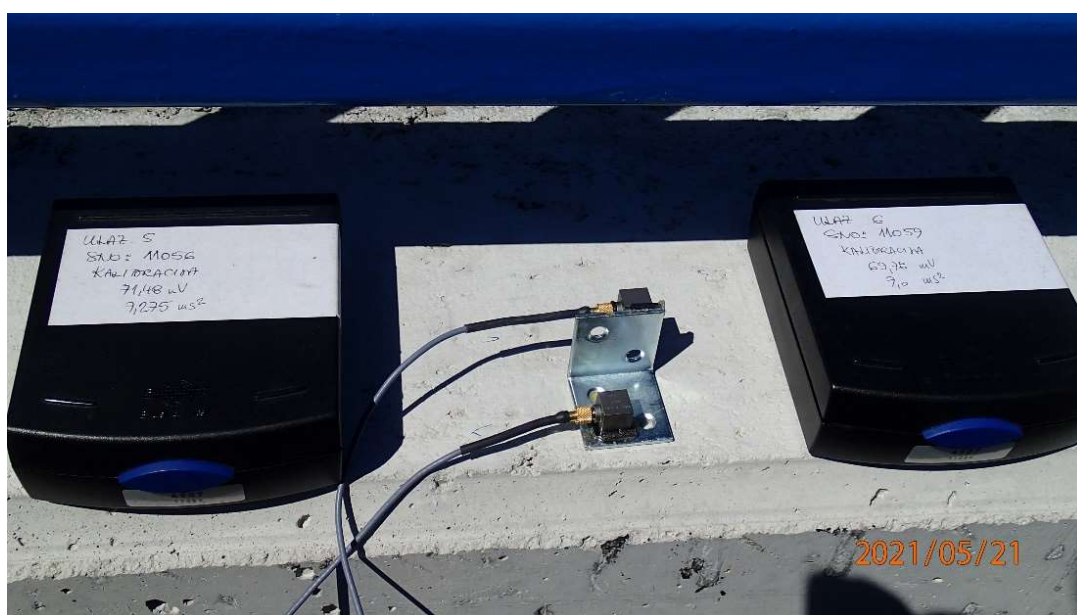
Slika 4.14. Jednoosni akcelometri za mjerenje dinamičkih veličina

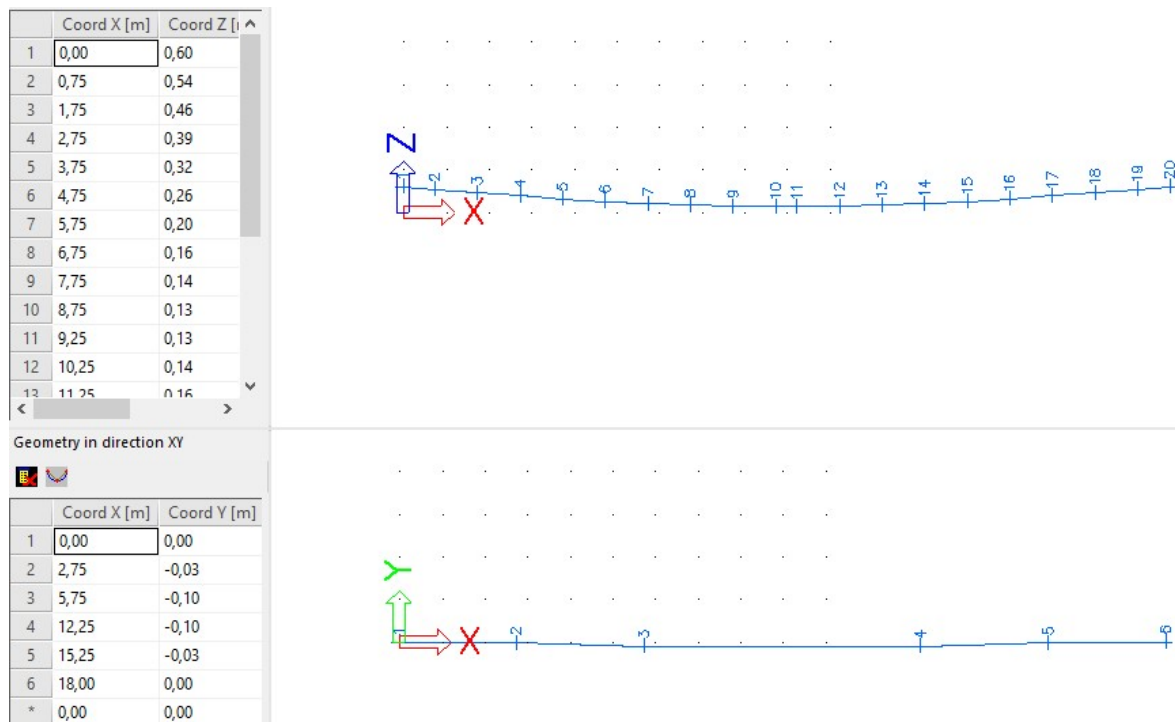
Slika 5.3. Geometrija gornjeg kabela za prednapinjanje za desno rebro nosača
