# Utjecaj oštećenja betona od korozije armature na otpornost čupanja: usporedba prirodne i ubrzane korozije

**Master's thesis / Diplomski rad**

**University of Split, Faculty of Civil Engineering, Architecture and Geodesy / Sveučilište u Splitu, Fakultet građevinarstva, arhitekture i geodezije**

**Utjecaj oštećenja betona od korozije armature na  
otpornost čupanja: usporedba prirodne i ubrzane  
korozije**

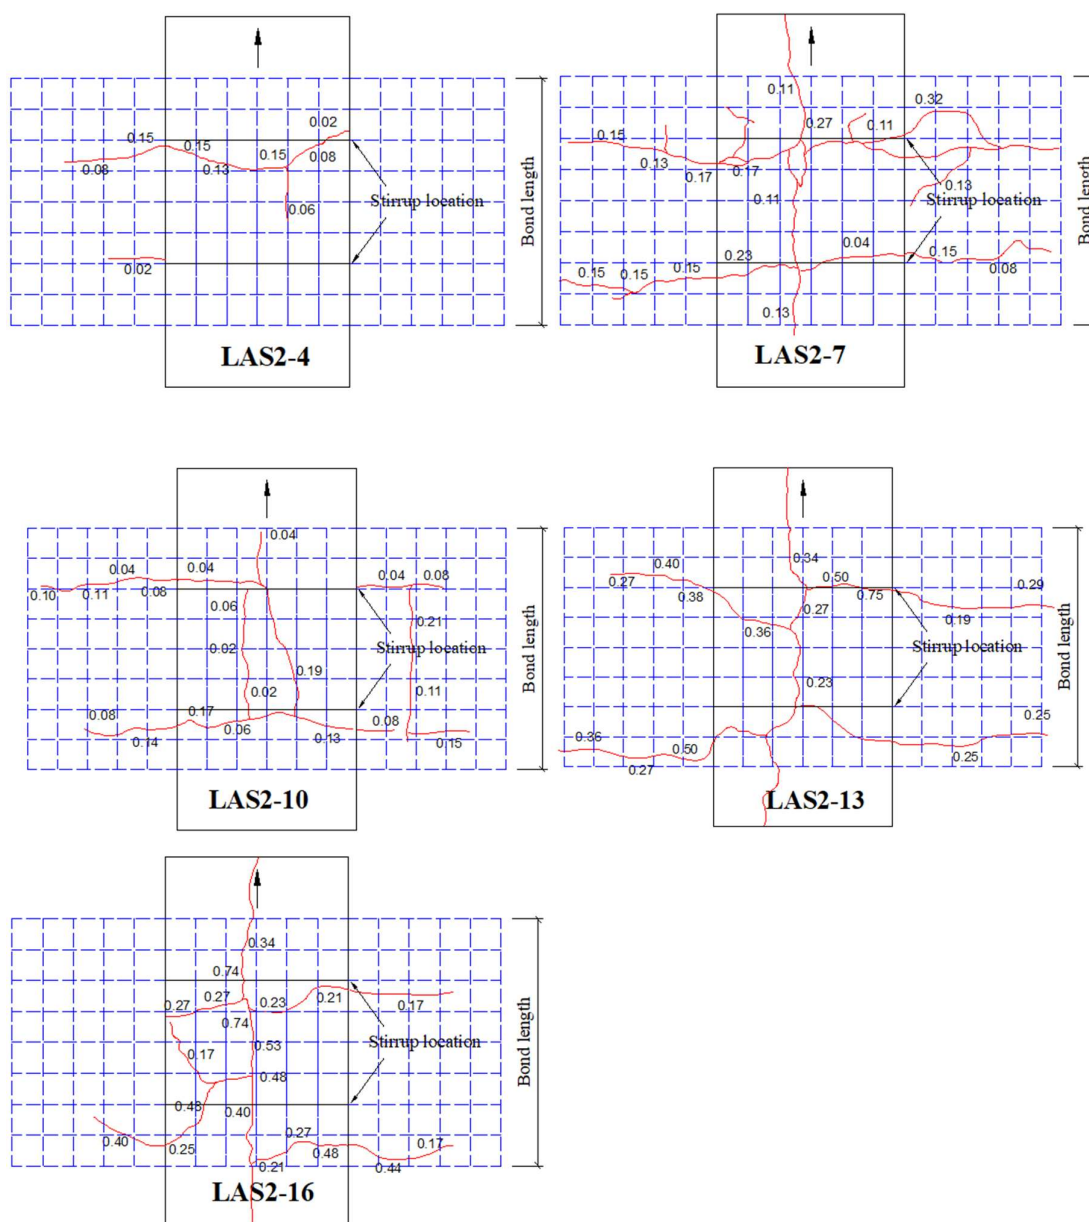
Slika 3.7. Veličine pukotina na eksperimentalnim uzorcima serije LAS2 [14]

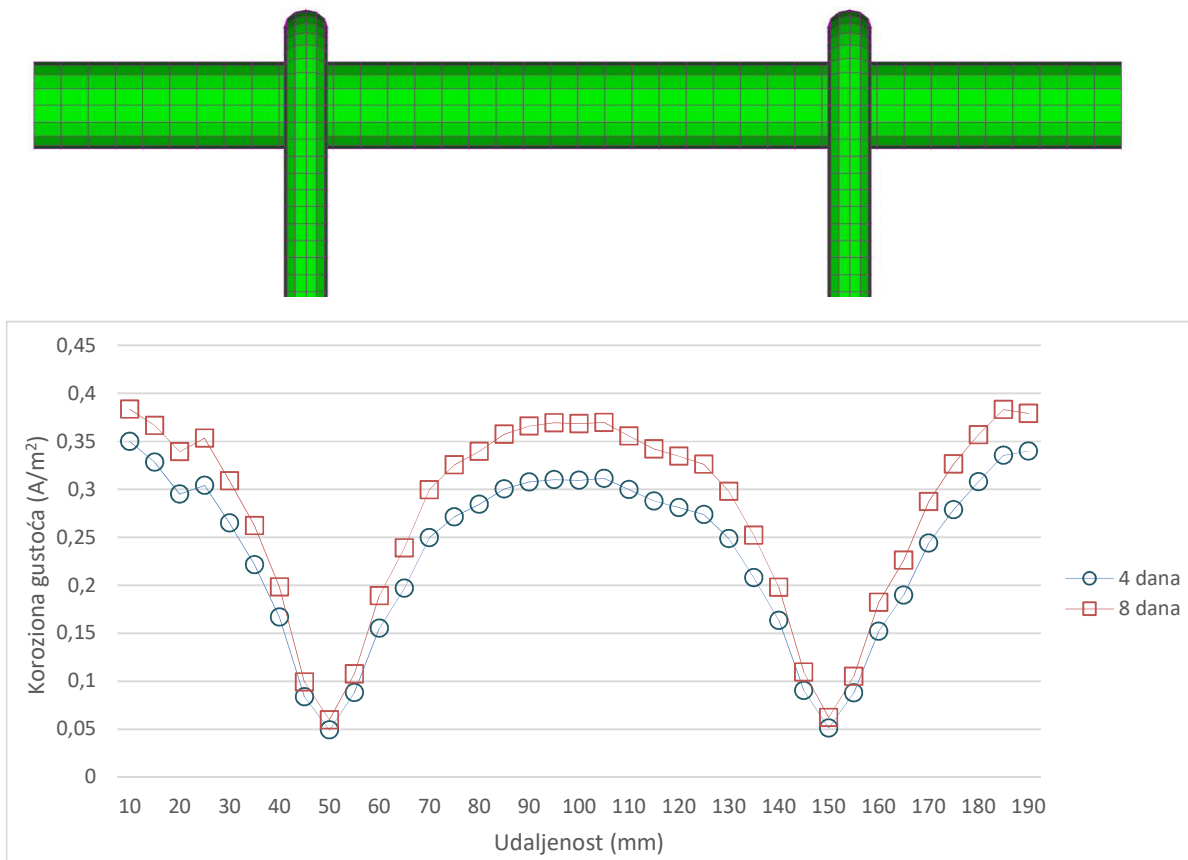
Slika 7.99. Gustoća korozivne struje na glavnoj šipci za ubranu koroziju nakon 4 i 8 dana

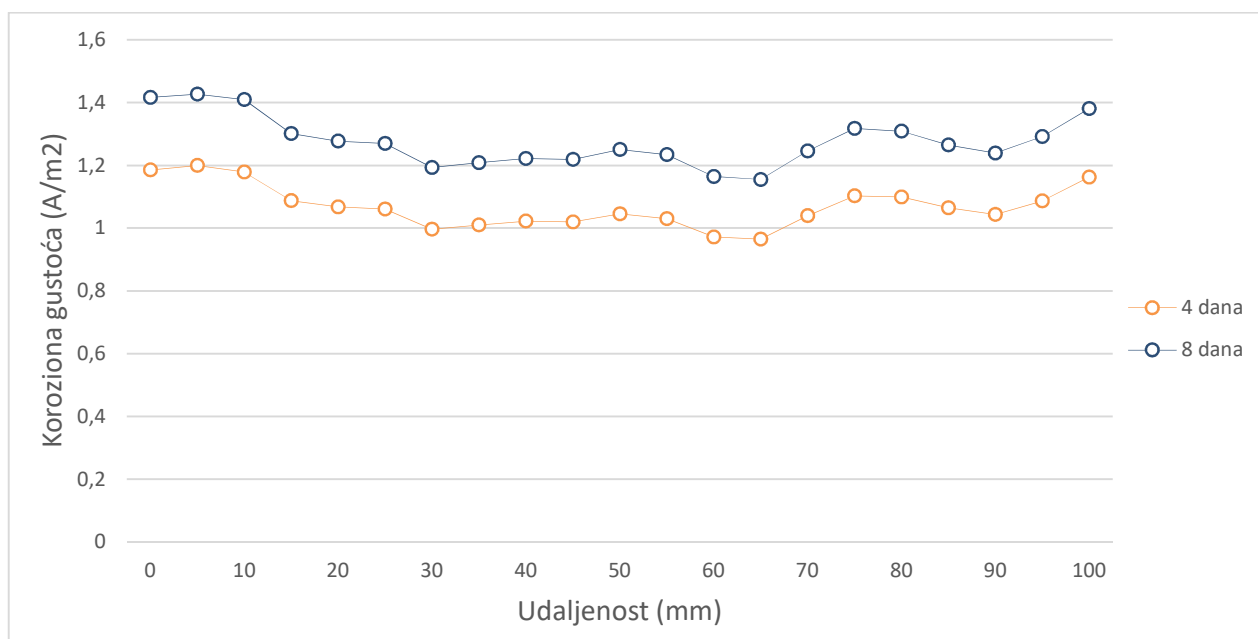
Slika 7.103. Gustoća korozivne struje na vilicama šipci za ubranu koroziju nakon 4 i 8 dana

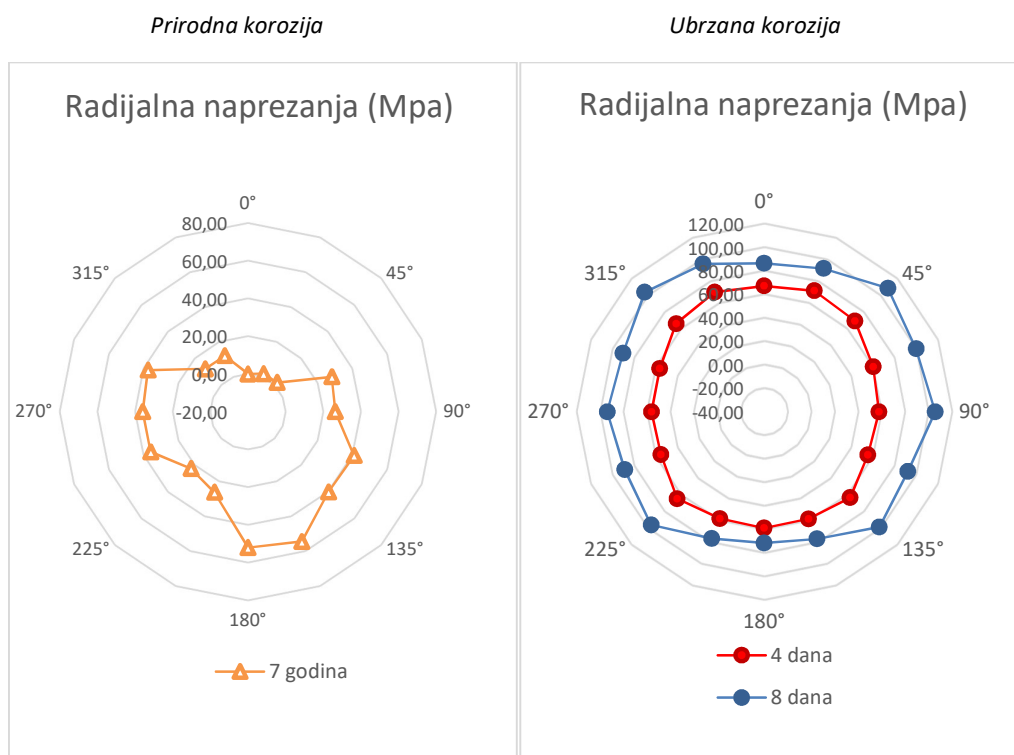
Slika 7.104. Radijalna napreznja oko glavne šipke za prirodnu i ubrzanu koroziju
