Titanic 2.0 : potporna struktura kao naseljivi objekt

Master's thesis / Diplomski rad

TITANIC 2.0
Potporna struktura kao naseljni objekt

NASLOV SEPARATA
Osiguravanje pokosa

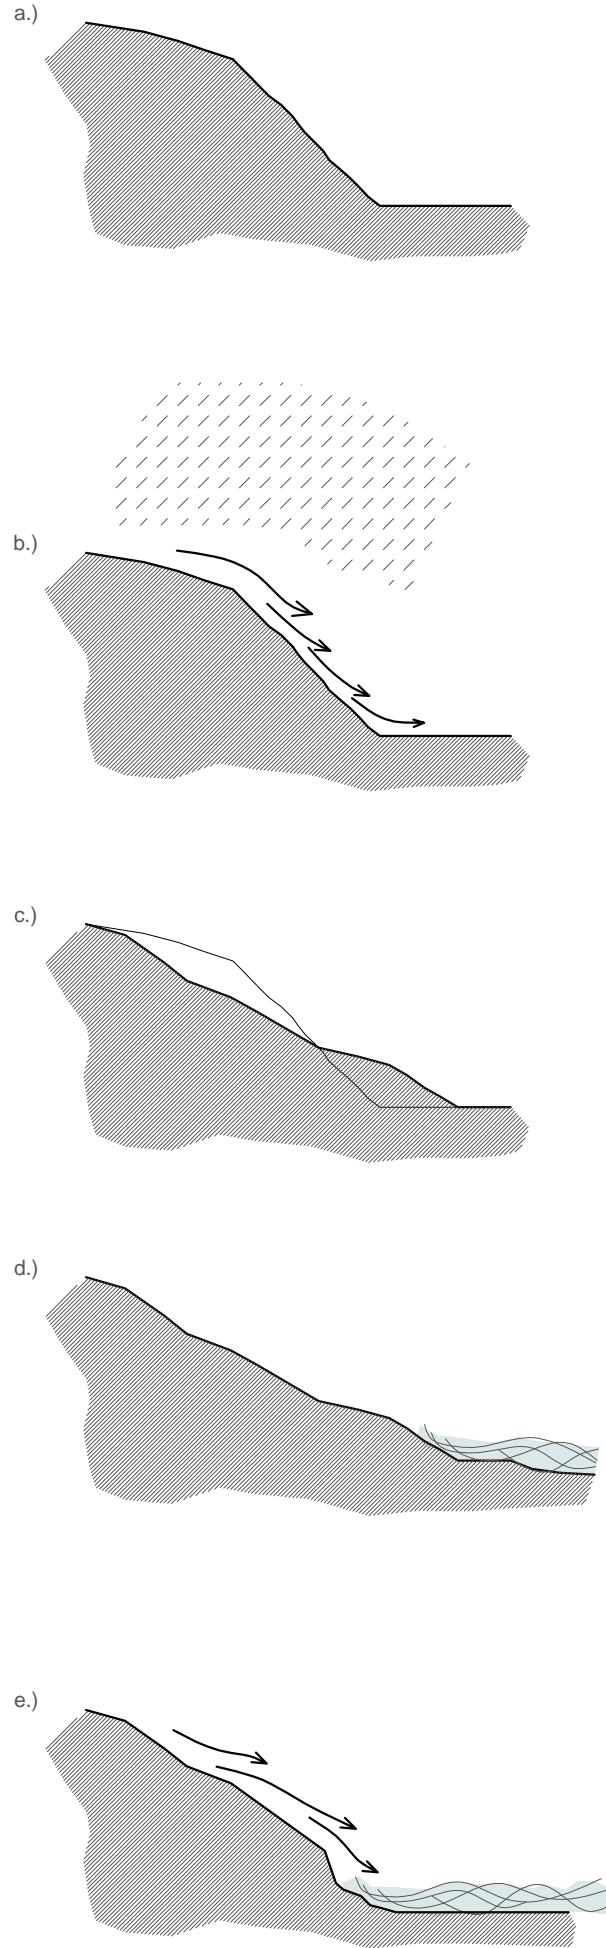
sl. 11
Grafički prikaz procesa
osipanja flišne naslage.

U srednjodalmatinskom području prevladava naslaga stjenske mase koja se naziva lapor (eocenski fliš) ili kako se u ovim krajevima popularno naziva tupina. Tupina je sama po sebi kompaktan, siguran i čvrst materijal. Tek u rasponu od nekoliko mjeseci do nekoliko godina, utjecajem atmosferilija (vode, sunca), tupina se u potpunosti raspada. Tada ona postaje nestabilna i može nastati klizište.

Utjecajem vode flišno tlo se pomalo ispire i pri strmim nagibima postaje nestabilno. Pri gubitku stabilnosti često dolazi do odrona tla. Navedeni proces se odvija dok tlo ne postigne određeni, blaži kut nagiba (cca. $< 30^\circ, 35^\circ$) u kojem postaje stabilnije. Nekada proces može biti polagan, a u nekim situacijama nepredviđeno brz i opasan. Prilikom obilnijih padalina vidljiv je razoran učinak odrona tla.

Kada su u pitanju pokosi uz more ili rijeke situacija se dodatno komplicira. U tom slučaju more konstantno ispire nanos u dnu pokosa, te tako onemogućava postizanje idealnog nagiba, a samim time i postizanje stabilnosti tla. Na taj način proces osipavanja i ispiranja tla se događa u nedogled, pri čemu se granica kopna i mora sve više pomiče na štetu kopna.

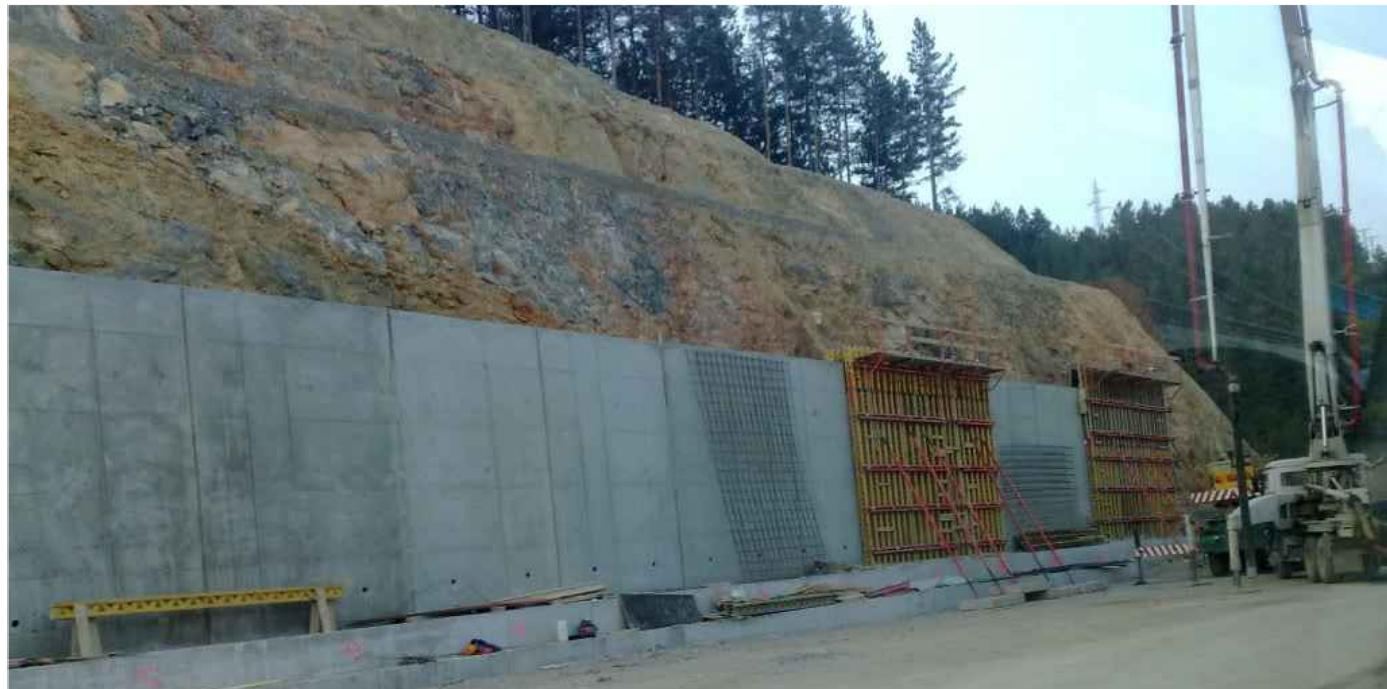
sl.12.,
Podupiranje pokosa potpornim
zidom

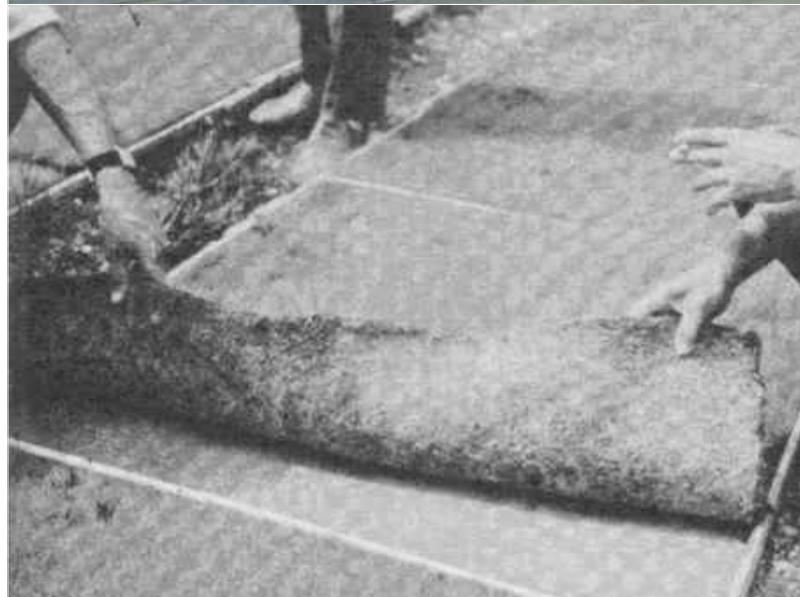
sl.13.,lijevo,
Zaštita pokosa primjenom
busenja

Zaštita pokosa primjenom busenja i busenja u rolama

Primjenjuje se u slučajevima kada preko pokosa dolazi do protoka većih količina oborinskih voda koje onemogućavaju da se posijana vegetacija primi. Iz tog razloga na lice mesta se donose gotovi buseni trave koji se postavljaju u formi šahovskog polja ili gotove trake trave u rolama. Veličina busenja površinski iznosi od 25 do 30 cm, debljine 7 cm. Role su široke od 0.3 do 2 m. Postavljaju se na predhodno postavljeno humusno tlo.

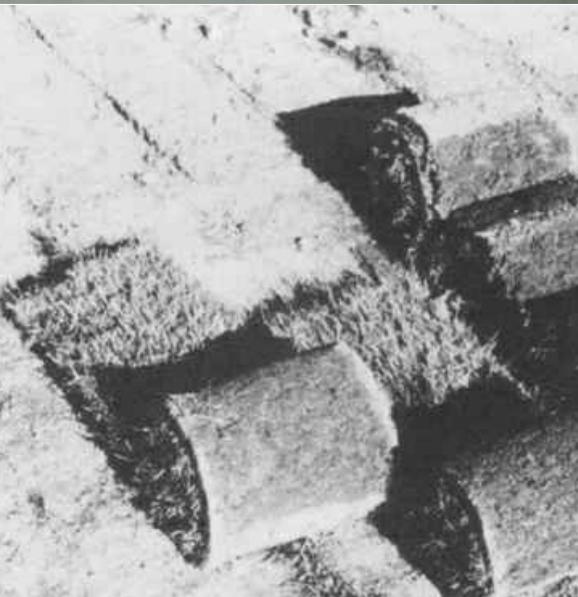
sl. 14., desno
Zaštita pokosa primjenom
busenja u rolama

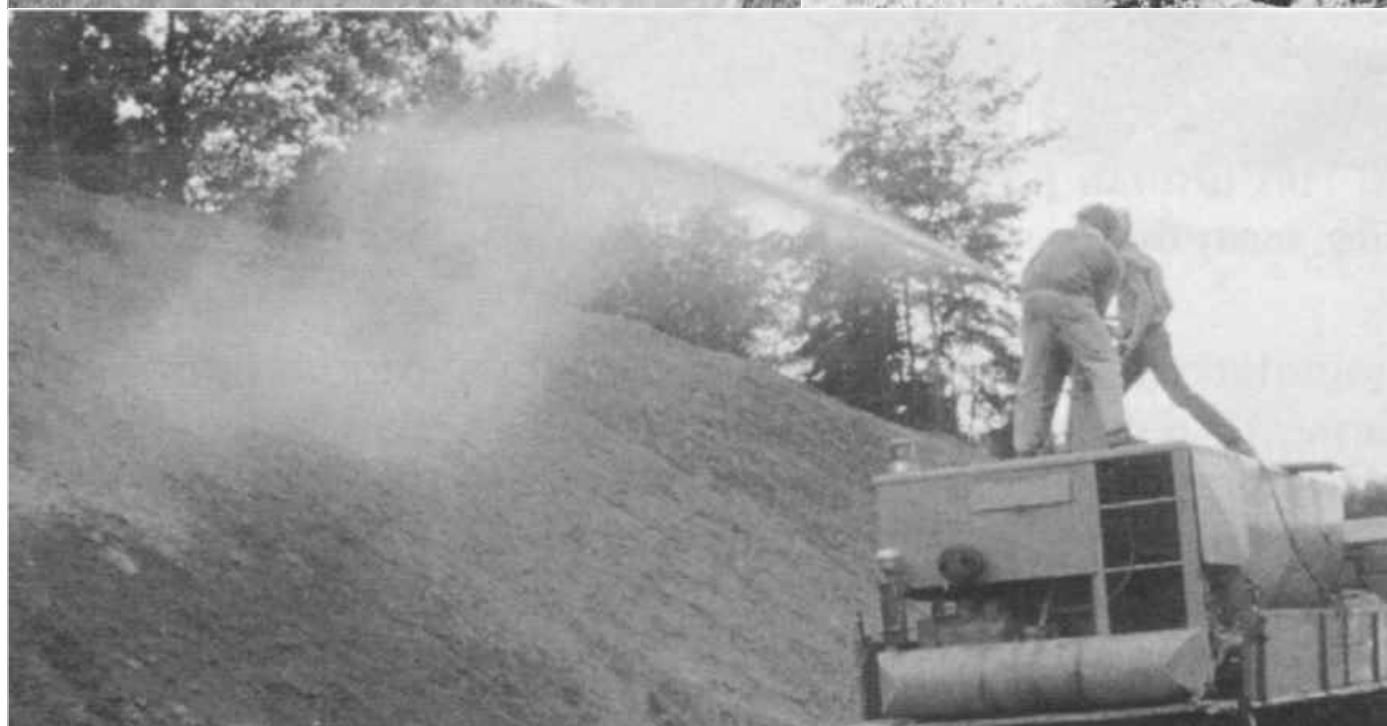
sl.15.
Zaštita pokosa travnatim
pokrivačem po sistemu
hidrosjetve

Zaštita pokosa travnatim pokrivačem sustavom hidrosjetve

Hidrosjetva je princip zaštite po kojem se djetelinske travne smjese, koje se miješaju sa visokomolekularnim polimernim emulzijama i vodom uz dodatak gnojiva i celuloze, prskaju po tlu na kojem nije vršena prethodna priprema. Hidrosjetva se provodi posebnim strojnim pumpama koje pod visokim tlakom prskaju masu.

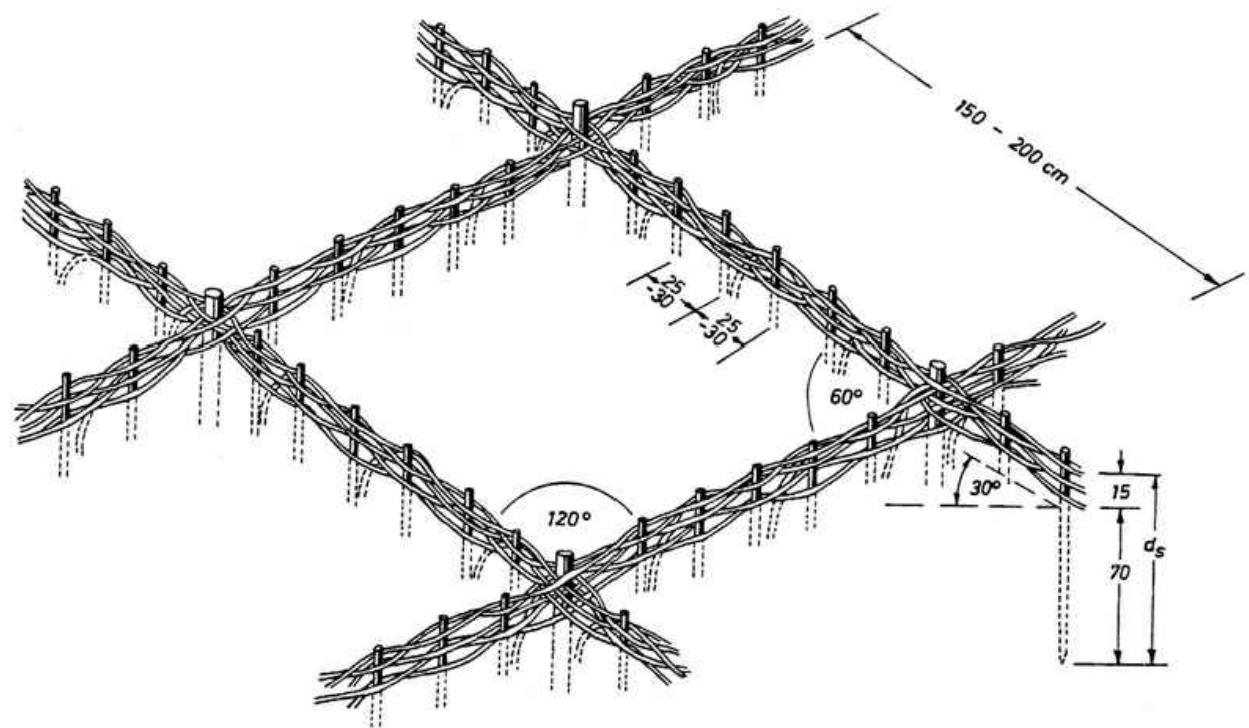
sl.16.
Zaštita pokosa primjenom
pletera

Zaštita pokosa primjenom pletera

Pletiva od prirodnih materijala nekada su se češće koristila. Danas se više koriste geotekstilni materijali koji funkcioniraju na sličnom principu.

Osnova su vrbovi ili drugi kolci, debljine 20-50 mm i dužine 70-80 cm, oko kojih se plete pruće od svježih vrbovih šiba. Kolci se postavljaju na razmaku od oko 50 cm. Pleter se postavlja koso na smjer toka vode kako bi zadržao humusno tlo i sjemenje koje se posipa po formiranoj mreži. Ispuna može biti busen, humus ili kamen.

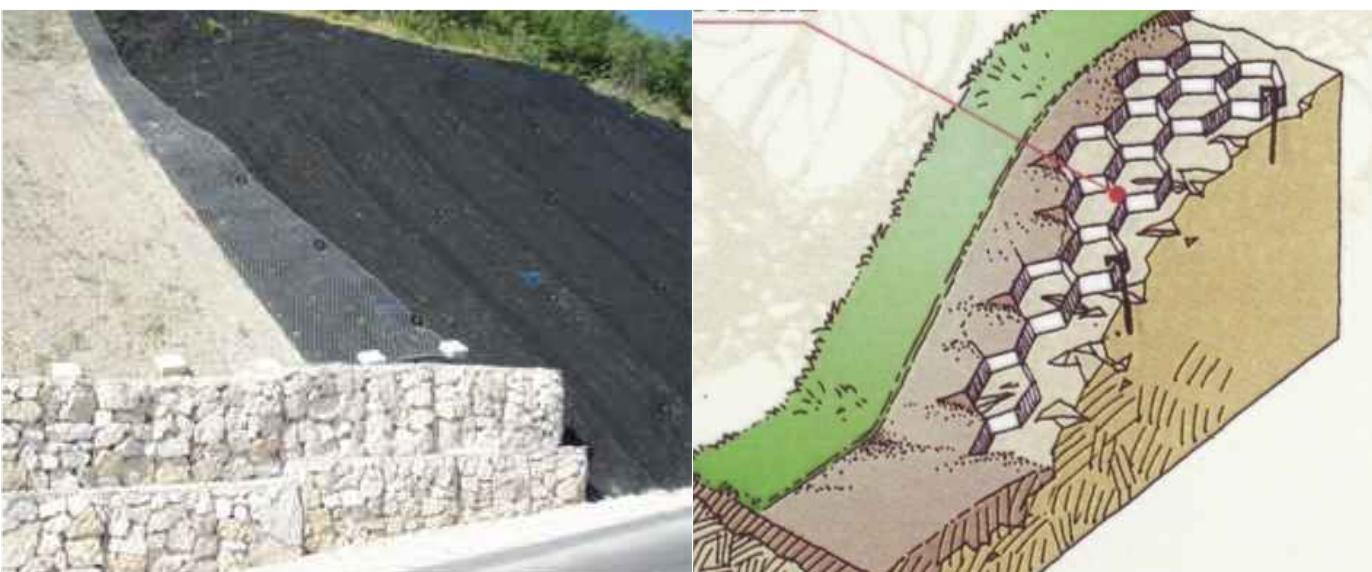
sl.17., lijevo
Zaštita pokosa primjenom
prekrivača od netkanog
geotekstila s uloženim
sjemenom trave

sl.18., desno
Zaštita pokosa primjenom
geoćelija

Zaštita pokosa primjenom prekrivača od netkanog geotekstila s uloženim sjemenom trave

Sjeme se bira ovisno o pedološkim svojstvima tla na koji se polaze. Prije početka postavljanja tlo se očisti od grubih i razrahlih otpadaka, te se pognoji. Zatim se po površini postavi geotekstil koji se pričvršćuje klinovima kako bi se spriječilo njegovo klizanje. Takva konstrukcija omogućuje da se sjemenje i površinski sloj zemlje zadrži na mjestu. Nakon što se formira sloj vegetacije on skupa s geotekstilnom mrežom čini cjelinu koja štiti pokos od utjecaja atmosferilija, a samim time i od osipanja i odrona. Zaštitni sloj koji se sastoji od kombinacije geotekstila i prirodne vegetacije ne spriječava slobodan protok vode iz tla.

Zaštita pokosa primjenom geoćelija

Na pokos se postavlja geosintetički materijal koji nakon razvlačenja formira mrežu ćelija. Mreža se kolcima pričvršćuje za površinu, te puni materijalom pogodnim za sadnju trave. Ćelije sprječavaju zemlju da se osipa i na taj način štite površinski sloj pokosa.

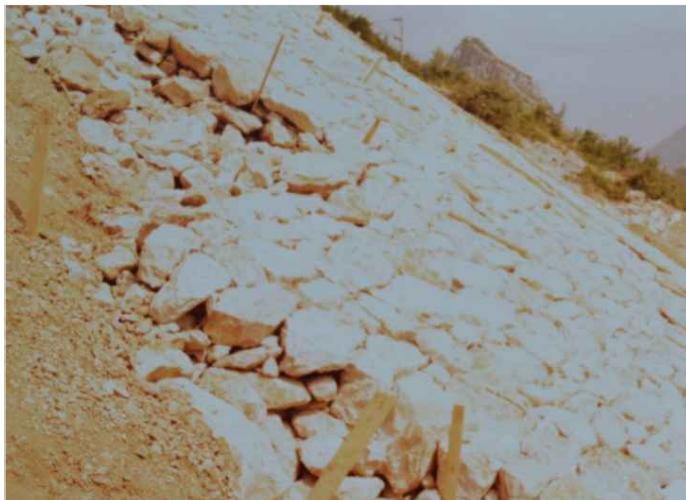
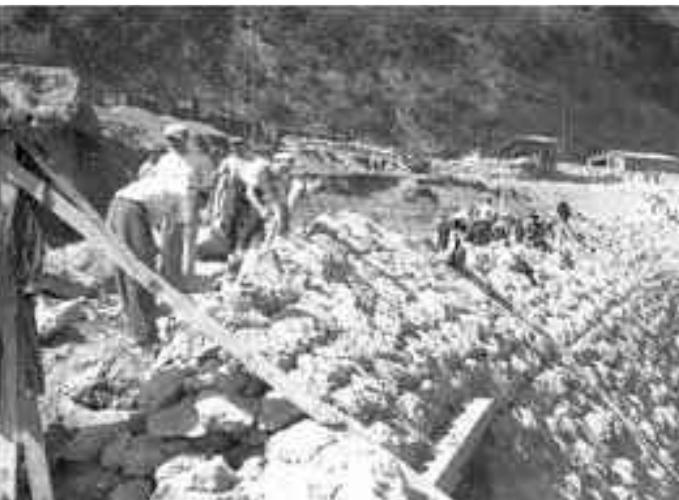
sl.19., sl.20.
Izvedba slagane kamene obloge

Izvedba slagane kamene oblage

Pokos se pravilnim slaganjem oblaže kamenom u više slojeva različite granulacije. Formirani zaštitni sloj omogućava sigurno otjecanje vode iz tla, a ujedno i štiti površinu pokosa od utjecaja atmosferilija i od osipanja. Izvedba zahtjeva čisti ljudski rad, a samim time i velika finansijska ulaganja zbog čega nije isplativ.

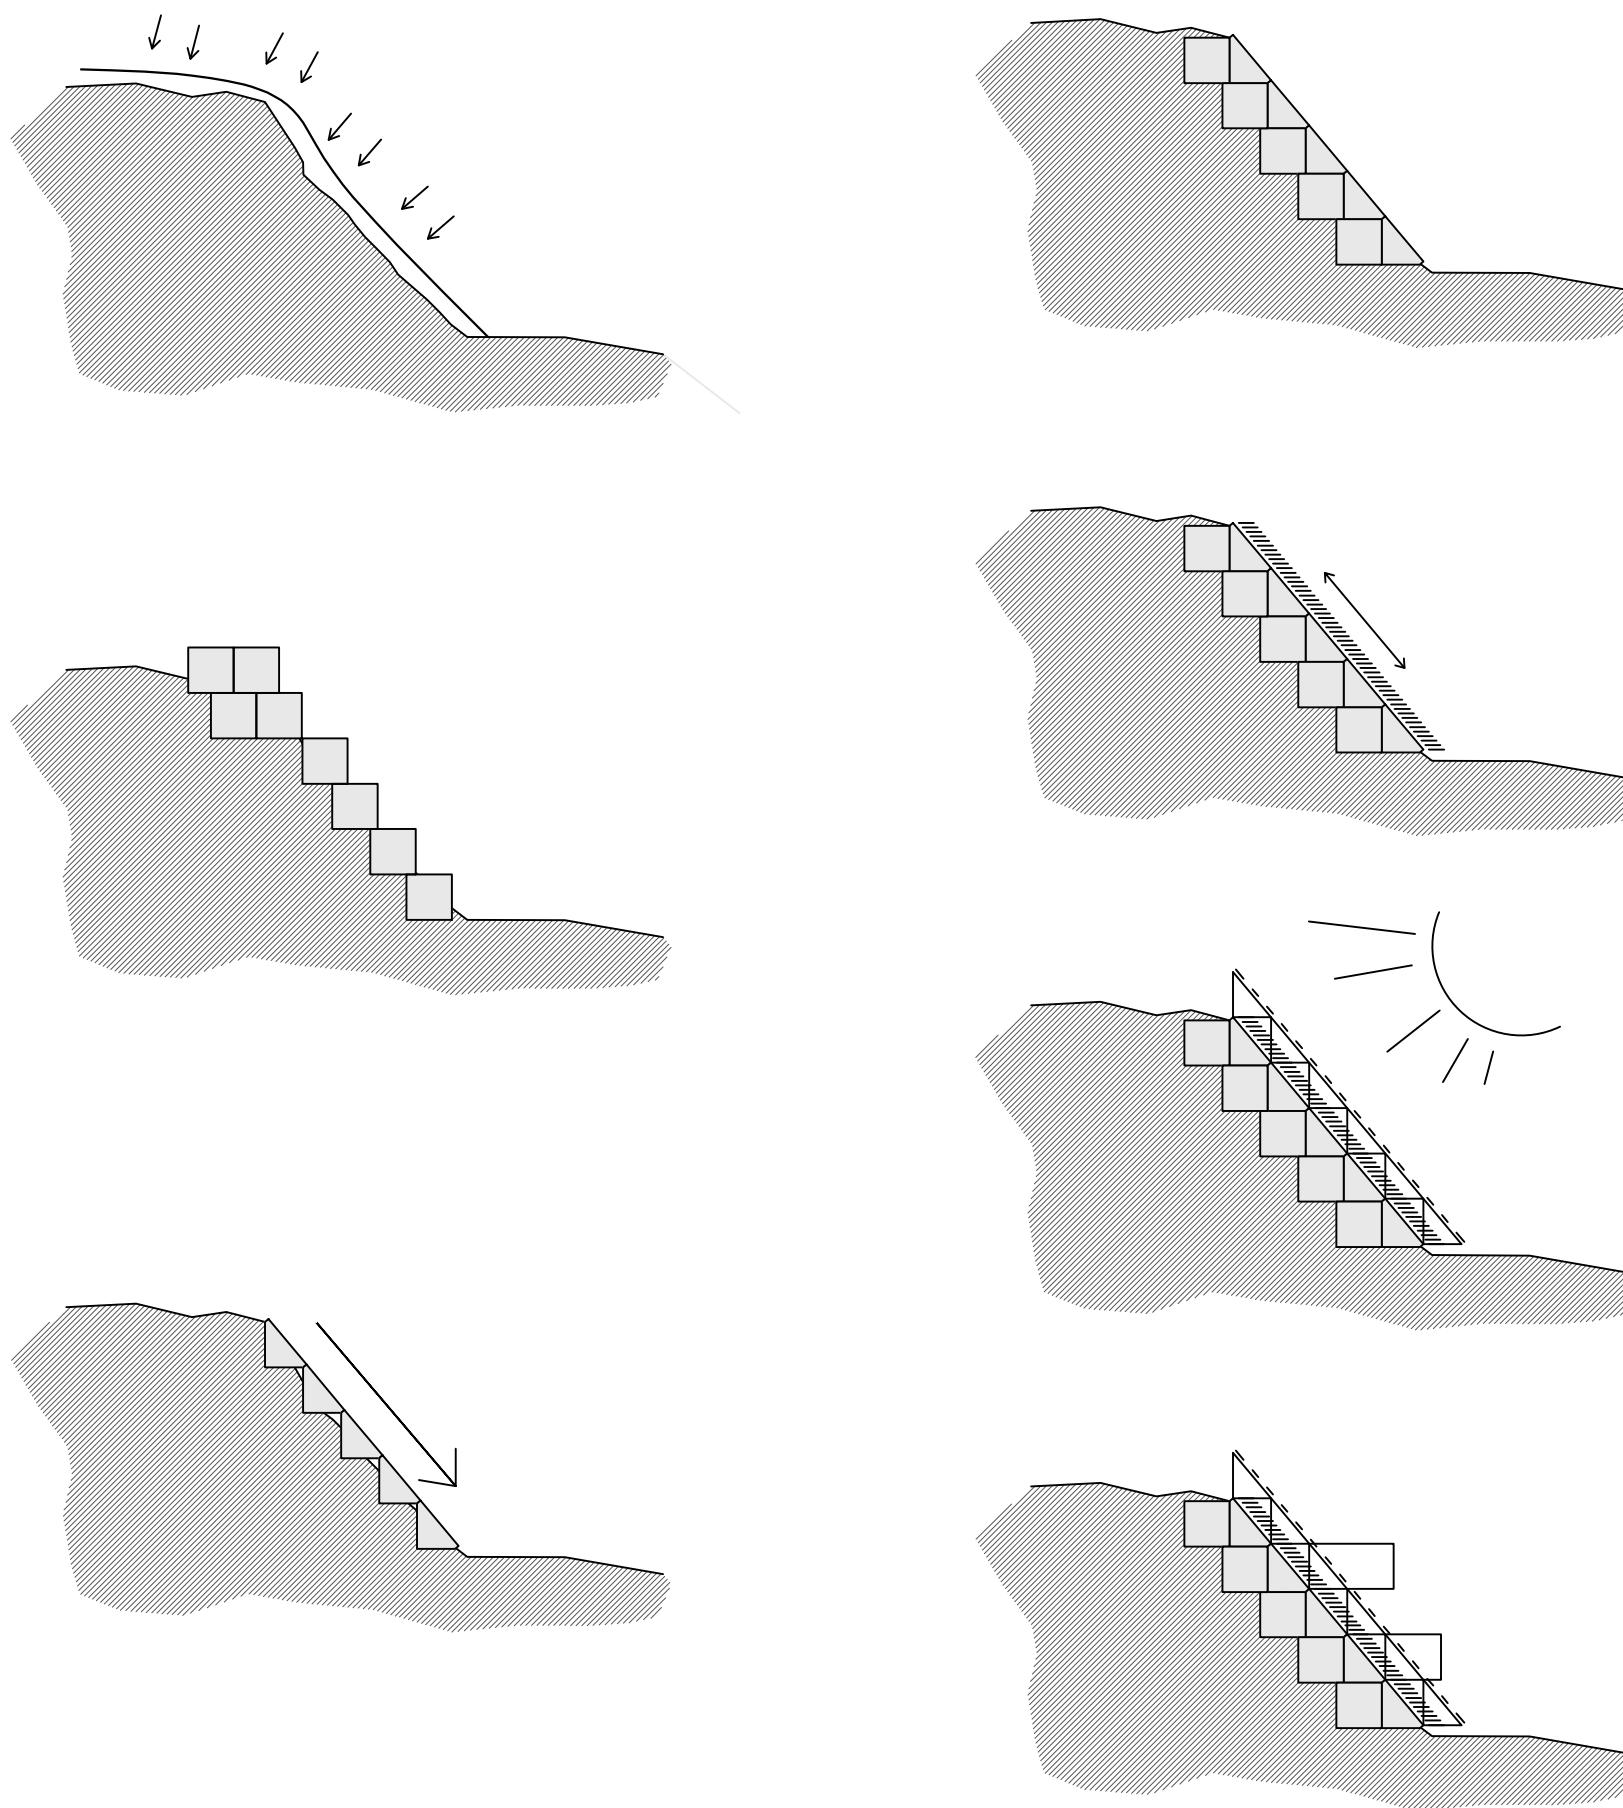
- a.) Da bi se osiguralo pokos potrebno ga je površinski zaštiti "plombirati".
- b.) Polaganjem tipskih elemenata po površini postižemo kompaktnost pokosa.
- c.) Elementi koji svojim oblikom prate nagib i oslanjaju se jedni na druge, a ne samo na tlo, bolje prenose sile i na taj način stvaraju stabilniju opnu.
- d.) Korištenjem dovoljno velikih tipskih elemenata omogućava se naseljavanje postavljene strukture.
- e.) Stubište s vanjske strane strukture omogućava vezu između najgornje i najdonje kote pokosa. Stube koje se pružaju u diagonalnom smijeru imaju manji nagib.
- f.) Postavljanje prostorne rešetke obložene perforiranim limom stvara se zaštita od prekomjernog upada sunčeva svjetla. Navedeni nosač ujedno pridržava skale.
- g.) Podesti na kojima se predviđa veća koncentracija kretanja i zadržavanja proširuju se na način da izbijaju van prostorne rešetke.
