Titanic 2.0 : potporna struktura kao naseljivi objekt

Master's thesis / Diplomski rad

Potporna struktura kao naseljivi objekt

Osiguravanje pokosa

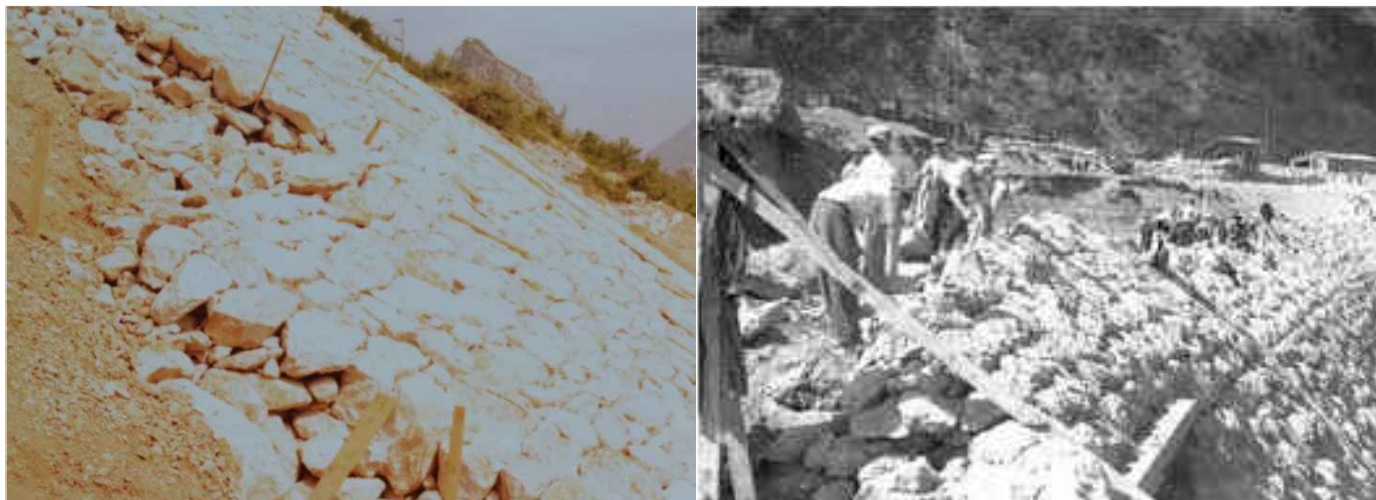
sl.19., sl.20.

Izvedba slagane kamene obloge

Izvedba slagane kamene obloge

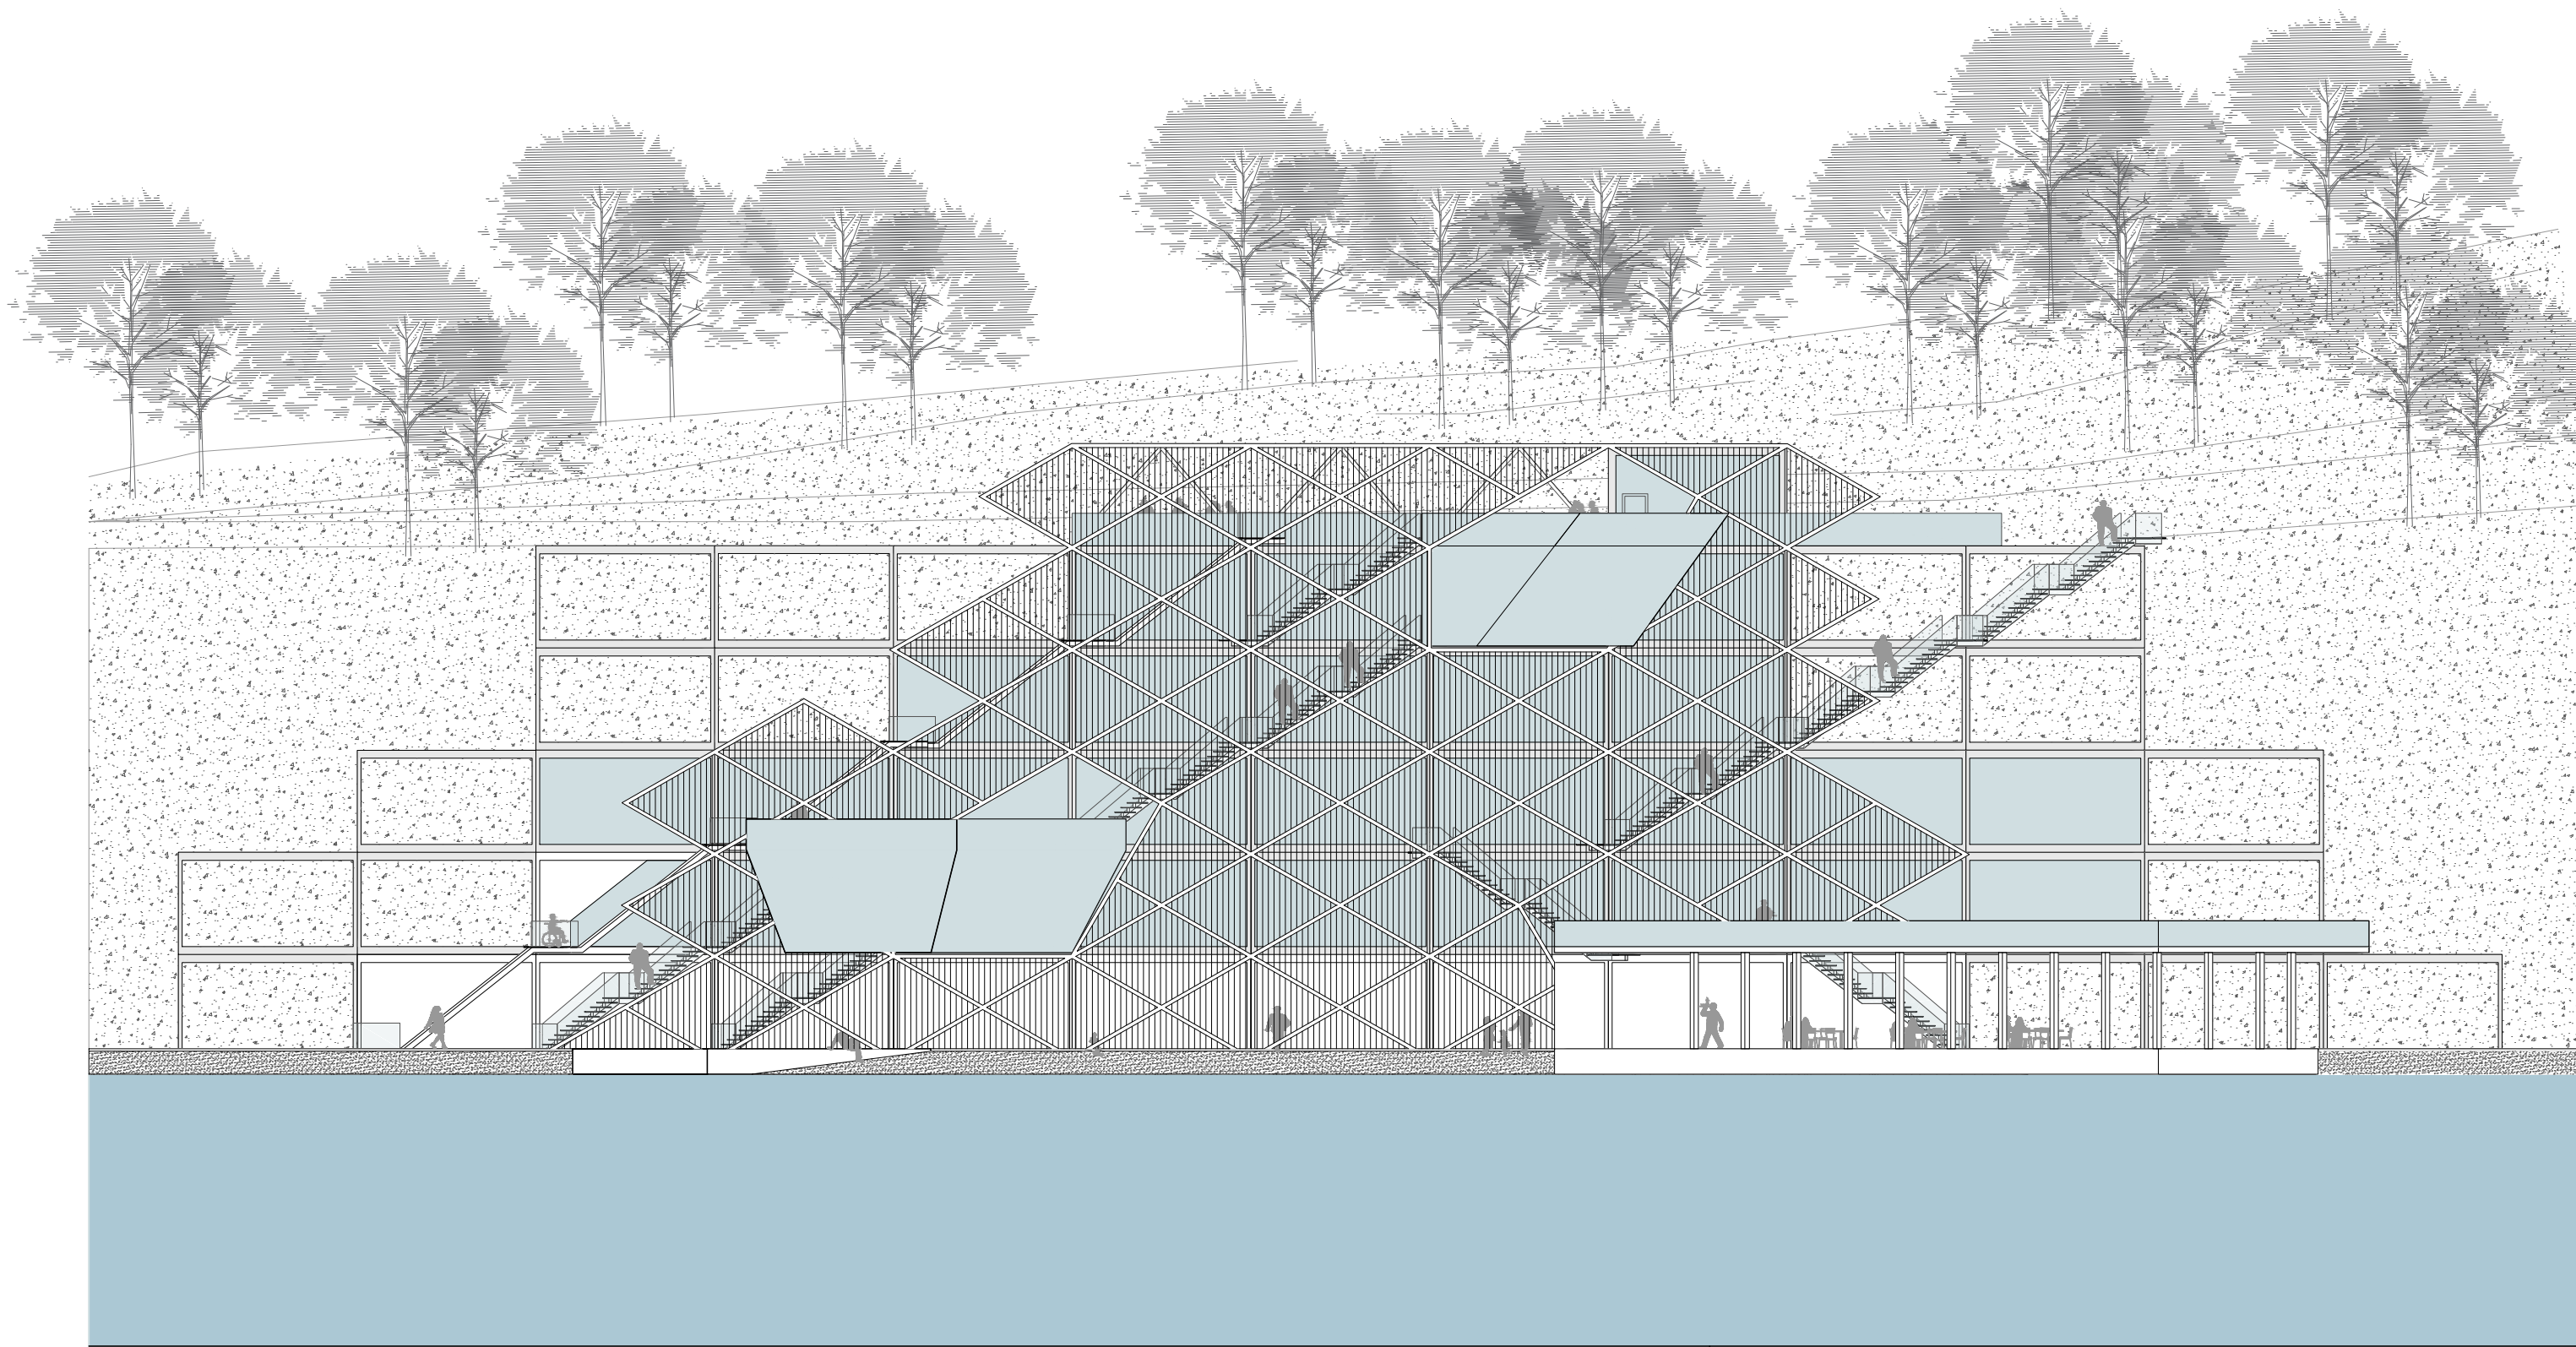
južno pročelje Mj.1:250 0 5 10 15 10 m

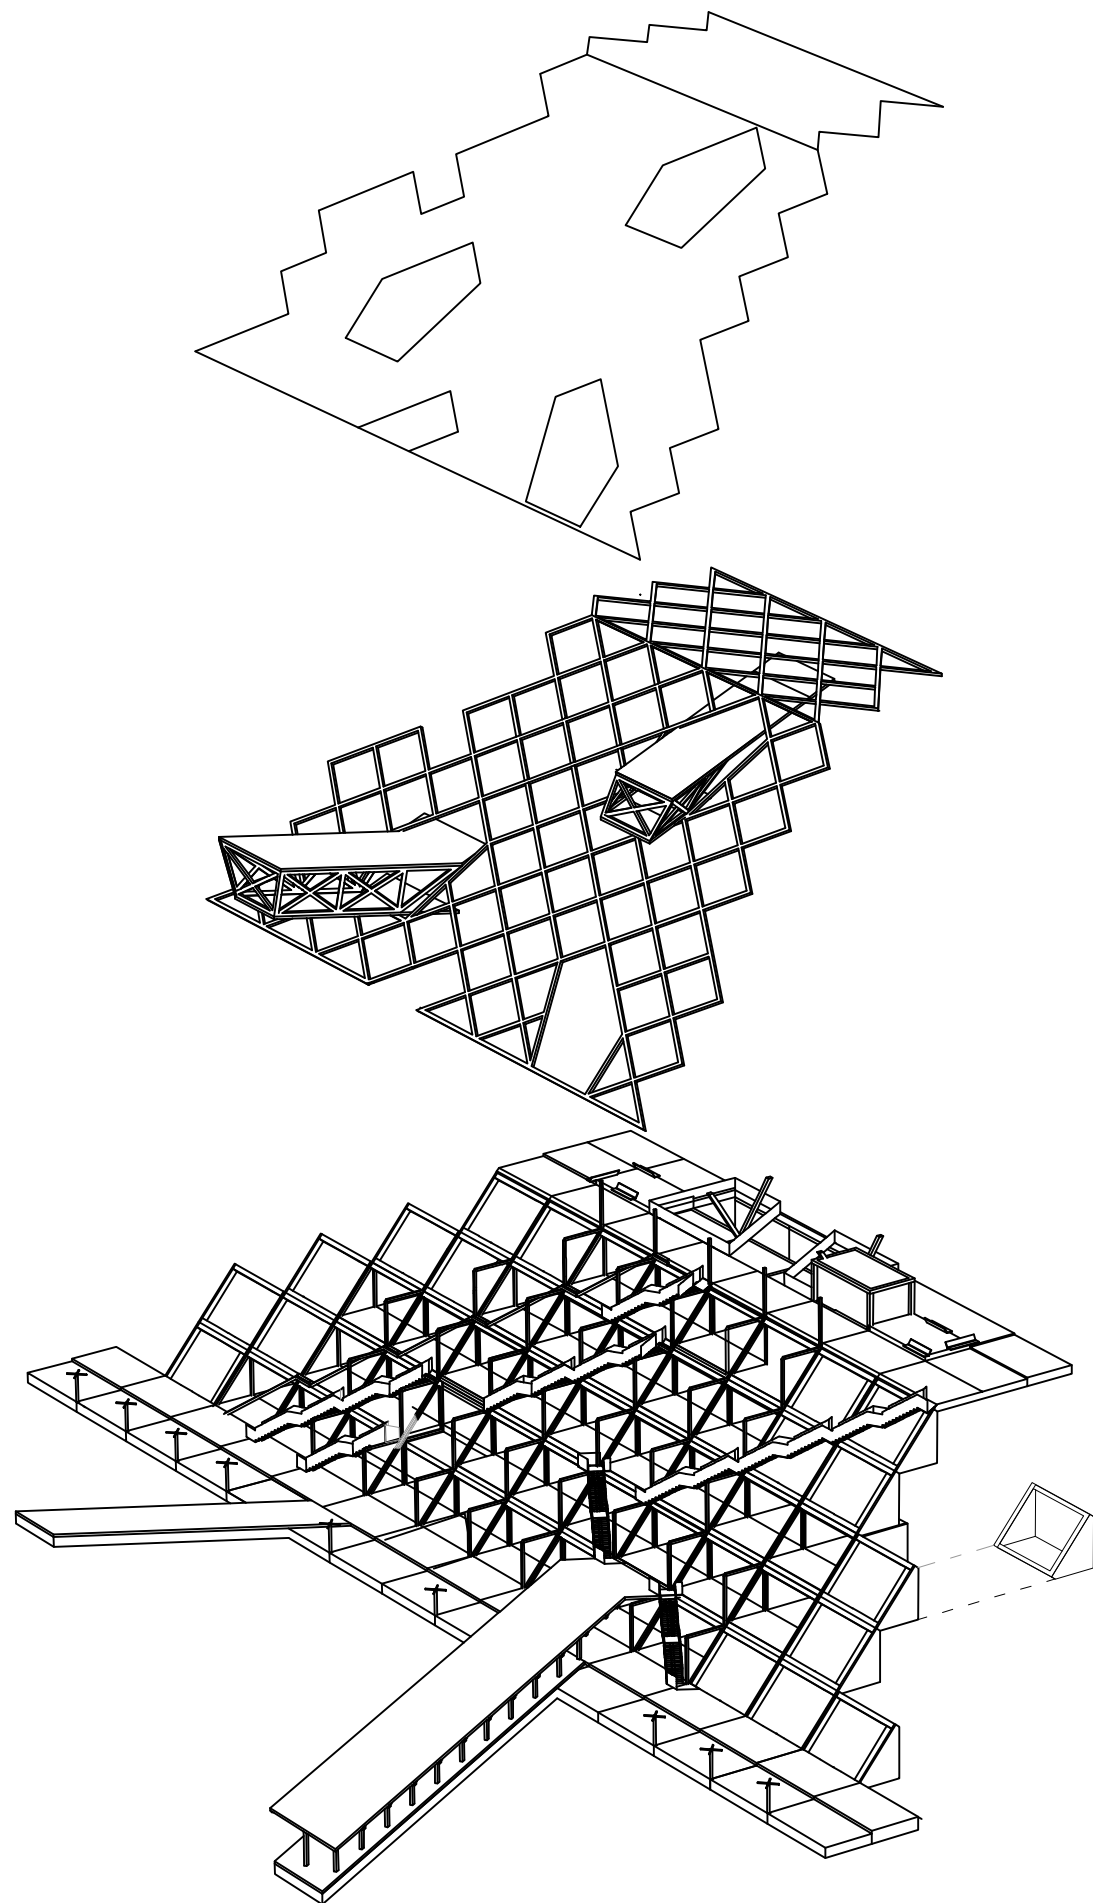
zaštita od sunca,
perforirani lim

čelična rešetka

tipski,
betonski element
