# Titanic 2.0 : potporna struktura kao naseljivi objekt

Master's thesis / Diplomski rad

# TITANIC 2.0

**Potporna struktura kao naseljivi objekt**

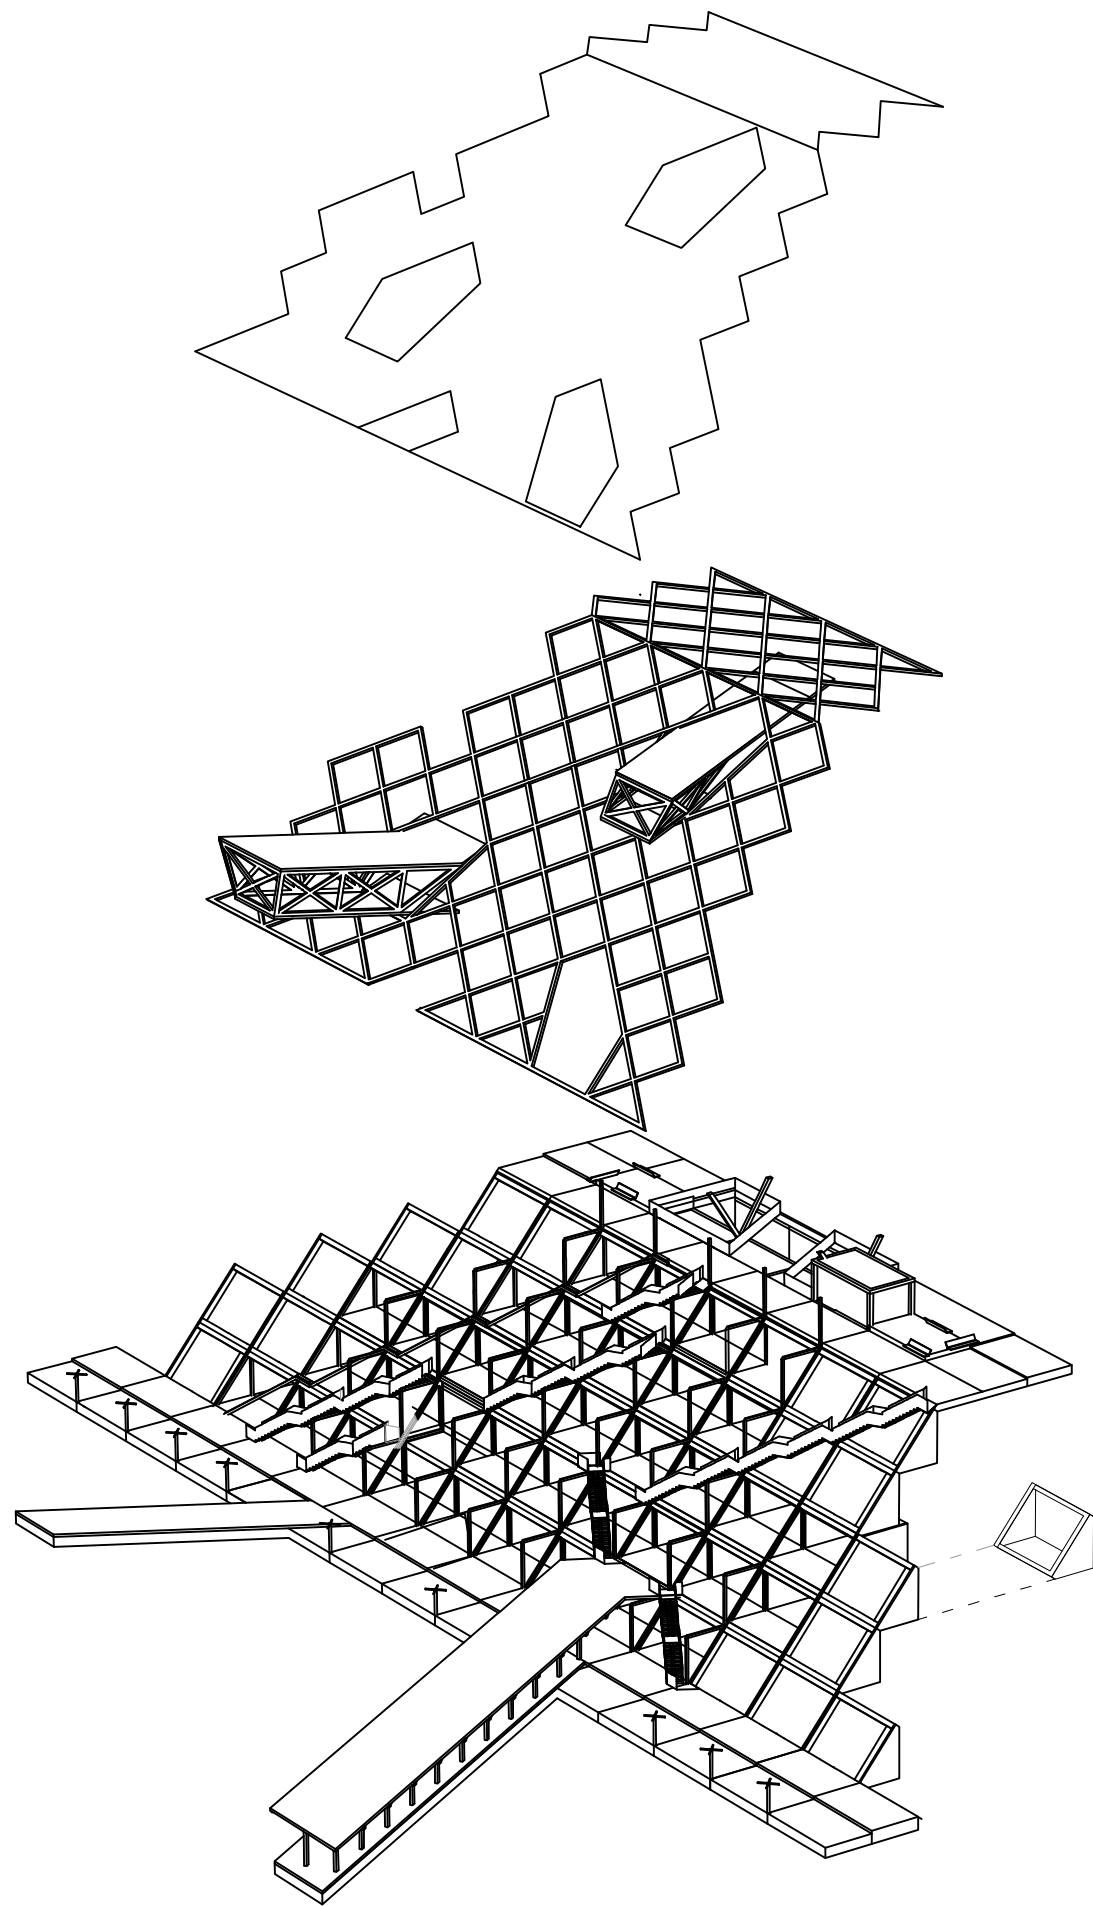
zaštita od sunca,  
perforirani lim

čelična rešetka

tipski,  
betonski element
