# Analiza energetske obnove objekata kategoriziranih kao zaštićeno kulturno dobro

Master's thesis / Diplomski rad

**University of Split, Faculty of Civil Engineering, Architecture and Geodesy / Sveučilište u Splitu, Fakultet građevinarstva, arhitekture i geodezije**

**Analiza energetske obnove objekata  
kategoriziranih kao zaštićeno kulturno  
dobro**

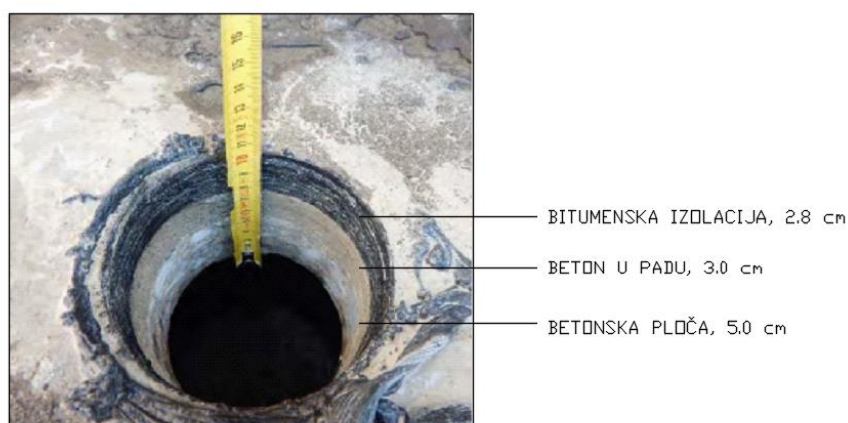
*Slika 13: Fotografija uzorka pozicije 1 s definiranim pripadajućim slojevima [13]*

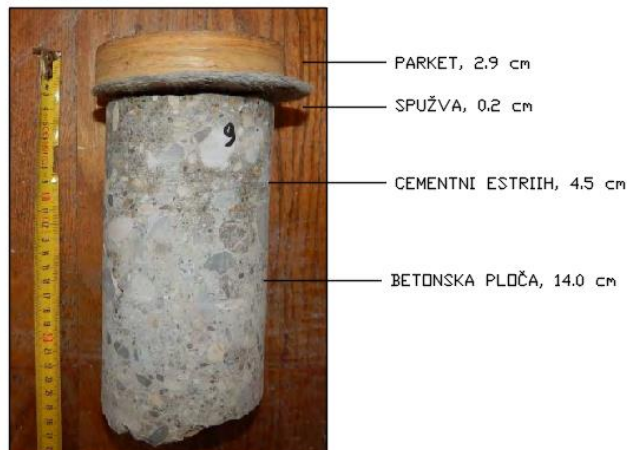
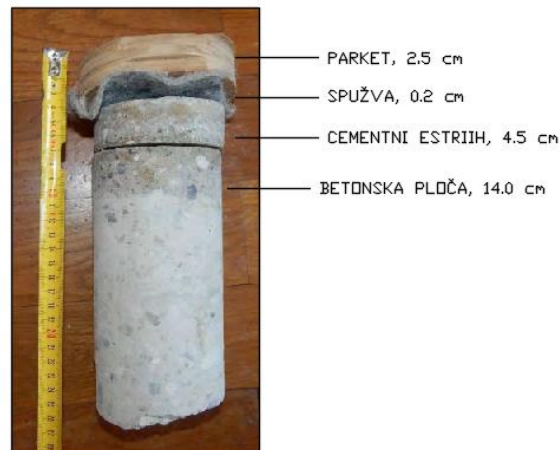
*Slika 15: Fotografija uzoraka pozicija 7,8,9 i 10 s definiranim pripadajućim slojevima [13]*

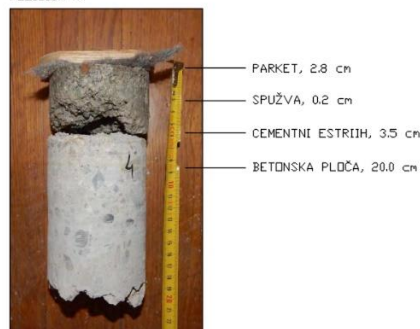
POZICIJA 4

Pozicija ispitivanja stropa ispod ulaznog hola i hodnika prizemlja prikazana je na slici 10 te je usvojen građevni dio pod nazivom MK-10. Iznad armiranobetonske ploče skidaju se slojevi cementnog estriha, spužve i parketa te se dodaje toplinsko-zvučna izolacija od elastificiranog ekspaniranog polistirena u debljini od 2 cm. Izolacija se odvaja polietilenskom folijom od sljedećeg sloja armirano betonske podloge MB-25 debljine 4,0 cm. Na nju se postavlja cementni mort u debljini od 3,0 cm, a kao završnu obradu poda se postavljaju kamene ploče u visini od 3,0 cm.

*Slika 16: Fotografija uzorka pozicije 4 s definiranim pripadajućim slojevima [13]*

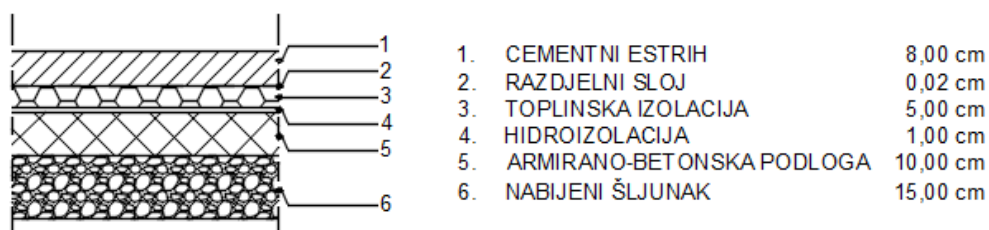
Slika 24: Detalj- pod na tlu

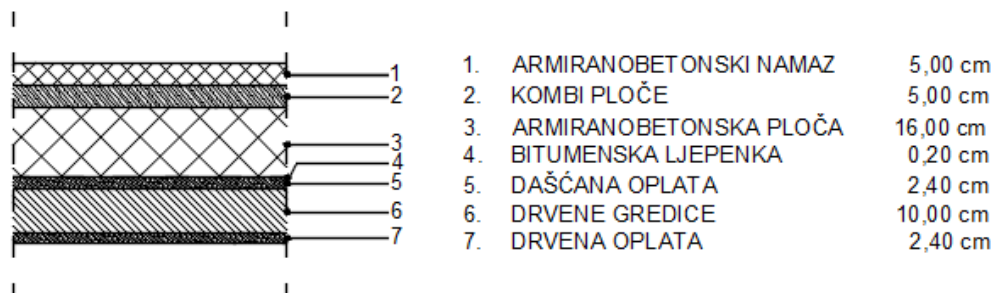
Slika 25: Detalj- međukatna konstrukcija

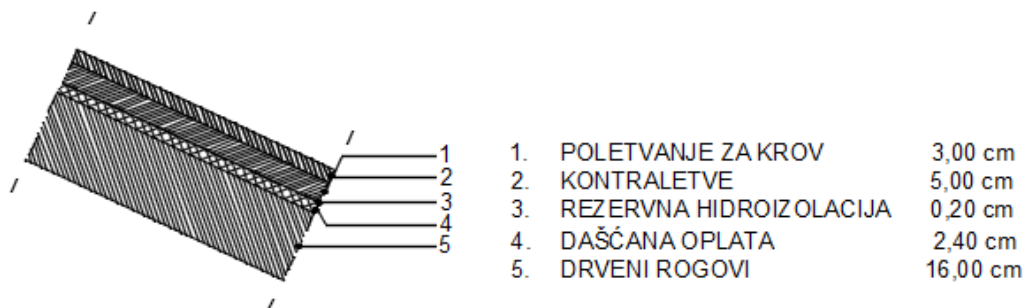
Slika 26: Detalj- kosi krov

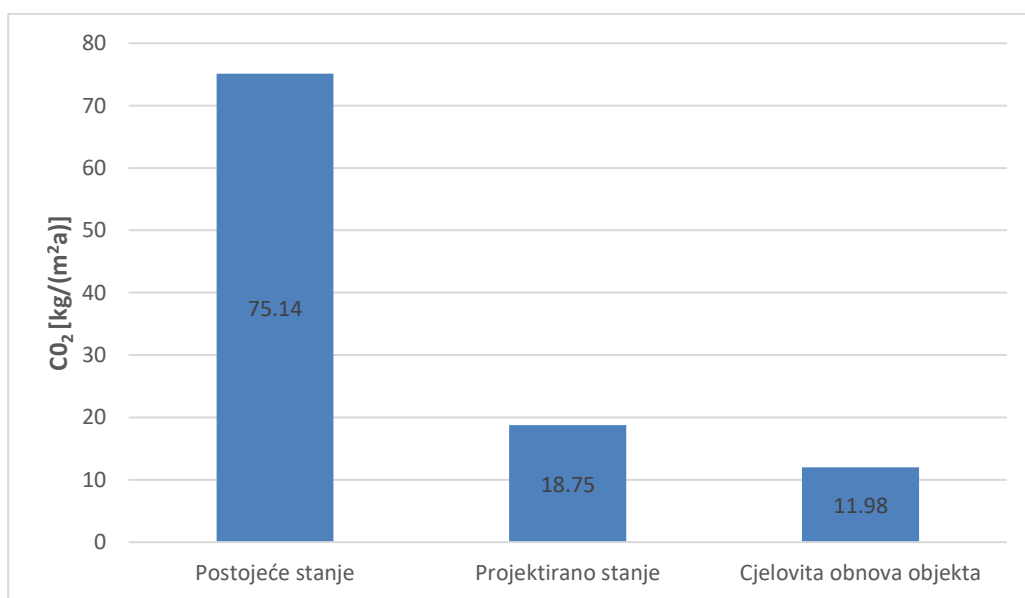
Ukoliko se električna energija koristi iz obnovljivih izvora energije, količine emisije CO<sub>2</sub> će biti niže u odnosu na količine proizvedene korištenjem fosilnih goriva. Godišnja emisija CO<sub>2</sub> se odnosi na količinu CO<sub>2</sub> koja se oslobađa u atmosferu iz različitih izvora tokom jedne godine. U zgradama ona često proizlazi tijekom grijanja, hlađenja i osvjetljenja. S obzirom da je zgrada starije gradnje te su prilikom projektiranja i gradnje korištena starija i manje učinkovita tehnička rješenja, postoji veliki potencijal za provedbu mjera za poboljšanje energetske svojstva zgrade koje su ekonomski isplative. Poželjno je koristiti trošila energije što višeg energetskeg razreda, odnosno trošila sa što manjom potrošnjom energije. Također, potrebno je redovito servisiranje i podešavanje sustava grijanja i hlađenja te ugradnja štednih žarulja u rasvjetna tijela. Dijagram 4 prikazuje ukupno godišnje smanjenje emisije CO<sub>2</sub> primjenom ovih mjera poboljšanja energetske učinkovitosti.

*Dijagram 4: Specifična godišnja emisija CO<sub>2</sub>*

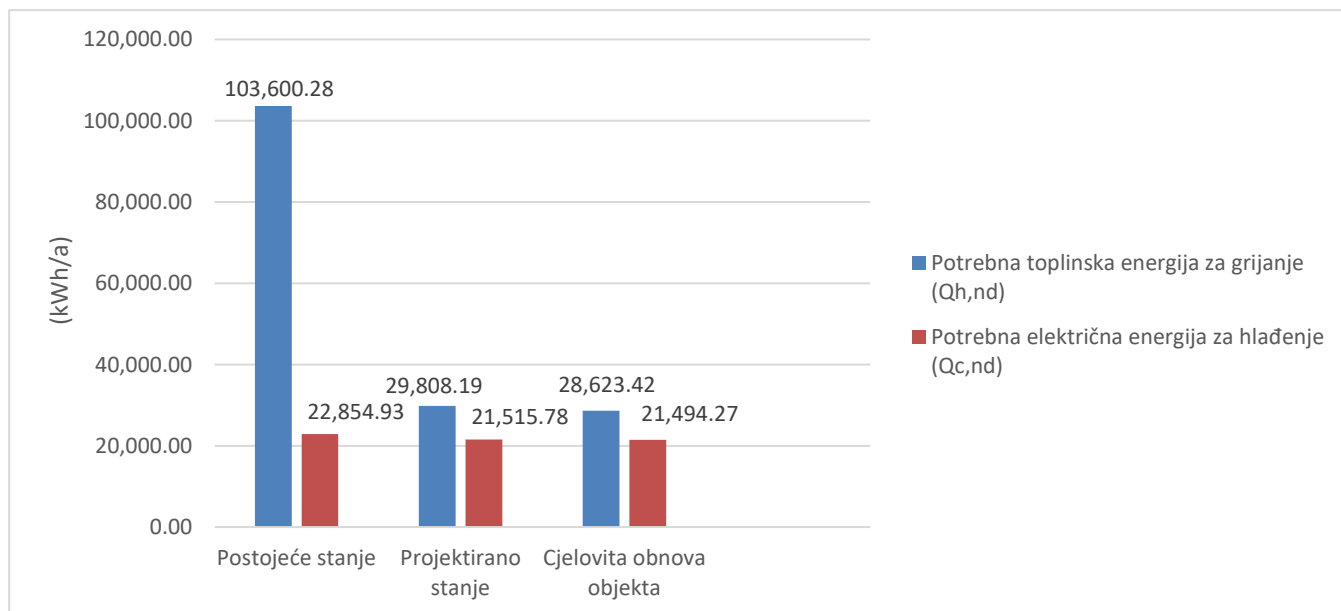
**Dijagram 7:** Potrebna godišnja energija za grijanje/hlađenje, Maškovića Han

dopuštena unutarnja zaštita zavjesama. Kod Maškovića Hana, odnos potrebne energije za grijanje i energije za hlađenje nije velik iz razloga što je na dijelu prozora osigurana zaštita od sunca drvenim škurama.
