Source / Izvornik: **Hrvatske vode : časopis za vodno gospodarstvo, 2017, 25, 27 - 36**

PRILOG IZUČAVANJU HIDROLOGIJE SKRADINSKOG BUKA NA RIJECI KRKI

U članku je izvršena hidrološka analiza vodostaja i protoka izmjernih na dvije hidrološke postaje koje kontroliraju procese tečenja vode preko morfološki vrlo složenog sustava Skradinskog buka na rijeci Krki. Na postaji Skradinski buk gornji, koja kontrolira ukupni dotok vode na slap, vodostaj se mjeri od 1923. godine do danas, s prekidom tijekom razdoblja od 1941. do 1946., dok su protoci definirani za razdoblje 1947.-2015. U ovom su radu obrađeni podatci vodostaja i protoka za razdoblje 1947.-2015. Na vodomjernoj postaji Nacionalni park vodostaji i protoci mjere se od 1990. do 2015. Dio od ukupne vode koja dotječe do slapa odvodi se tunelom, otvorenim kanalom, a potom tlačnim cjevovodom za pogon hidroelektrane Jaruga. Zbog morfologije lijevi je dio slapa bitno bogatiji vodom od desnog dijela. U razdoblju 1990.-2015. srednji godišnji protok opažen na vodomjernoj postaji Skradinski buk gornji iznosio je $48,9 \text{ m}^3 \text{ s}^{-1}$, dok je na nizvodnoj postaji Nacionalni park iznosio $20,6 \text{ m}^3 \text{ s}^{-1}$. Cilj ovog

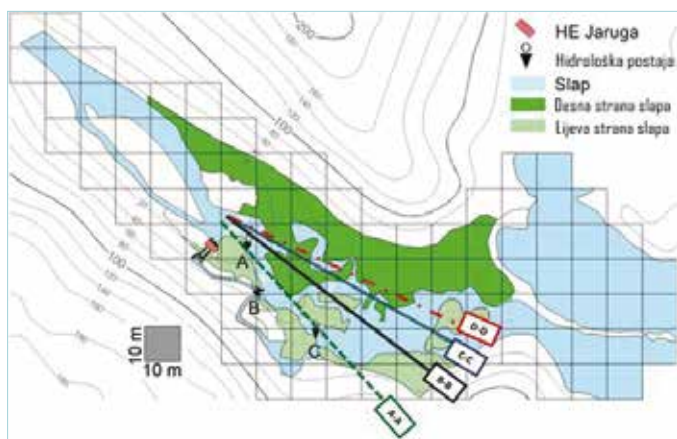
Slika 1: Situacija SB-a na kojoj su naznačeni položaji: hidroloških postaja Nacionalni park (A), Skradinski buk gornji (C) i zahvat vode za HE Jaruga (B), položaj HE Jaruga, 4 poprečna presjeka (A-A; B-B; C-C; D-D)
