Source / Izvornik: **Common Foundations 2018 - uniSTem: 6th Congress of Young Researchers in the Field of Civil Engineering and Related Sciences, 2018, 114 - 119**

Rekonstrukcija Studentskog doma Ivan Goran Kovačić u Osijeku

Reconstruction of the student dormitory Ivan Goran Kovačić in Osijek

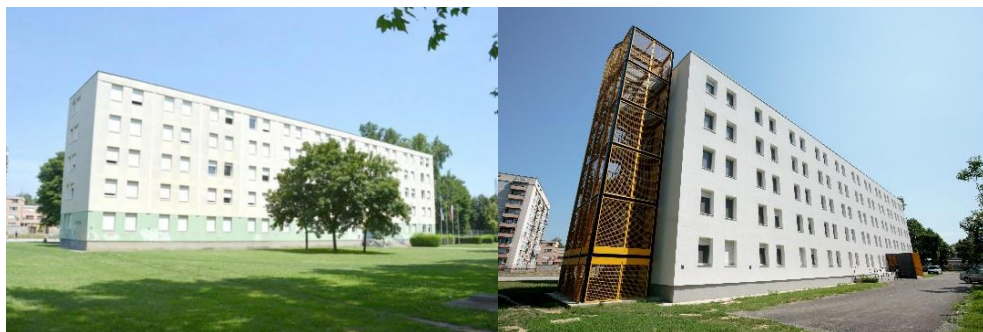
Slika 1. Studentski dom prije (a) [3] i poslije (b) rekonstrukcije [autor: Mario Miloloža]

Rekonstrukcija *Studentskog doma Ivan Goran Kovačić* trajala je od ožujka 2015. godine do srpnja 2017. godine uključujući vrijeme projektiranja i izvođenja radova na objektu. Zbog visokih troškova grijanja, na zgradi je 2002. bila ugrađena nova PVC stolarija te su obnovljena pročelja zgrade i slojevi ravnog krova. Zgrada je prije rekonstrukcije posjedovala energetski certifikat C energetskog razreda, no s obzirom na to da je kvaliteta izvedenih radova bila relativno niska, projektom su predviđeni novi zahvati za sanaciju. Cilj rekonstrukcije objekta bio je podizanje standarda stanovanja u studentskom domu koji je bio neprimjeren današnjem standardu pri čemu se vodila briga i o studentima s invaliditetom i smanjene pokretljivosti kao i o znatnom poboljšanju energetske učinkovitosti same zgrade. Glavni projekt rekonstrukcije izradile su tvrtke BP Consulting d.o.o. (arhitektonski projekt), MHM Inženjering d.o.o. (građevinski projekt), INEL d.o.o. (eletrotehnički projekt) i HRASTOVIĆ Inženjering d.o.o. (projekt strojarskih instalacija).

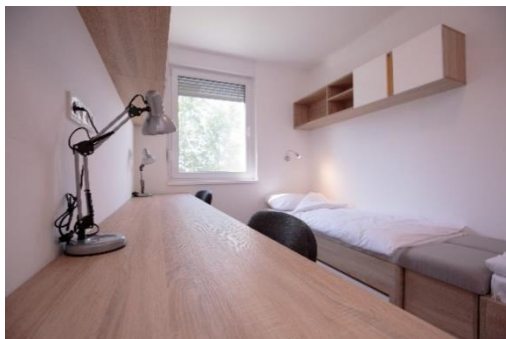
Slika 4. Soba TIP A – novo stanje, nacrt (a) [3], fotografija (b) [autor: Mario Miloloža]

Na mjestu nekadašnjih zajedničkih kupaonica u središnjem dijelu zgrade, u prizemlju se nalazi zajednički prostor praonice i sušionice rublja s energetski učinkovitom opremom te sanitarni čvor za zaposlenike doma, dok je na ostalim etažama taj prostor iskorišten za prostor za učenje i tihu radnu atmosferu (1. i 3. kat) te za trokrevetne sobe s vlastitom kupaonicom (2. i 4. kat). Projektom su u svakoj sobi predviđena dva kreveta, dva pisača stola s pripadajućim stolicama te ormari i police za smještaj potrepština studenata. Također, u svakoj je sobi predviđen hladnjak u sklopu zajedničkog ormara te stolne lampe za osvjetljenje radne površine stola. Između kreveta su smješteni taburei koji se mogu izvući i služiti kao dodatno mjesto za sjedenje ili kao dodatni spremišni prostor. (Slika 3, a i b)

U svim je sobama predviđena zamjena dotrajalih parketa novim podom. S obzirom na relativno malu visinu u koju je moguće postaviti sve potrebne slojeve poda, predviđen je

akustični PVC pod na cementnoj glazuri kako bi se izjednačila visina poda sobe s visinom poda hodnika. U svim je sobama predviđeno grijanje i hlađenje ventilokonvektorima koji su smješteni u ulaznom prostoru sobe iznad ulaznih vrata.
