Praćenje pukotina u betonu primjenom digitalne analize slike

Concrete crack monitoring using digital image correlation

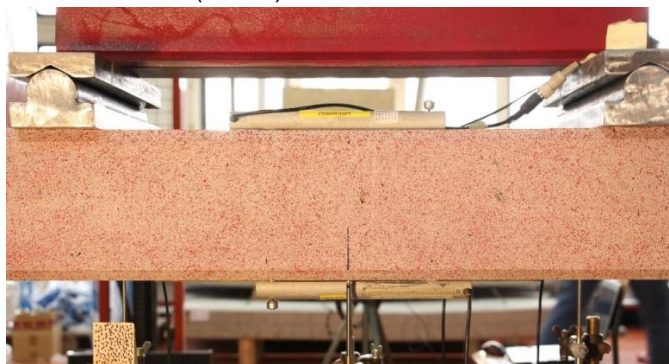
Uz LVDT osjetila, širine pukotina mjerene su i pomoću digitalne analize slike. Jedna bočna strana uzorka pripremljena je za mjerenje tako da se špricanjem boje iz spreja na površinu nanio nasumični točkasti uzorak (Slika 1).

Slika 1. Površina uzorka pripremljena za digitalnu analizu slike
