Utjecaj oštećenja betona od korozije armature na otpornost čupanja: usporedba prirodne i ubrzane korozije

Master's thesis / Diplomski rad

University of Split, Faculty of Civil Engineering, Architecture and Geodesy / Sveučilište u Splitu, Fakultet građevinarstva, arhitekture i geodezije

Opis zadatka: Potrebno je izvršiti analizu armiranobetonske grede izložene djelovanju prirodne i ubrzane korozije, te nakon djelovanja korozije provest pull-out test na svim modelima.

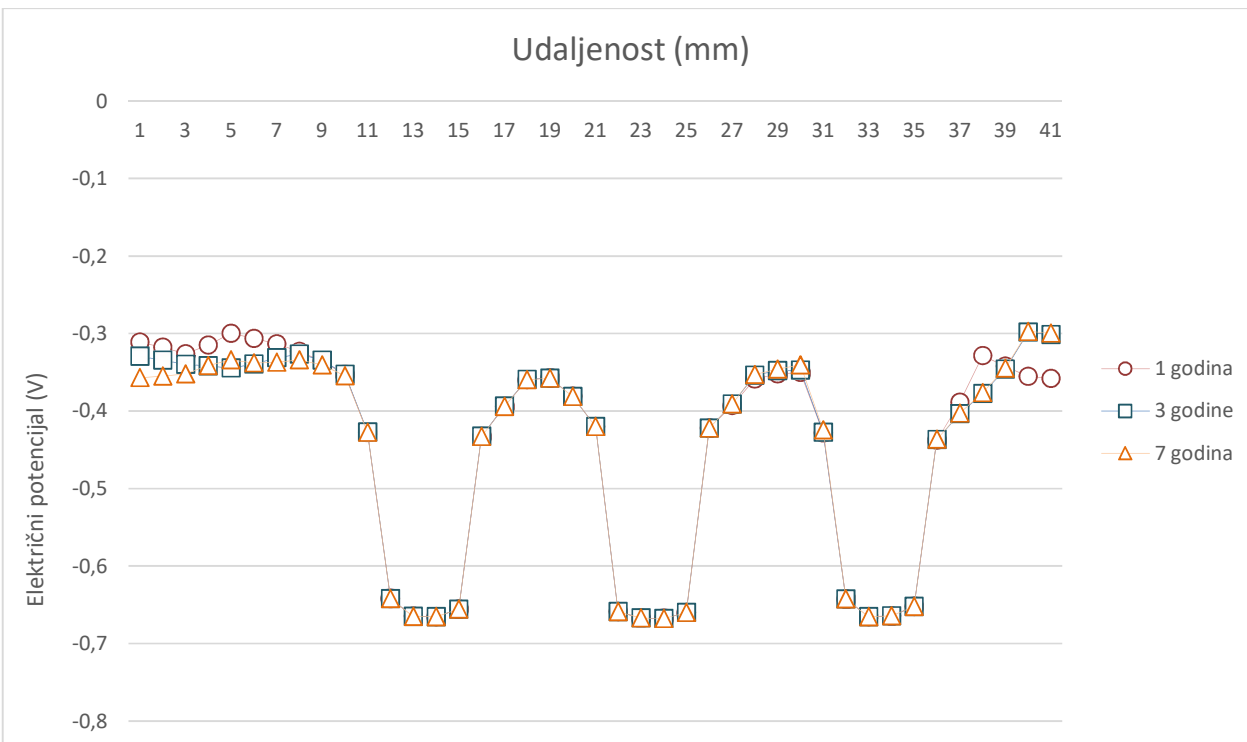
Slika 7.40. Graf raspodjele električnog potencijala (V) duž glavne armaturne šipke za model A2
