# Utjecaj oštećenja betona od korozije armature na otpornost čupanja: usporedba prirodne i ubrzane korozije

**Master's thesis / Diplomski rad**

**University of Split, Faculty of Civil Engineering, Architecture and Geodesy / Sveučilište u Splitu, Fakultet građevinarstva, arhitekture i geodezije**

Opis zadatka: Potrebno je izvršiti analizu armiranobetonske grede izložene djelovanju prirodne i ubrzane korozije, te nakon djelovanja korozije provest pull-out test na svim modelima.

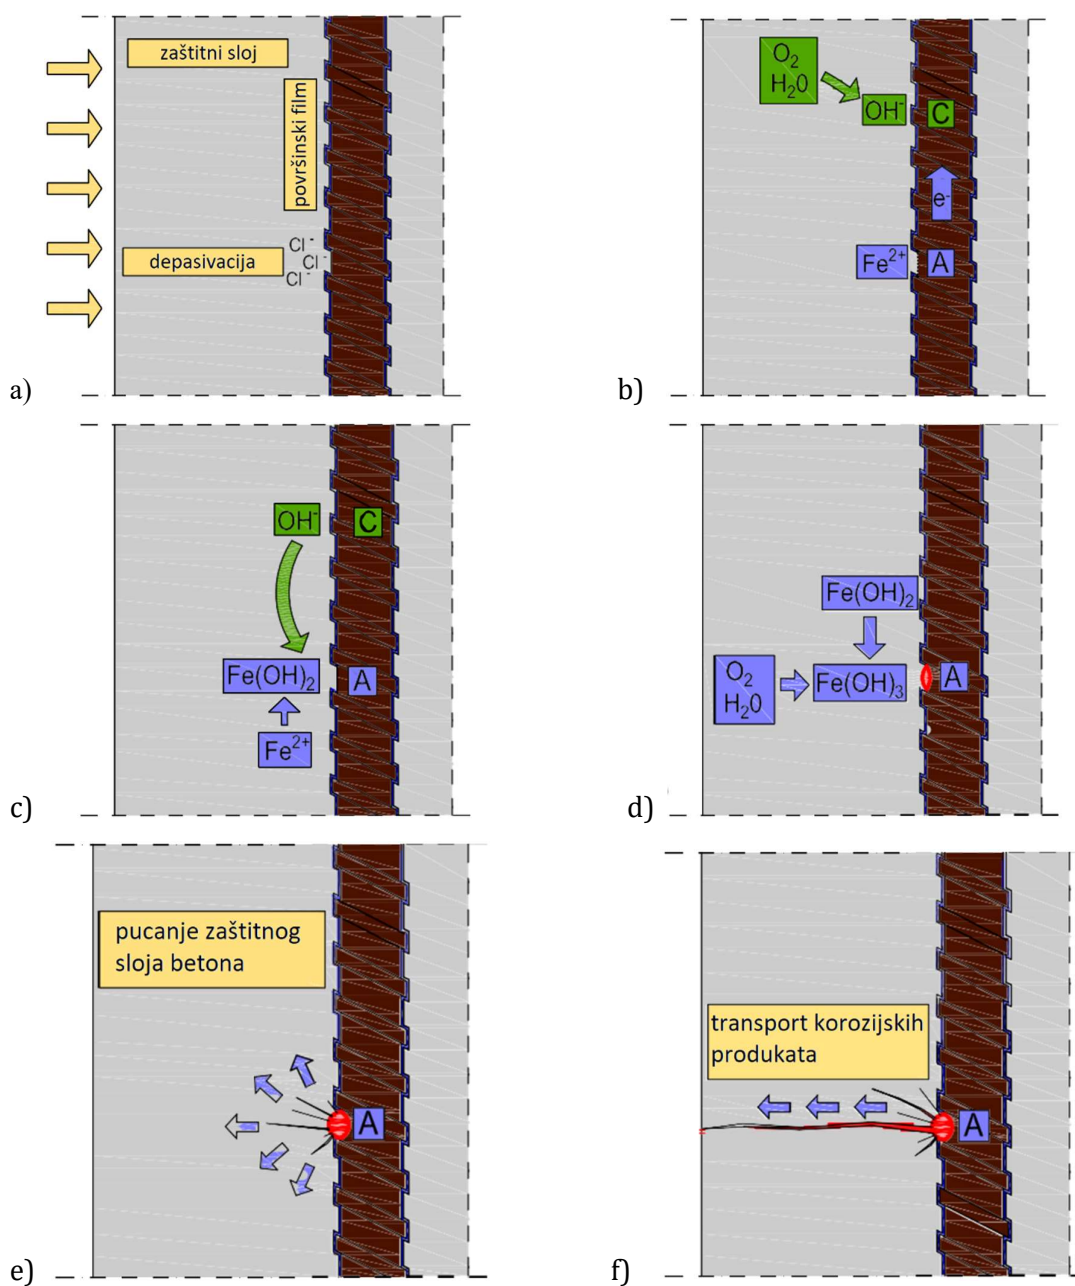
Slika 2.4. Ilustracija procesa korozije u armiranom betonu: (a) ulazak kisika, vode, topline i klorida u zaštitni sloj i depasivizacija zaštitnog površinskog filma; (b) oksidacija željeza (anoda) i formiranje hidroksilnih iona (katoda); (c) formiranje željeznog (II)hidroksida (anoda); (d) proizvodnja željeznog (III) - hidroksida ili crvene hrđe (anoda); (e) pucanje zaštitnog sloja betona; (f) transport korozivskih produkata u formiranim pukotinama [13]

Za uspješno održavanje uvjeta potrebnih za proces korozije neizbježno je postojanje korozivne struje koja se sastoji od kretanja elektrona s anode prema katodi te protu-struji ionskog toka u otopini u porama betona (Slika 2.4.). Prekidom struje zaustavlja se korozija, a isto se događa ukoliko nema dovoljna količina kisika za reakciju na katodi. Kisik u beton ulazi difuzijom pa se njegov prodor djelomično može kontrolirati slabom propusnošću zaštitnog sloja betona [11].

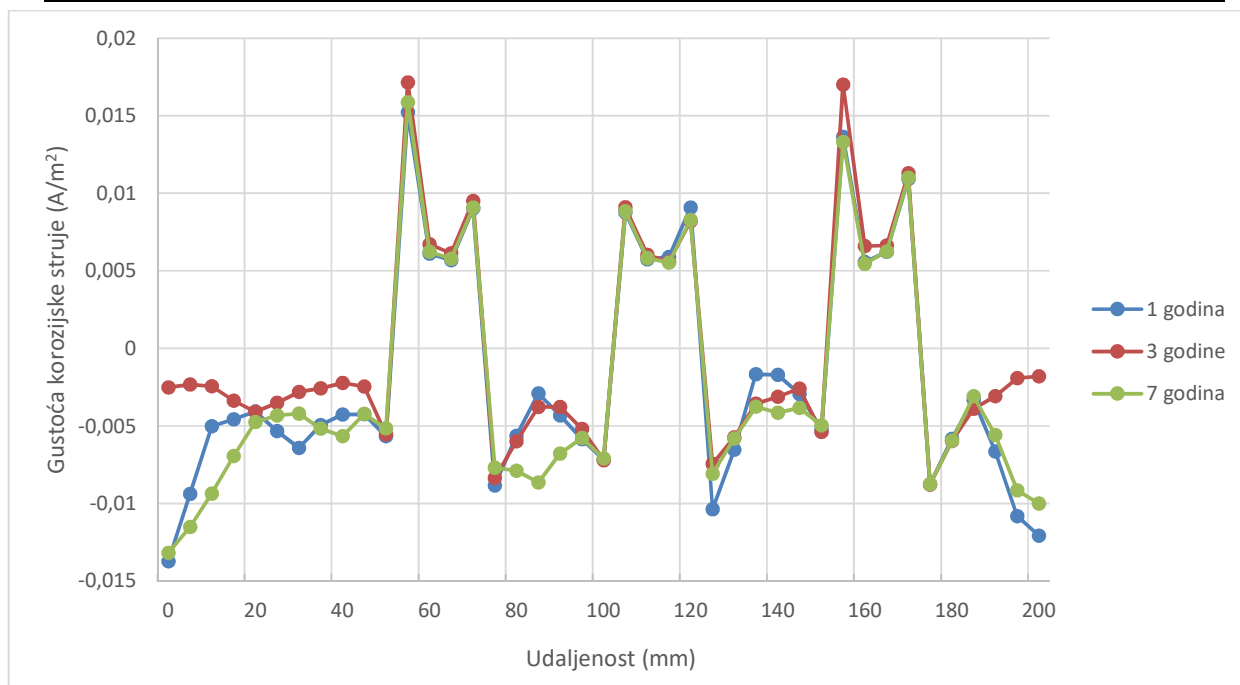
Slika 7.43. Graf raspodjele gustoće korozivne struje (A/m²) duž glavne armaturne šipke na modelu A1

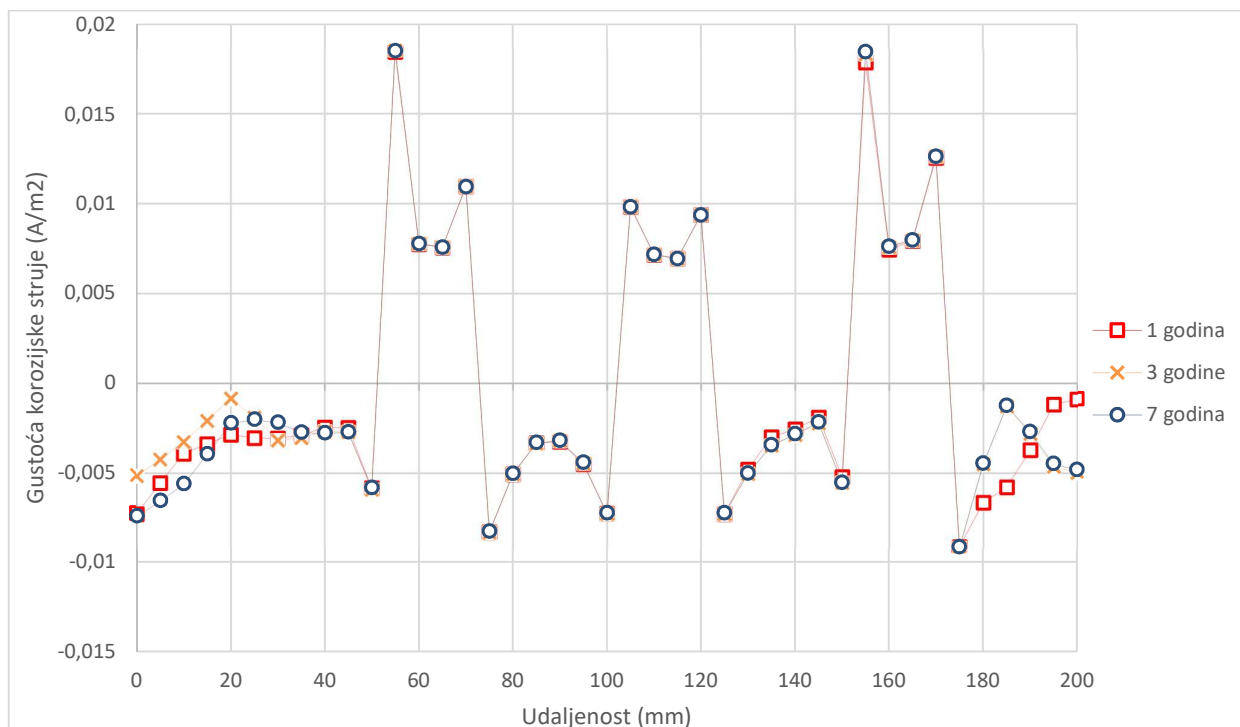
Slika 7.44. Graf raspodjele gustoće korozivne struje (A/m²) duž glavne armaturne šipke na modelu A2

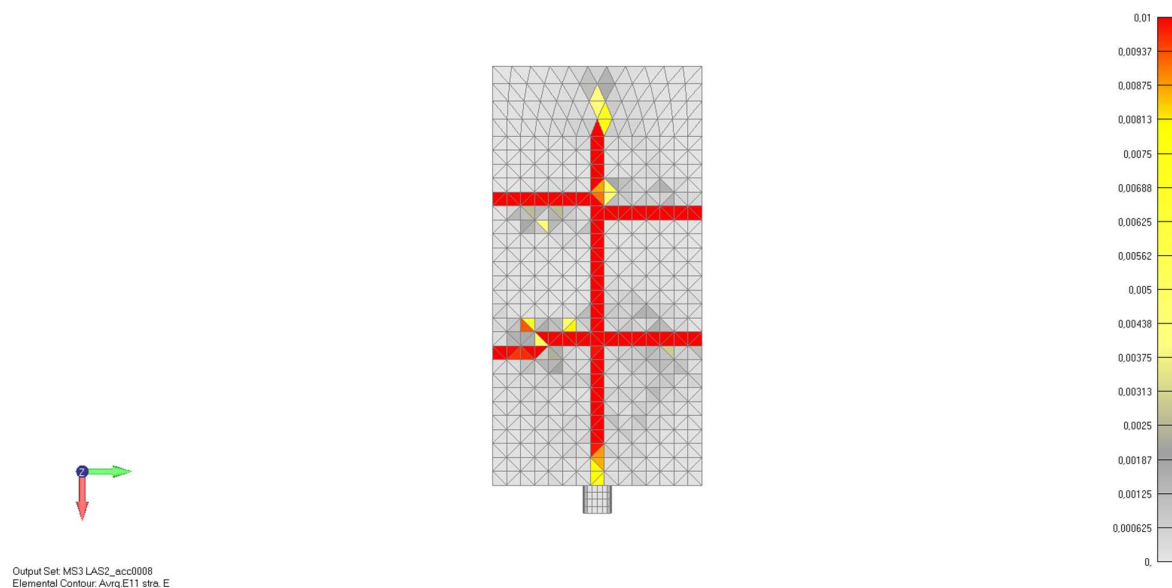
Slika 7.53. Prikaz oštećenja armiranobetonskog uzorka uslijed utjecaja ubrzane korozije nakon 16 dana za model B1 (pogled od gore)

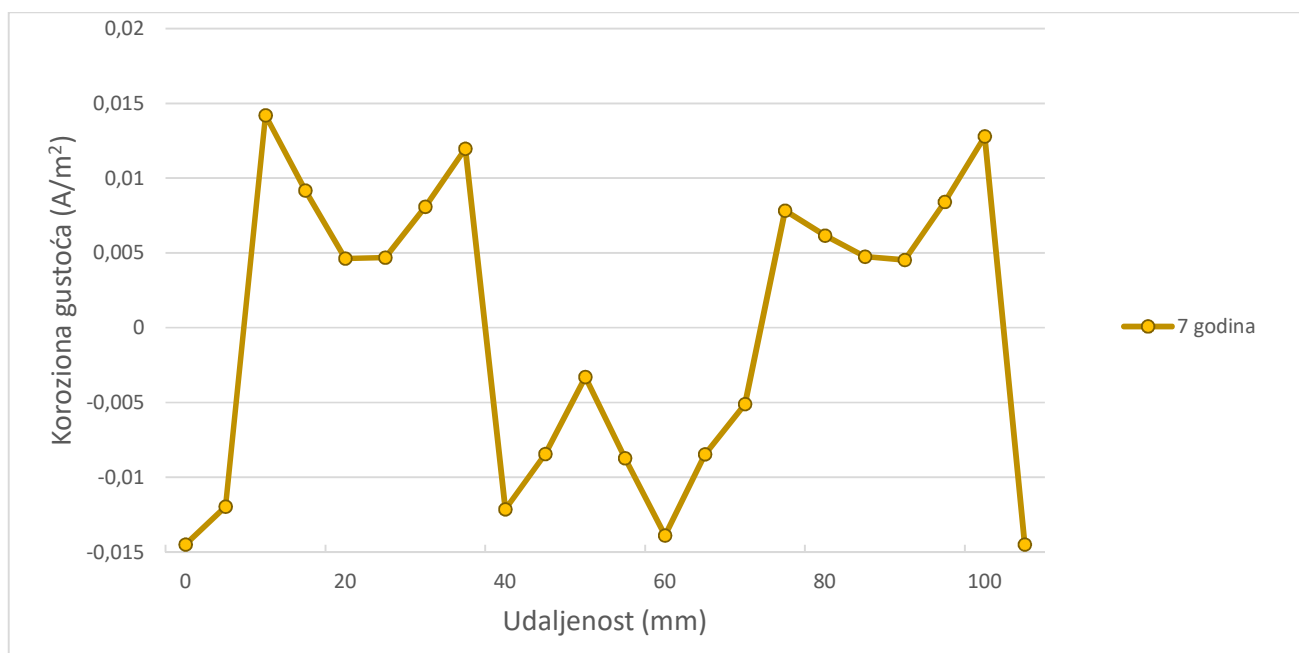
Slika 7.102. Gustoća korozivne struje na vilicama za prirodnu koroziju nakon 7 godina
