# Utjecaj oštećenja betona od korozije armature na otpornost čupanja: usporedba prirodne i ubrzane korozije

**Master's thesis / Diplomski rad**

**University of Split, Faculty of Civil Engineering, Architecture and Geodesy / Sveučilište u Splitu, Fakultet građevinarstva, arhitekture i geodezije**

The assignment of this master thesis was to investigate the influence of the corrosion induced damage on the pull-out capacity of reinforcement. Reinforced concrete beam has been exposed to corrosion and after that to pull-out test. In the present paper, a recently developed coupled three-dimensional chemo-hygro-thermo-mechanical model for concrete is discussed. The model takes into account interaction between non-mechanical processes and mechanical properties of concrete. A certain number of different models of reinforced concrete beams were made. Calculations and results for different corrosion durations are presented and compared for natural and accelerated corrosion with emphasis on damage of reinforced concrete beam and degradation of pull-out capacity.

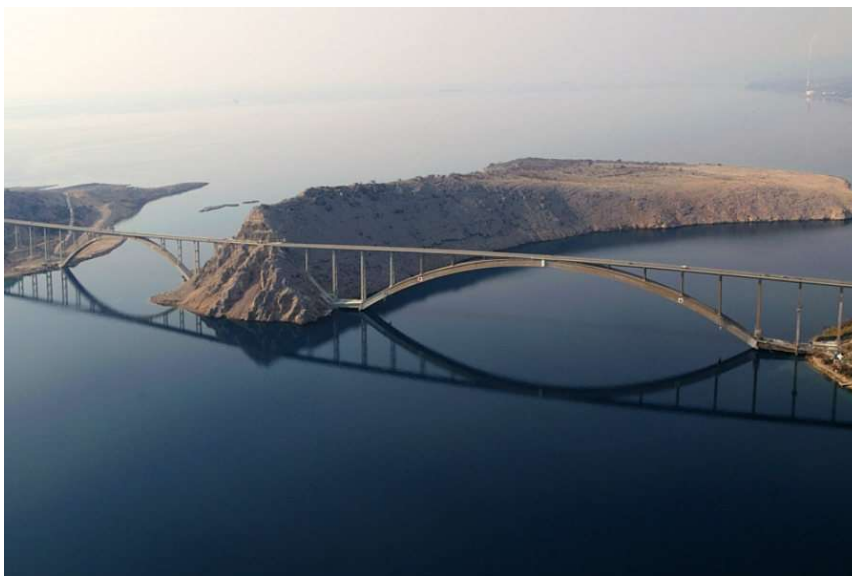
*Slika 2.1. Krčki most*

U cijelom svijetu postoje mnogobrojni primjeri oštećenja konstrukcije izazvanih djelovanjem korozijom, naročito potaknute kloridima iz mora ili solima za odleđivanje. Jedan od primjera na kojem je uočljivo djelovanje korozije je Krčki most (slika 2.1.) koji je smješten u jako agresivnoj morskoj okolini što je rezultiralo oštećenjima dijelova mosta (slika 2.2.) [5].

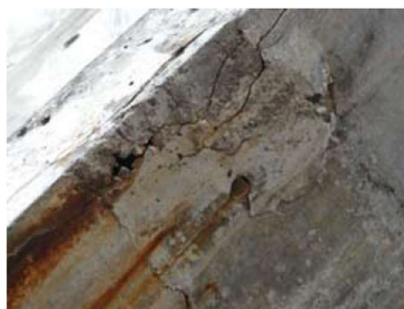
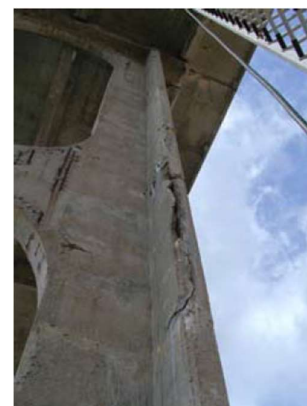
*Slika 2.2. Oštećenja stupova na krčkom mostu uslijed korozije [2]*

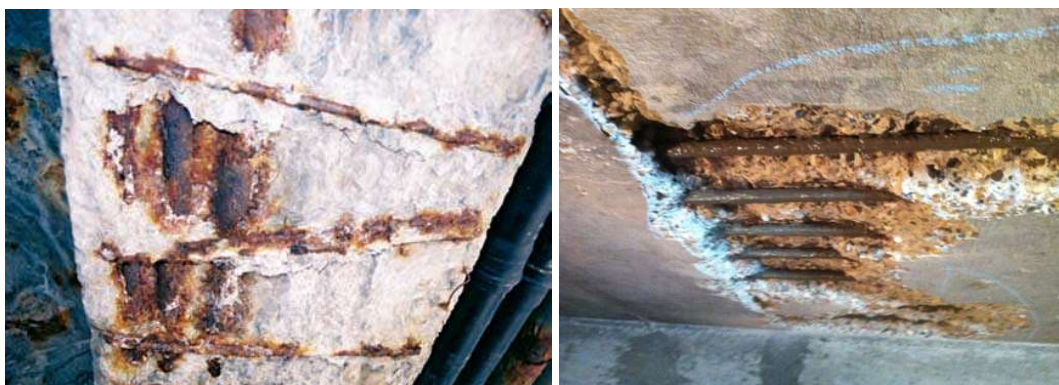
Slika 2.3. Primjeri oštećenja konstrukcije izazvanog korozijom armature

Početkom elektrokemijskog procesa korozije, na krajevima različitih potencijala inducira se model galvanskog članka koji na jednom kraju šipke predstavlja anodu (negativna elektroda), a na drugom katodu (pozitivna elektroda). U predjelu anode ioni željeza otapaju se u okolnu otopinu (voda u porama betona) u obliku iona željeza  $\text{Fe}^{2+}$ . Željezni ioni otopljeni u vodi reagiraju sa ionima hidroksida ( $\text{OH}^-$ ) i molekulama kisika te tvore produkte hrđe, koja zbog svog znatno većeg volumena inducira naprezanja unutar betona i pojavu pukotina u zaštitnom sloju betona [11].

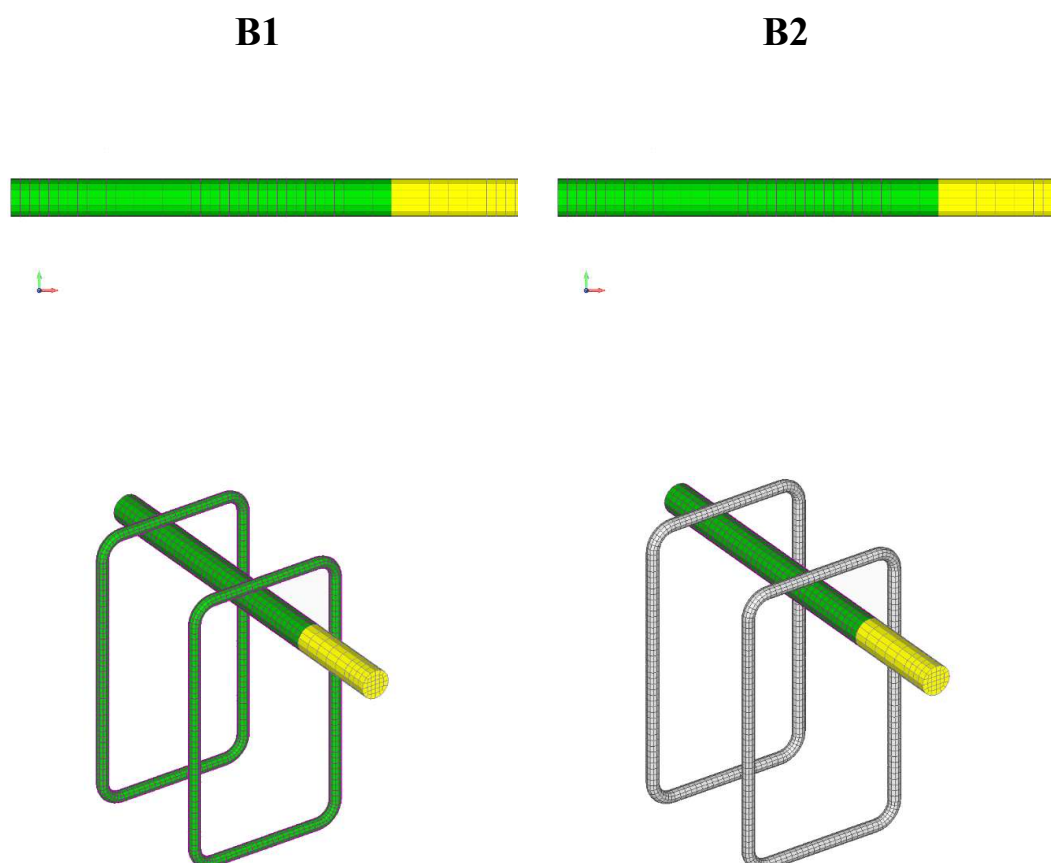
Slika 7.49. Prikaz pozicija anode kod modela B1 (lijevo) i B2 (desno), zelena boja predstavlja anodu, siva ne aktivirano područje a žuta nam predstavlja plastičnu cijev

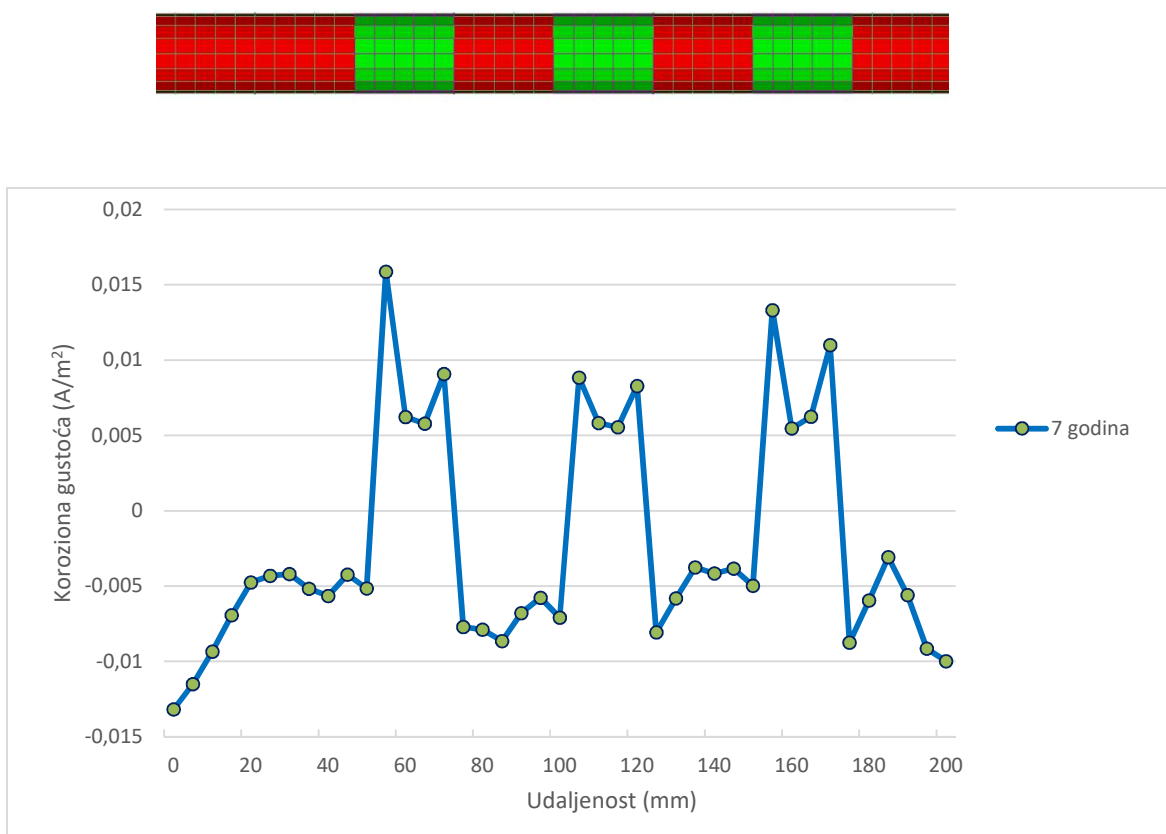
Slika 7.98. Gustoća korozijske struje za prirodnu koroziju nakon 7 godina

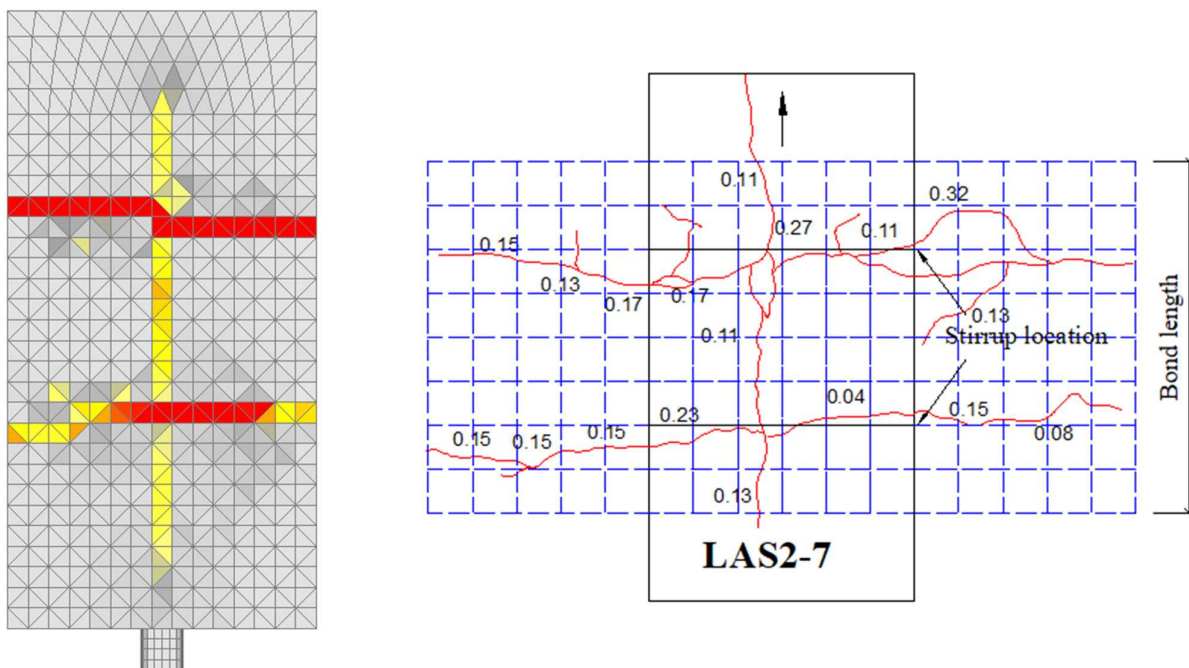
Slika 7.108. Usporedba ubrzane korozije nakon 12 dana i eksperimentalnog uzorka LAS2-7

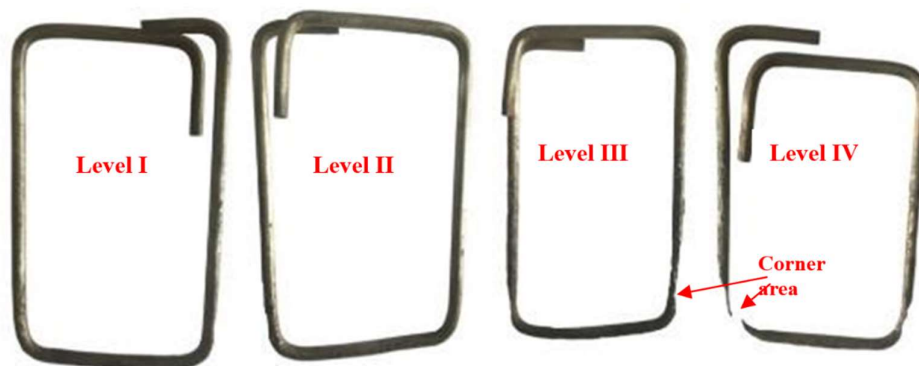
Slika 7.113. Prikaz oštećenja vilica u eksperimentalnim istraživanjima[14]
